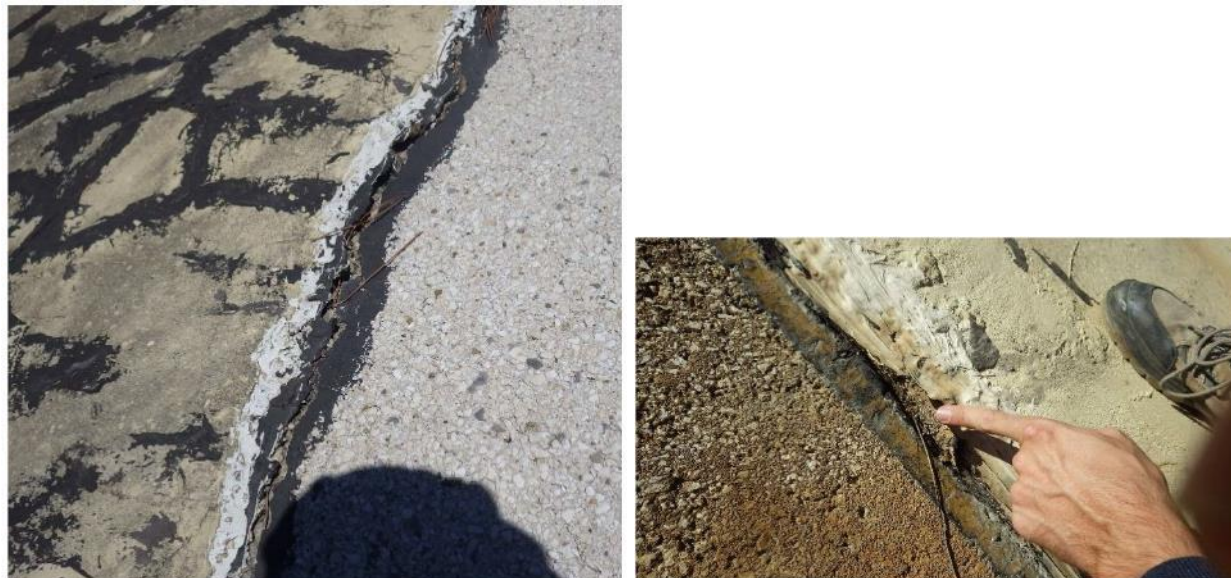
Des désordres (décollement au niveau de la doucine, décollement au niveau de la plinthe inférieure, arrachement d'une partie du couvre joint) ont été observés au niveau du couvre joint en périphérie du masque (cf. photos suivantes). Les problèmes de mise en œuvre du masque en 1995 (température et compactage) avaient nécessité une nouvelle intervention l'année suivante pour le recouvrir d'un enduit d'étanchéité.

**Figure 22 : Défauts au niveau du couvre-joint**

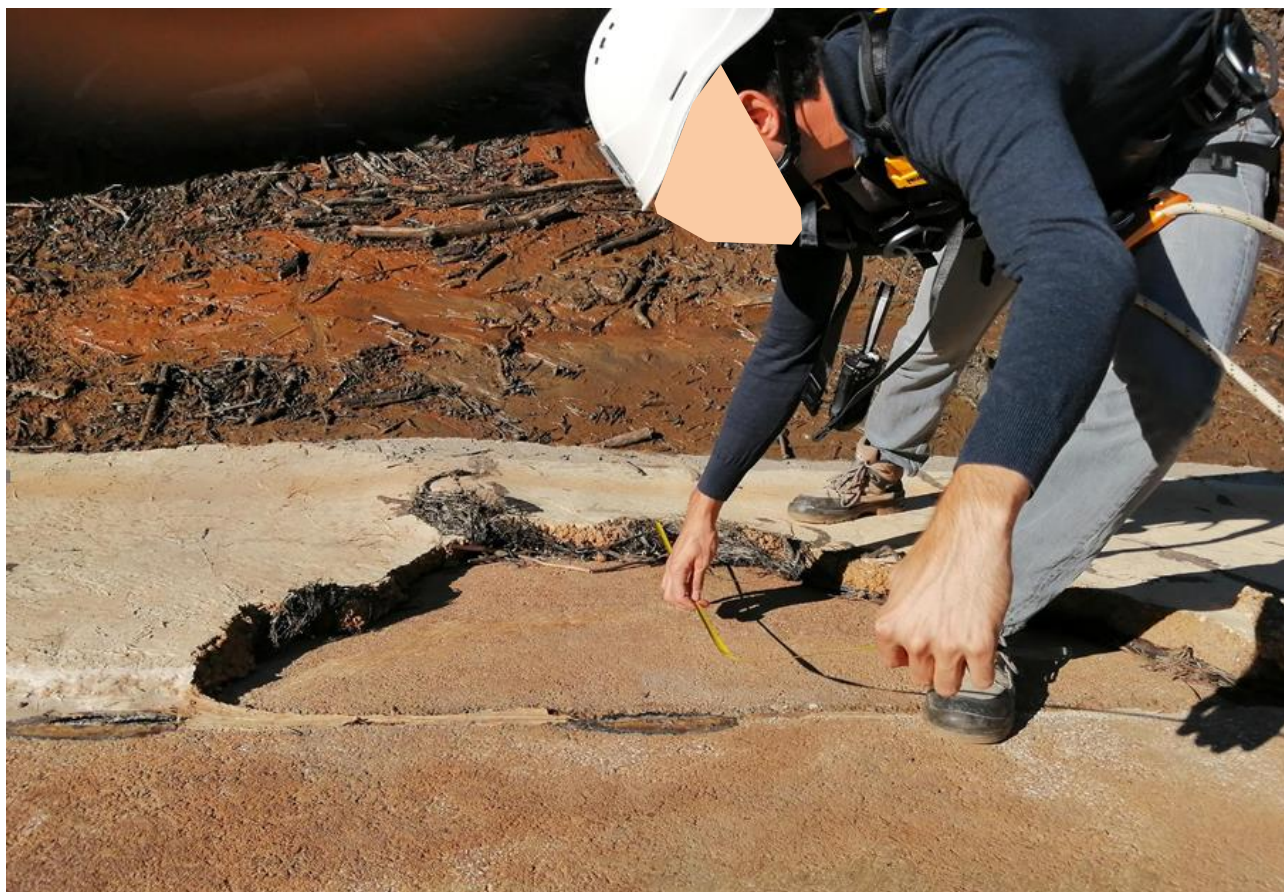
**Figure 23 : Désordre découvert lors de l'inspection en 2020**

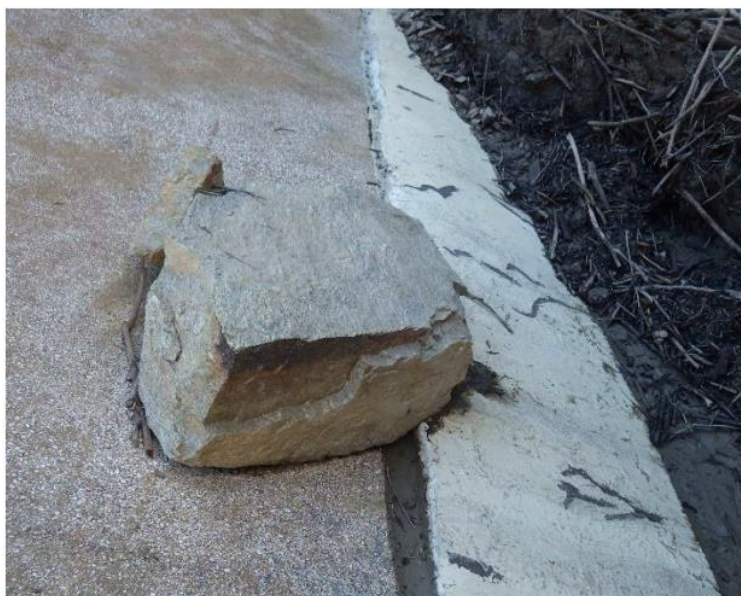
Le masque a fait l'objet de désordres liés aux chutes de blocs rocheux parfois pluridécimétriques. Ces chutes ont occasionné des poinçonnements du masque. Certains impacts ont fait l'objet de réparation entre 2013 et 2020 et leur bonne tenue a pu être confirmée lors de la dernière inspection.

**Figure 24 : Bloc rocheux tombé sur le masque**

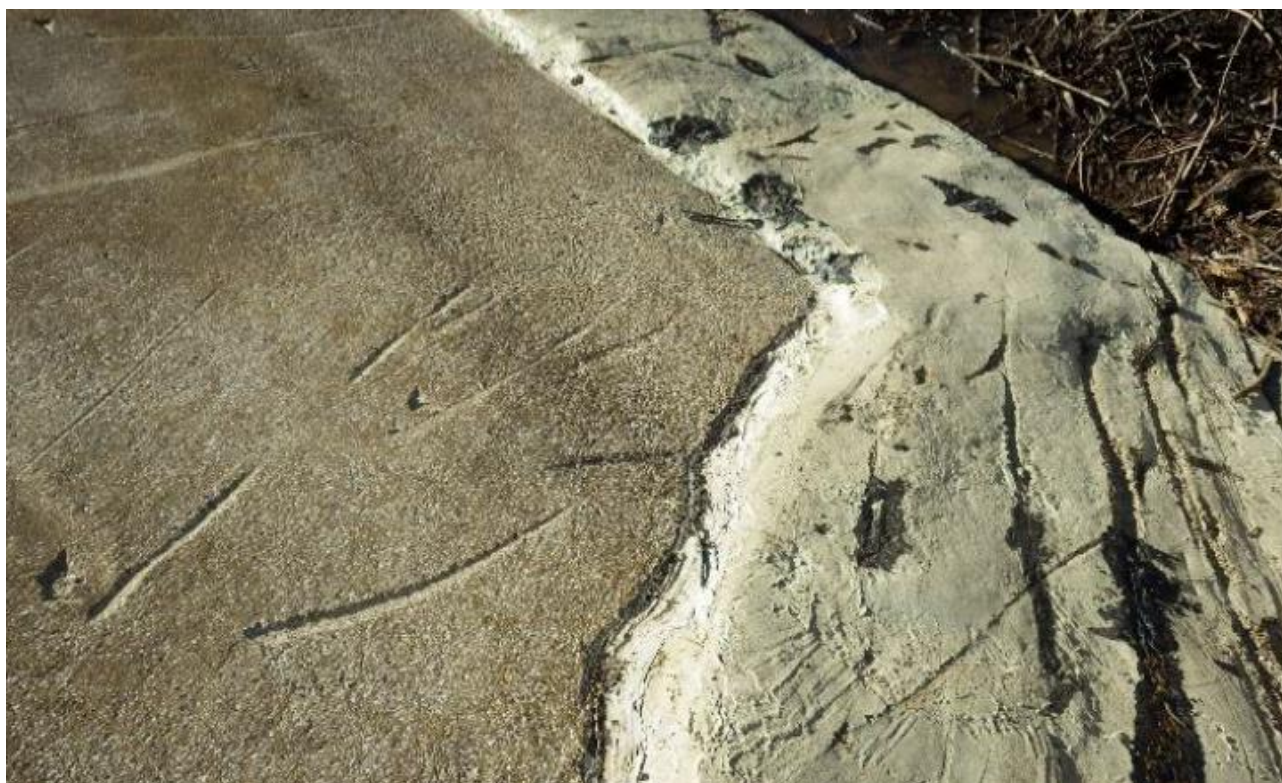
Les travaux de retrait des embâcles présents dans la retenue ont également occasionné des désordres sur le masque. L'inspection de 2020 qualifie d'importants les dégâts liés aux impacts du godet de la pelle mécanique sur le masque lui-même. Les griffes peuvent atteindre des longueurs de l'ordre du mètre et des profondeurs de 3 cm.

Ces désordres sont principalement localisés en pied de masque, sur la partie rive gauche.

**Figure 25 : Désordres liés aux retraits des embâcles**

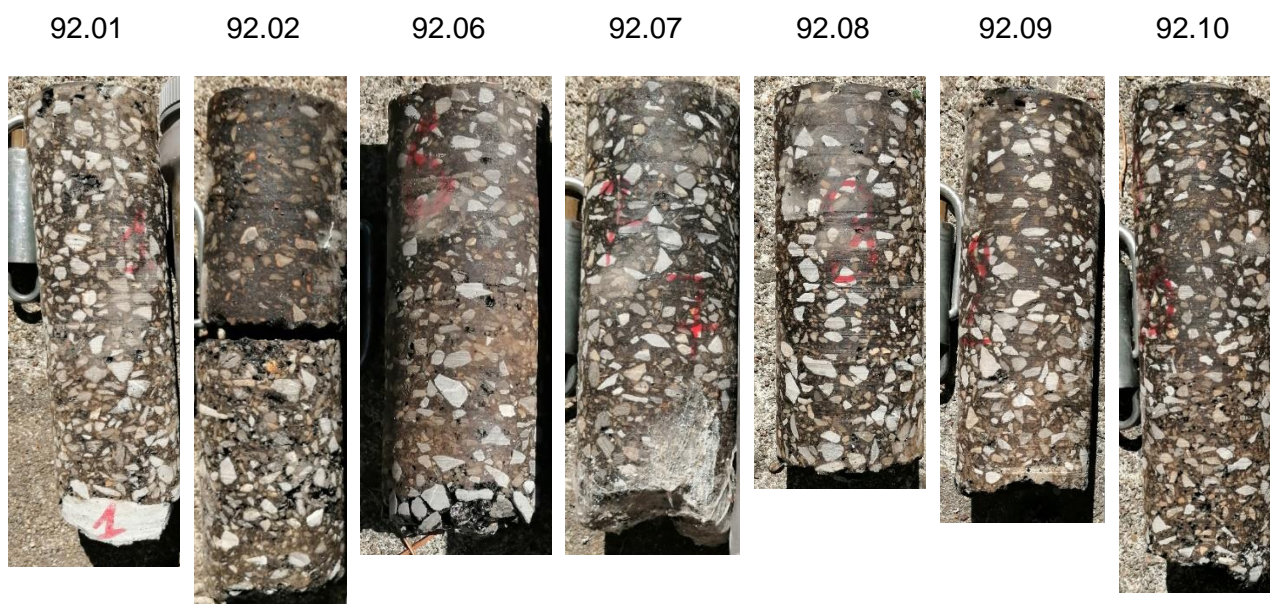
Figure 27 : Vues des carottes prélevées en 1992

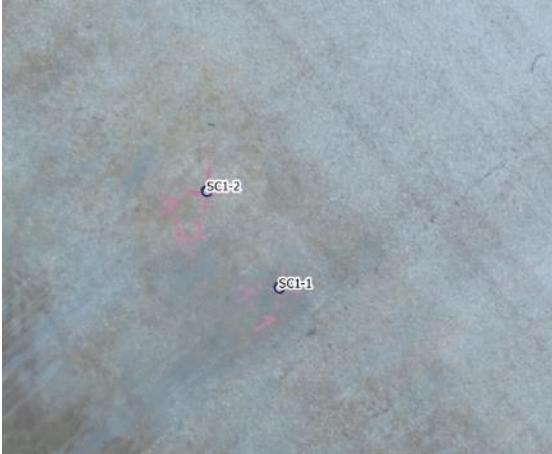
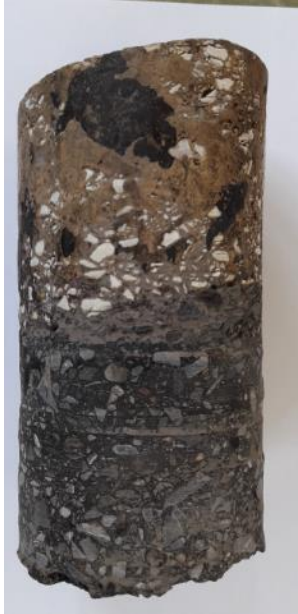
Id.	Localisation	Vue de la zone	Vue de la carotte
<p>SC1-1 SC1-2</p>	<p>Bande n°10 Z=238,5 NGF</p>	<p>Zone sans désordre visible</p>

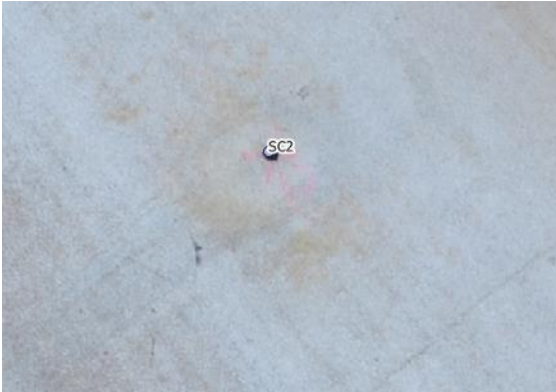
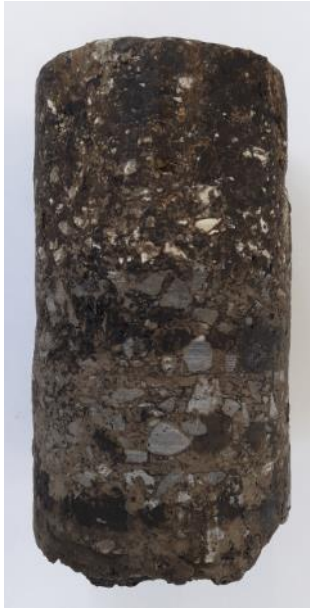
<p>SC2</p>	<p>Bande n°14 Z=240,5 NGF</p>	<p>Fissure profonde (Défaut n°25 sur le plan de repérage. Profondeur estimée à 1.5cm lors du relevé)</p>

Le bitume de l'échantillon SC2, ayant subi la variation de masse la plus importante, présente l'augmentation la plus nette du point de fragilité (+9 °C). Cette plus grande sensibilité au vieillissement de l'échantillon SC2 peut être liée à la localisation de ce sondage dans la zone de marnage (à l'inverse, SC8-1 est situé au dessus de la RN). Il est toutefois difficile d'isoler la cause précise de cette sensibilité plus forte au vieillissement, le nombre d'essais étant réduit.

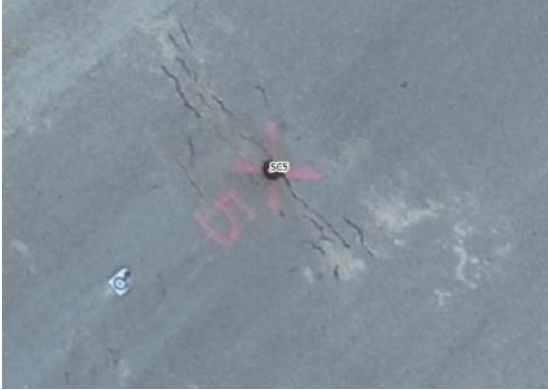
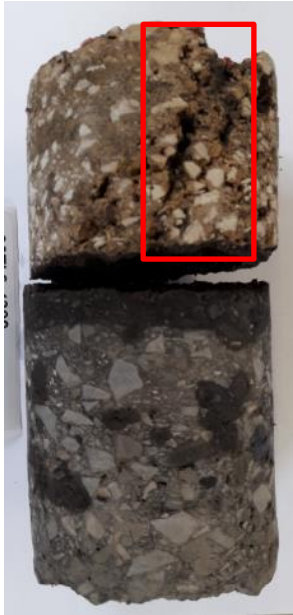
Id.	Localisation	Vue de la zone	Vue de la carotte
SC5	Bande n°20 Z=246 NGF	<p>Fluage et réseau de fissures (Défaut n°19 sur notre plan de repérage. Profondeur estimée à 1cm et largeur estimée à 4mm lors du relevé)</p>

C'est le cas de l'échantillon SC5 prélevé dans une zone de désordre sur la couche A en 2020 qui présente :

- le taux de liant le plus faible (6,8 %) est SC5,
- l'état de dégradation le plus avancé (porosité visiblement élevée, fissure traversante).

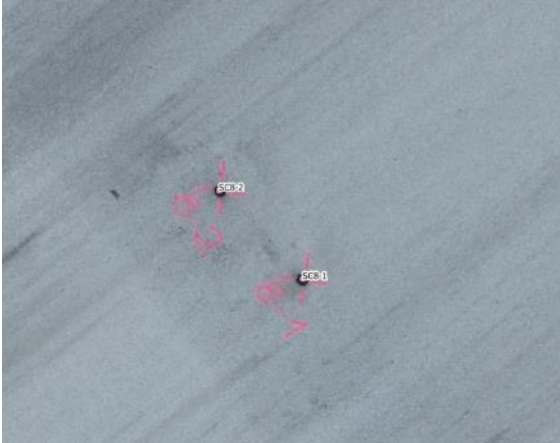
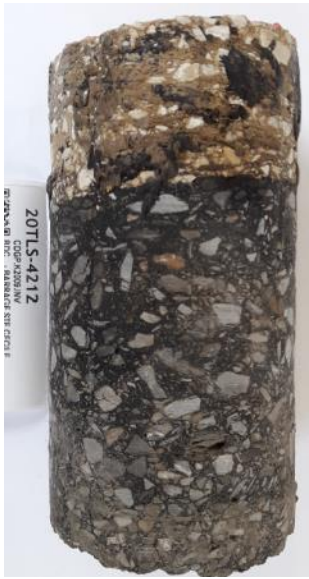
SC8-1 SC8-2	Bande n°16 Z=258 NGF	<p>Zone sans désordre visible</p>

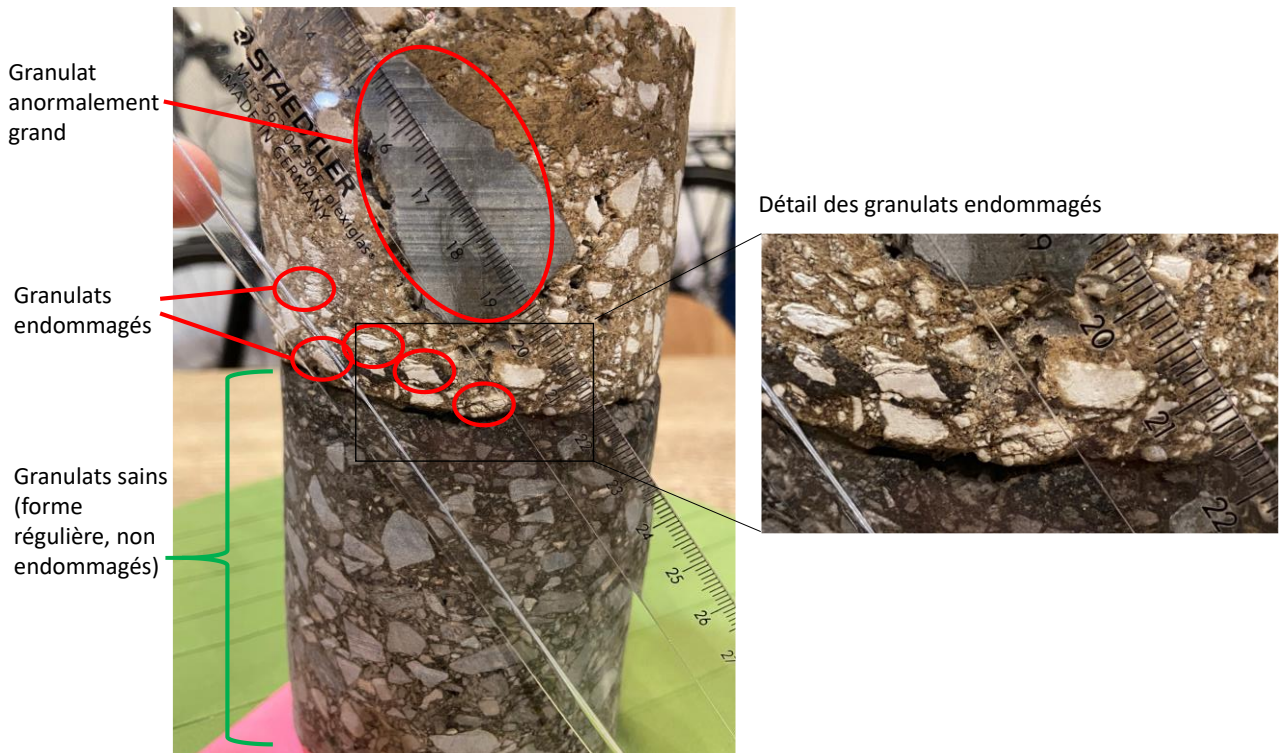
- la carotte SC5 réalisée sur une zone de fluage présente un granulats anormalement grand, de plus grande longueur 4 cm ; le fait que ce désordre soit apparu malgré le faible échantillonnage de la couche (10 carottes = 0,001 % de la couche) indique qu'il est probable que ce désordre soit relativement bien représenté dans la couche ; malgré les contrôles, la qualité de la réalisation des travaux de 1995 n'a donc pas été irréprochable avec comme conséquence des désordres qui n'auraient pas dû arriver ;

- de nombreux granulats de la couche A sont endommagés (fissuration, éclats), souvent à proximité de l'interface avec la couche B ; il est difficile de déterminer la date et la cause de leur détérioration mais l'hypothèse la plus probable est un endommagement de granulats de qualité insuffisante lors du compactage initial (l'interface étant la zone subissant alors les plus fortes contraintes).

Figure 42 : Défaits observés sur SC5

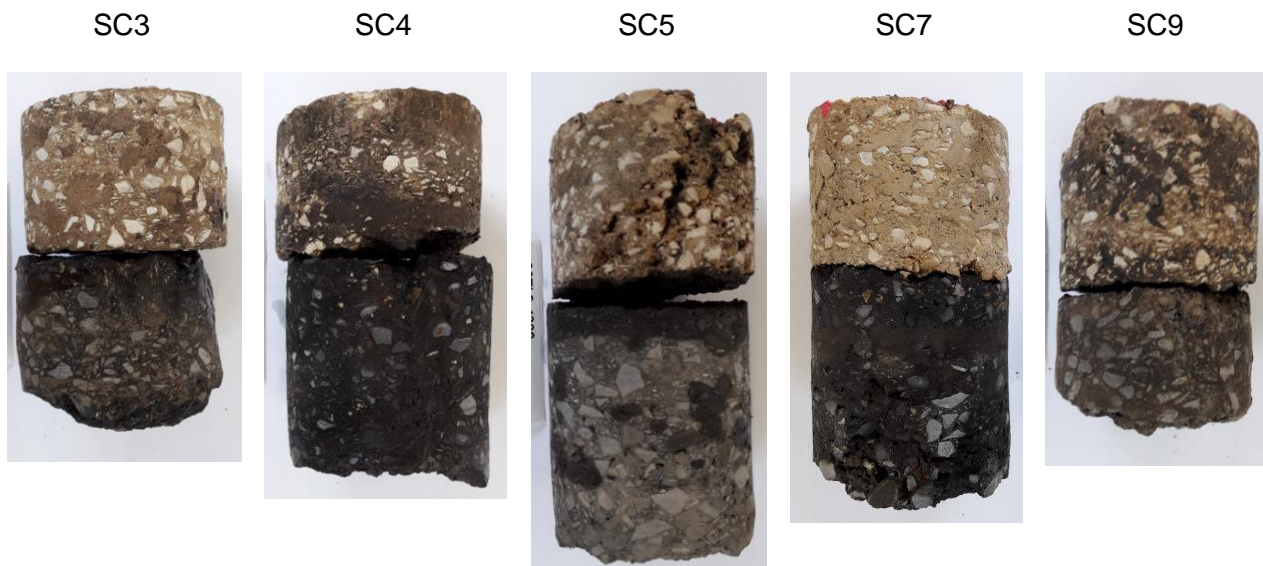
Comme le montre le tableau ci-dessous, la majorité des carottes prélevées au droit de zones présentant des défauts visibles (cloques ou fluage et fissuration) présentent également un défaut d'adhérence entre la couche mise en œuvre en 1995 et la couche B (datant de la construction).

**Figure 49 : Carottes présentant un décollement des couches A et B**

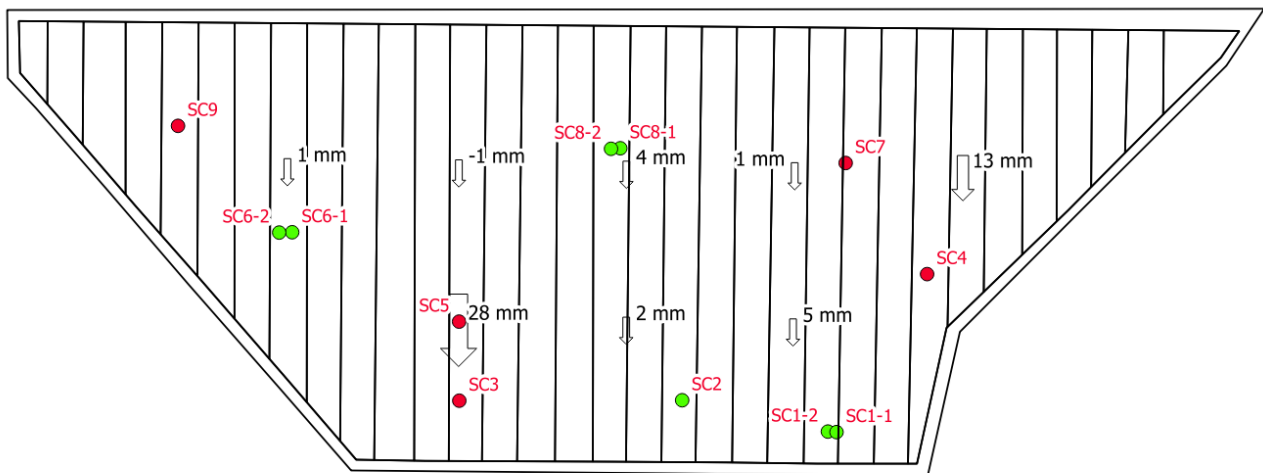
**Figure 50 : Fluage et adhérence des couches A et B**

Le Tableau 12 et la figure ci-dessus montrent qu'il existe une forte corrélation entre les zones de décollement des couches et les zones présentant les fluages les plus importants.

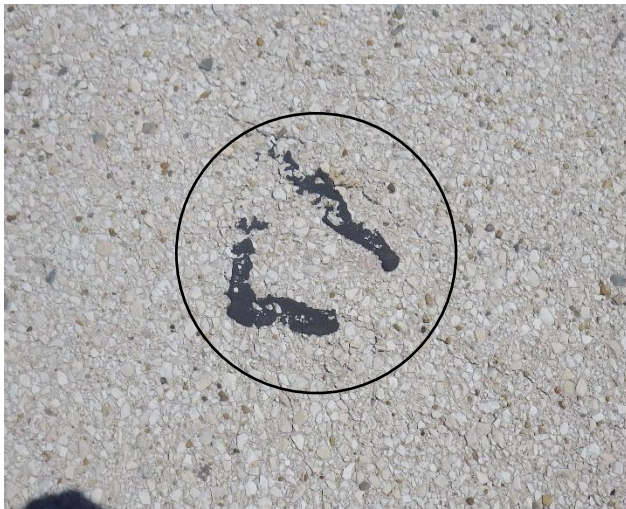
Ces désordres sont de gravité minime mais leur évolution est à surveiller.

Photo 1 : Défaut n°6 – Cloque sur la bande n°27

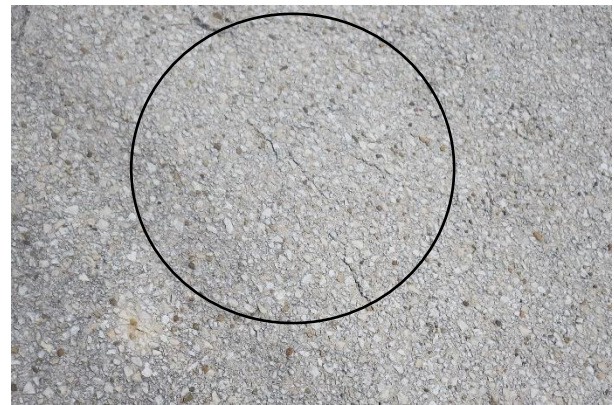
Photo 2 : Défaut n°44 – Cloque sur la bande n°7

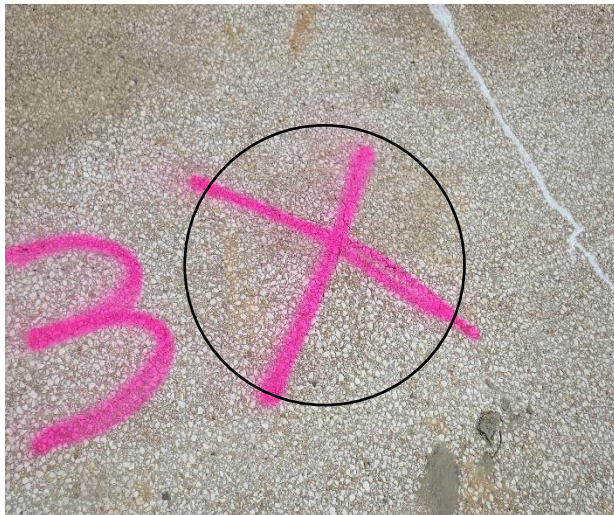
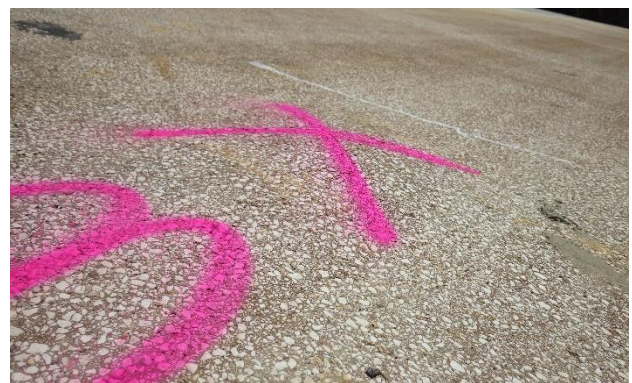
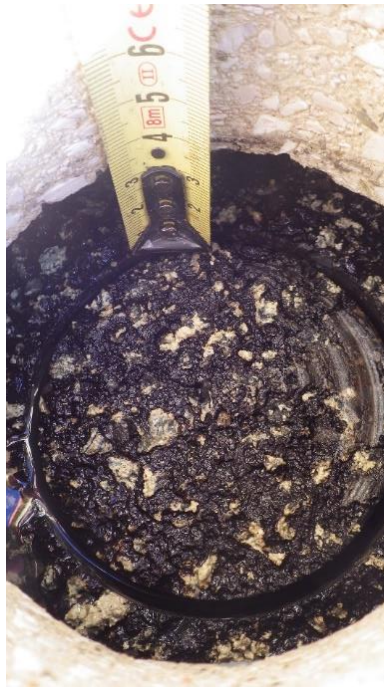
Photo 3 : Défaut n°16 – Cloque sur bande n°20

Photo 4 : Défaut n°16 – Cloque sur bande n°20 (vue de profil)

Photo 5 : Défaut n°16 – Cloque sur bande n°20 (vue dans le trou de carottage)

En 2013, le diamètre maximal observé pour une cloque était de 30cm environ. Lors de la présente inspection, le défaut n°16 fait état d'un diamètre de 60cm. Ce défaut a fait l'objet d'un carottage le 02 septembre 2020. Il a été mesuré un espace de 3.5cm environ entre la couche de l'ancien masque (en noir sur la Photo 5) et la couche du nouveau masque (en blanc sur la Photo 5). Ceci confirme donc la présence d'une poche dans laquelle de l'eau s'engouffre et reste emprisonnée, engendrant ainsi le gonflement observable en surface du masque. Ce défaut semble évolutif mais lent.

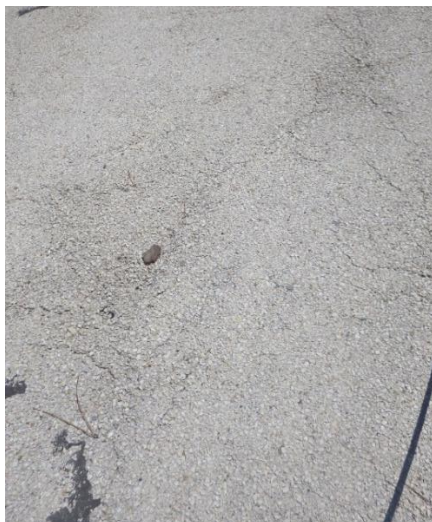
Photo 6 : Défaut n°3 – Zone de fissures en RG sur bande n°30

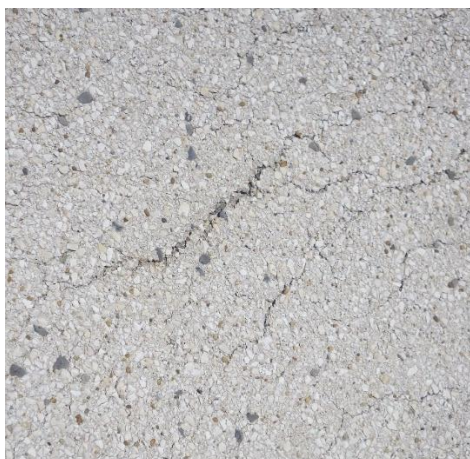
Photo 7 : Défaut n°5 – Fissure en RG sur bande n°28

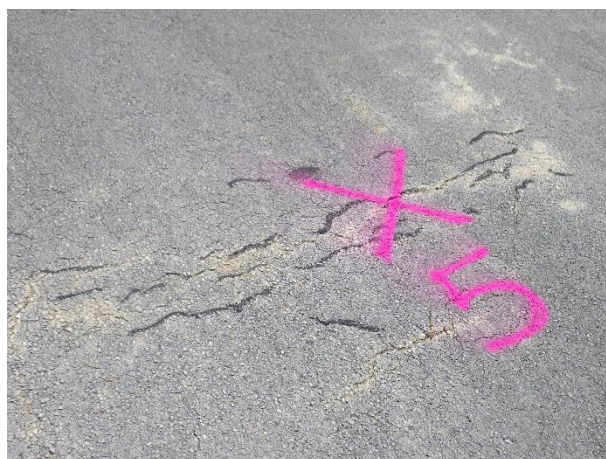
Photo 8 : Défaut n°19 – Réseau de fissures sur bande n°20

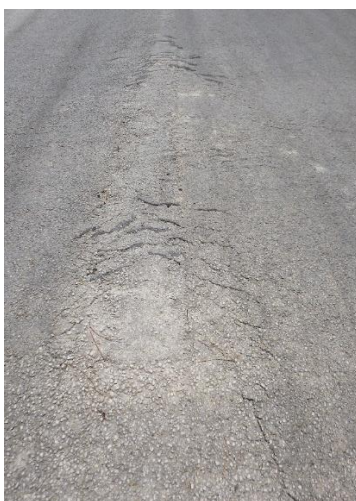
Photo 9 : Défaut n°36 – Fissure en RD entre les bandes n°7 et 8

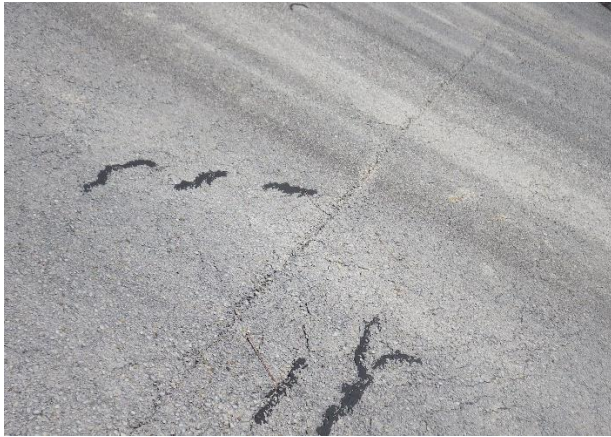
Photo 10 : Défaut n°40 – Fissure en RD sur la bande n°5

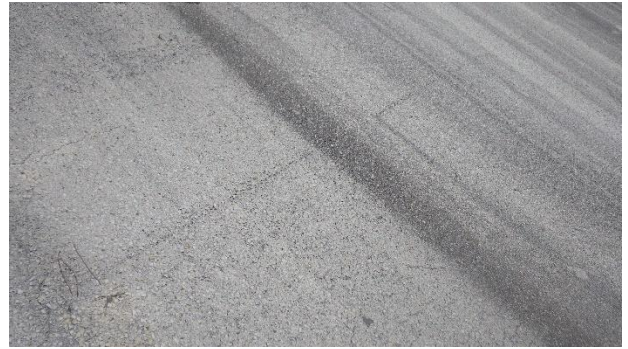
Photo 11 : Défaut n°42 – Fissure en RD sur la bande n°5

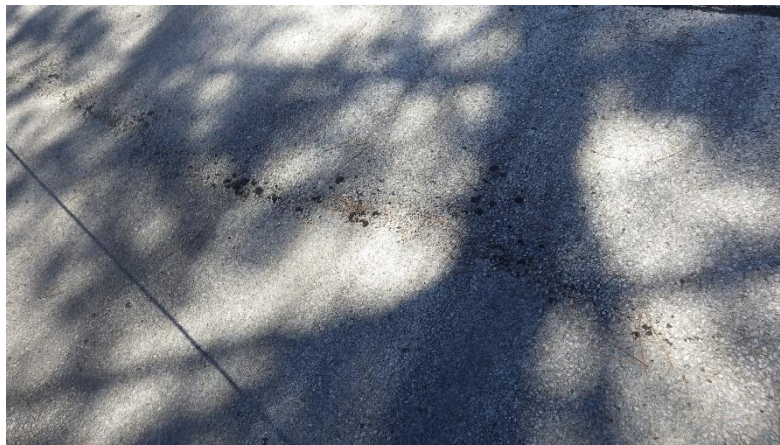
Photo 12 : Défaut n°50 – Fissure en RD sur la bande n°1

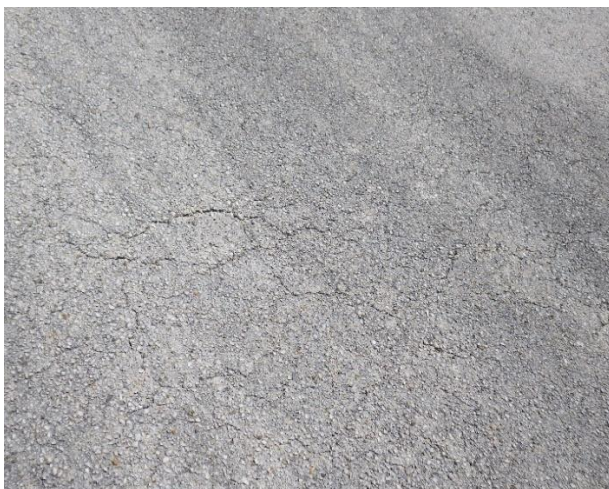
Photo 13 : Défaut n°18 – Fissures sur bande n°21  
(profondeur : 1.5cm)

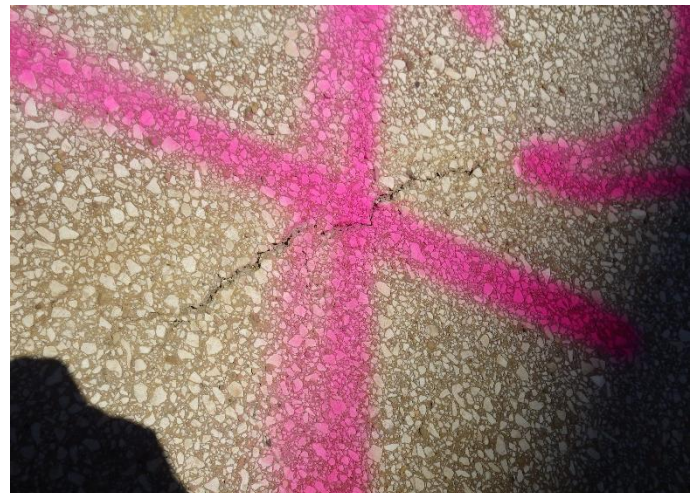
Photo 14 : Défaut n°25 – Fissures sur bande n°14 (profondeur : 1.5cm)

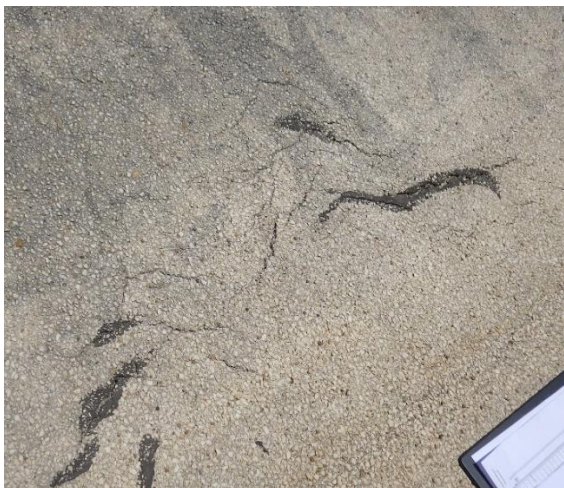
Photo 15 : Défaut n°33 – Fissures sur bande n°10  
(profondeur : 2cm)

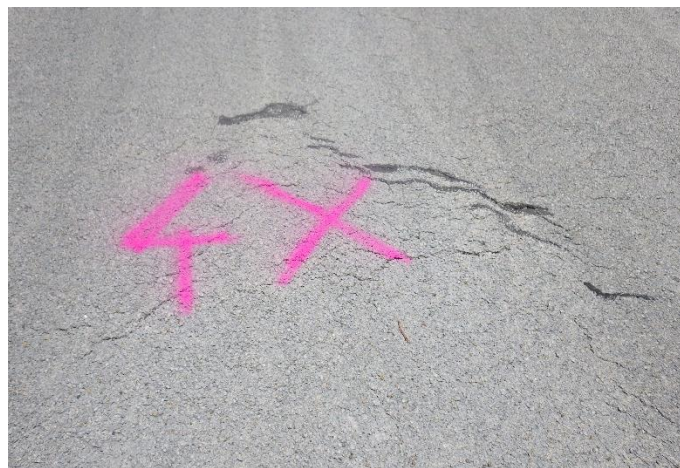
Photo 16 : Défaut n°38 – Fissures sur bande n°7 (profondeur :  
2cm)

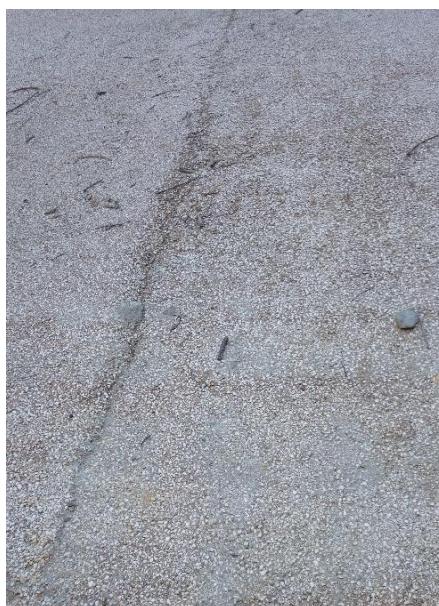
Ce défaut se caractérise par un déplacement localisé du matériau, assimilé à une « coulée », sans que cela ne vienne remettre en cause la fonction d'étanchéité du matériau bitumineux. Ces défauts sont assez fortement représentés sur le masque.

Photo 17 : Défaut n°34 – Fluage du matériau bitumineux sur la bande n°7

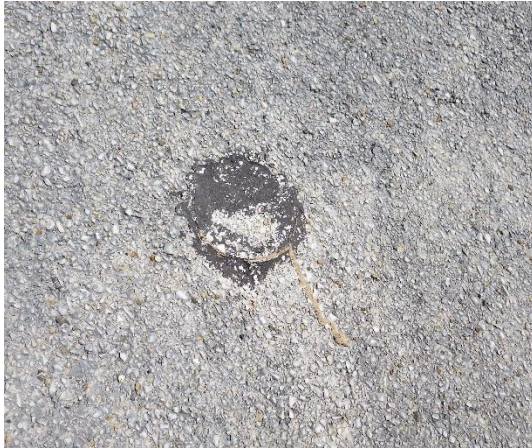
Photo 18 : Défaut n° 17 – Forage rebouché sur la bande n°21 (sans évolution par rapport à 2013)

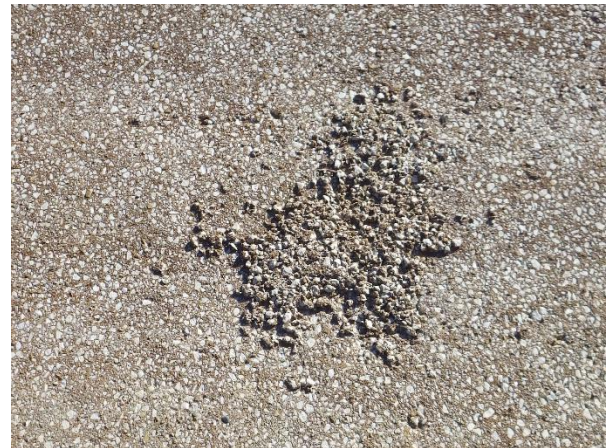
Photo 19 : Défaut n°23 – Forage rebouché sur la bande n°16 (sans évolution par rapport à 2013)

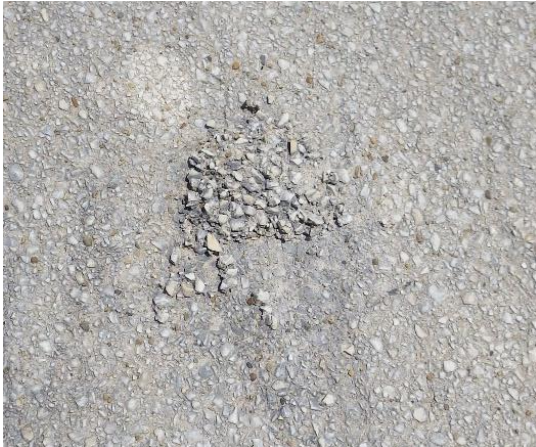
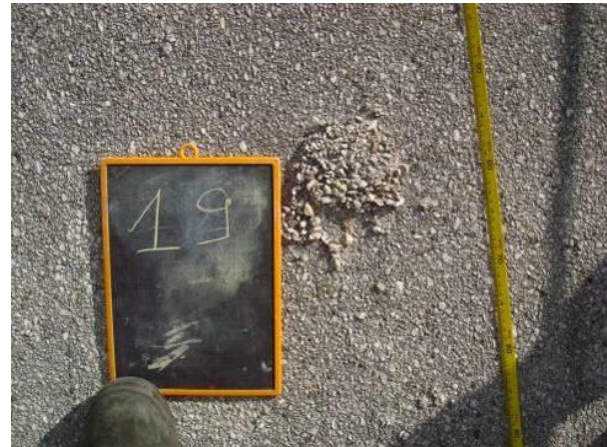
Photo 20 : Défaut n°21 – Forage rebouché sur la bande n°19 (à gauche : 2020 ; à droite : 2013)

Les défauts n°20, 21 et 22 apparaissent moins visibles qu'en 2013, comme si leur rebouchage avait été soit un peu lessivé en partie supérieure par le plan d'eau soit avait tassé à l'intérieur de leur forage. Ceci n'amène pas de commentaire outre mesure. Le suivi de leur évolution est à poursuivre lors des prochains relevés effectués par l'exploitant.

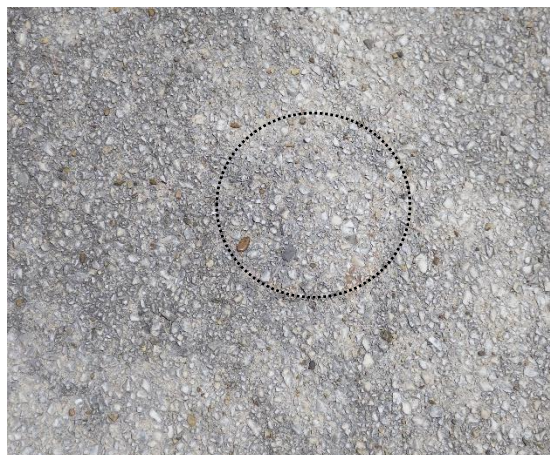
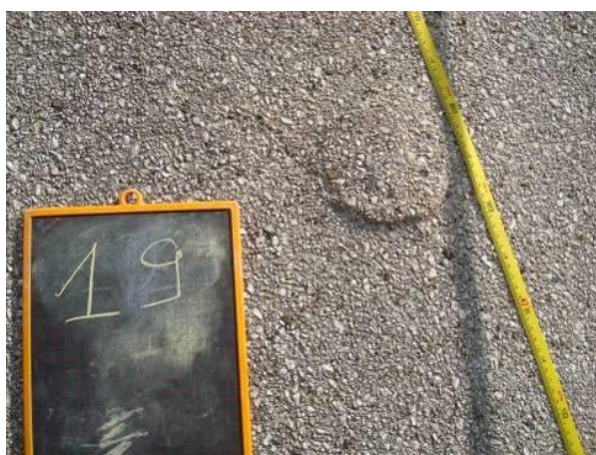
Photo 21 : Défaut n°20 – Forage rebouché sur la bande n°19 (à gauche : 2020 ; à droite : 2013)

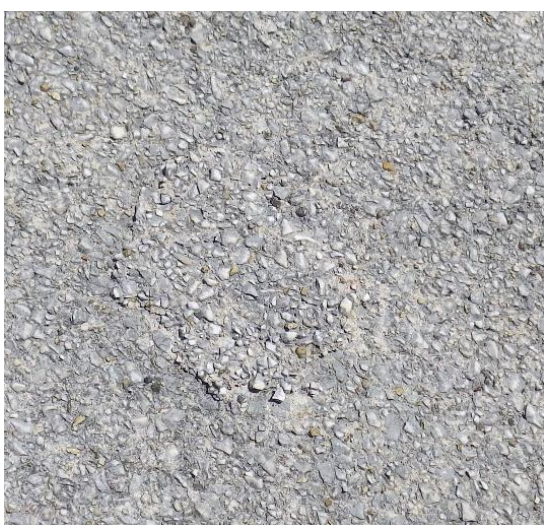
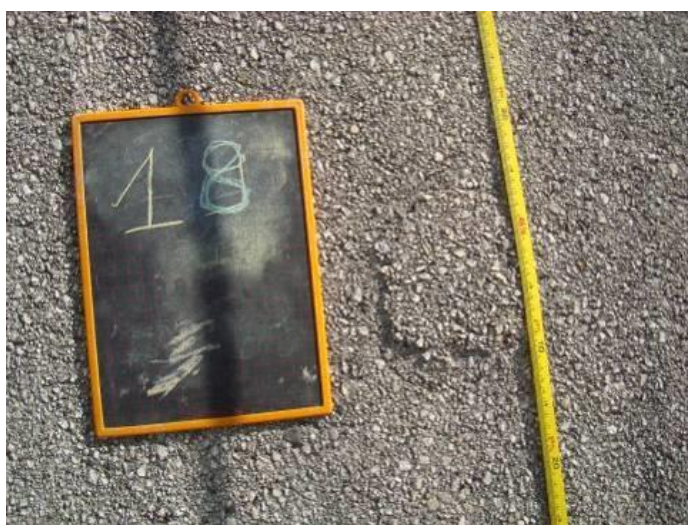
Photo 22 : Défaut n°22 – Forage rebouché sur la bande n°18 (à gauche : 2020 ; à droite : 2013)

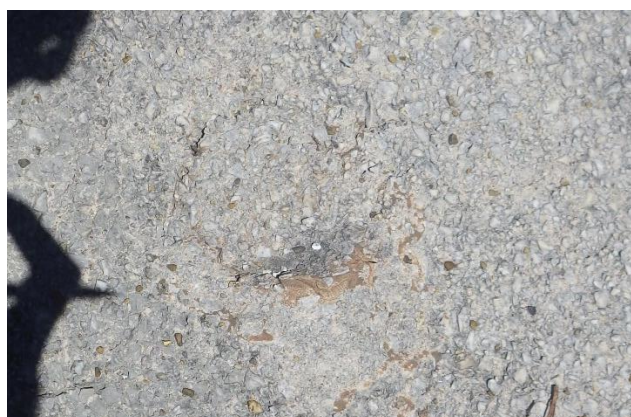
Photo 23 : Défaut n°49 – Forage rebouché sur la bande n°1 (sans évolution par rapport à 2013)

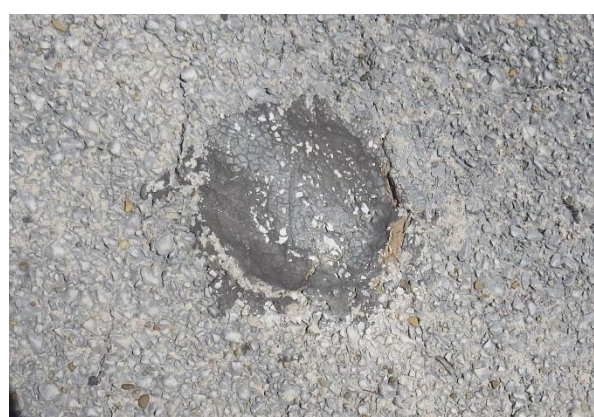
Photo 24 : Défaut n°46 – Forage rebouché sur la bande n°3 (sans évolution par rapport à 2013)

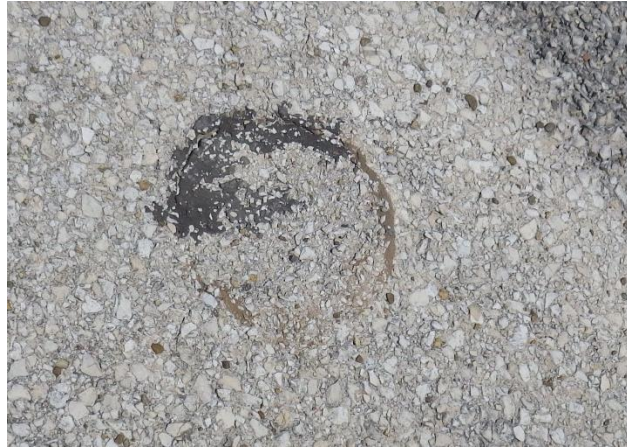
Photo 25 : Défaut n°45 – Forage rebouché sur la bande n°4 (sans évolution par rapport à 2013)

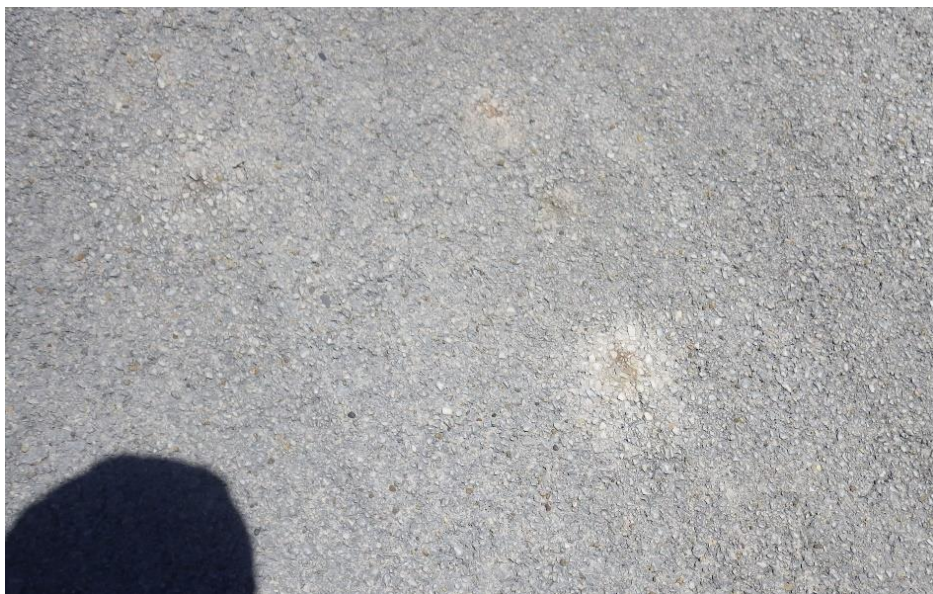
Photo 26 : Défaut n°37 – Petites ouvertures dans le masque sur la bande n°7

Il est recommandé de poursuivre leur suivi. Suivant les évolutions et informations recueillies, une expertise plus poussée pourra être programmée.

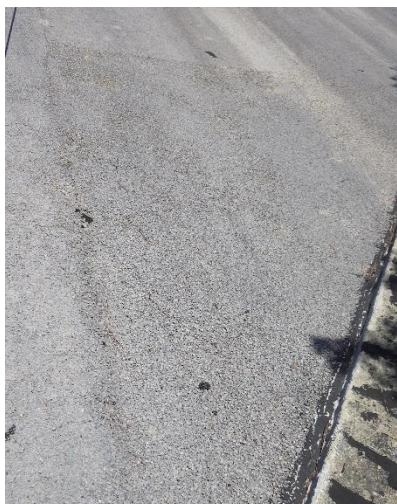
Ces variations sont probablement dues à l'utilisation d'engins de compactage différents. En effet, ce secteur a fait l'objet d'un compactage à l'aide de moyens plus légers, ce qui peut expliquer les différences de rendu en superficie.

Photo 27 : Défaut n°39 – Différences de tassement sur la bande n°5

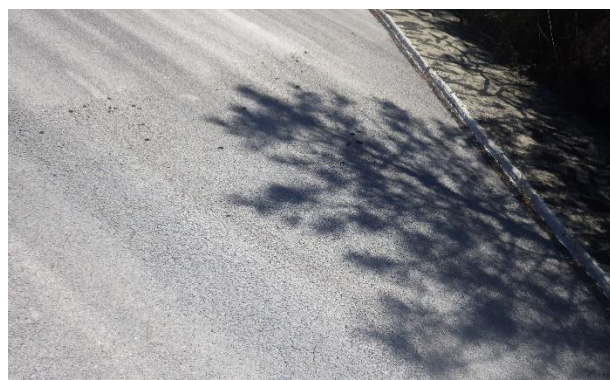
Photo 28 : Défaut n°41 – Différences de tassement sur la bande n°4

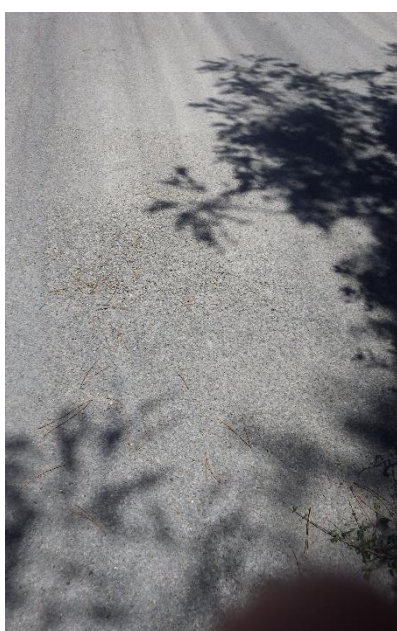
Photo 29 : Défaut n°47 – Différences de tassement sur la bande n°2

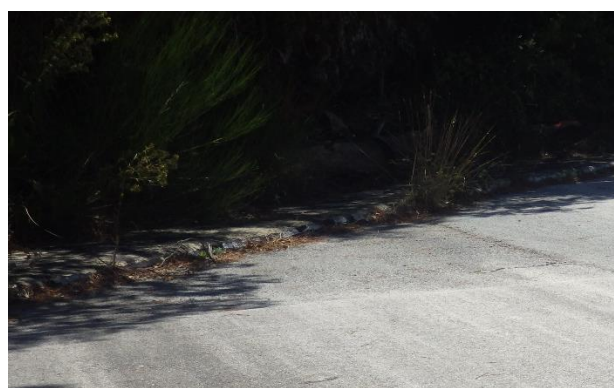
Photo 30 : Défaut n°48 – Différences de tassement sur la bande n°1

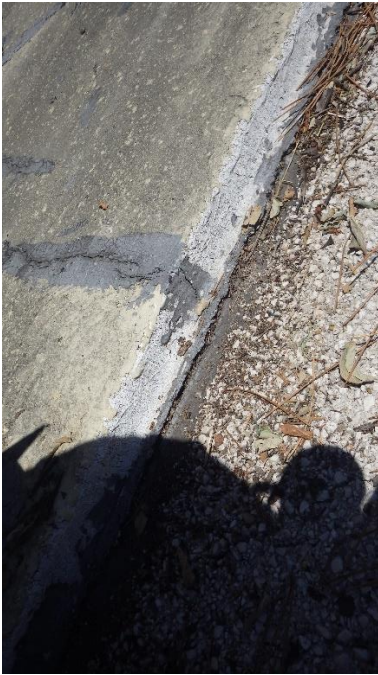
Photo 31 : Défaut n°1 – Décollement au niveau de la doucine  
RG

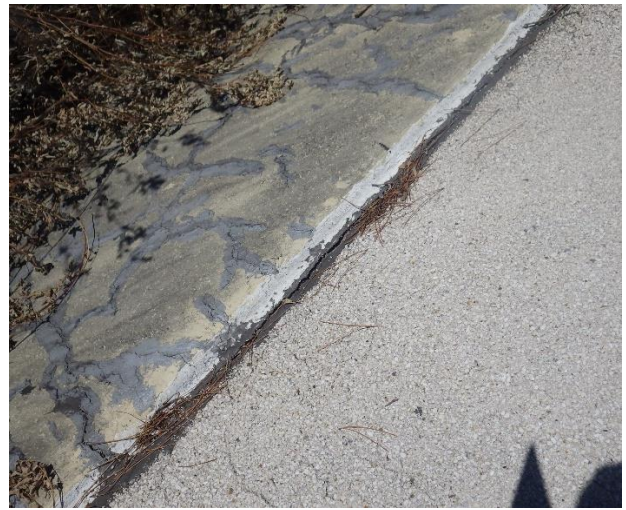
Photo 32 : Défaut n°2 – Décollement au niveau de la doucine  
RG

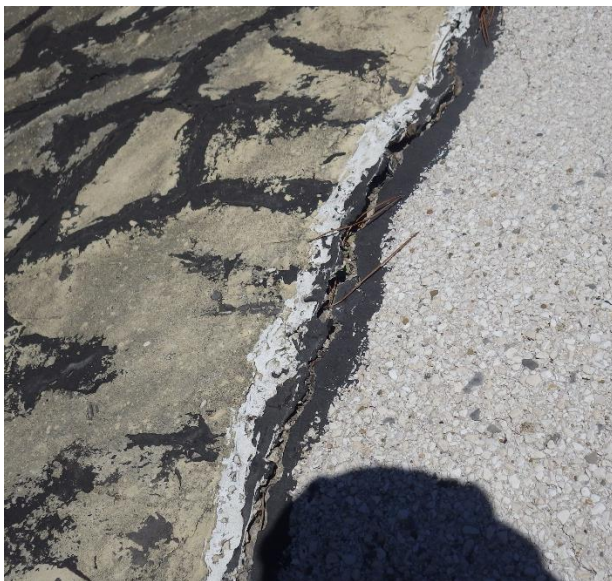
Photo 33 : Défaut n°4 – Décollement au niveau de la doucine  
RG

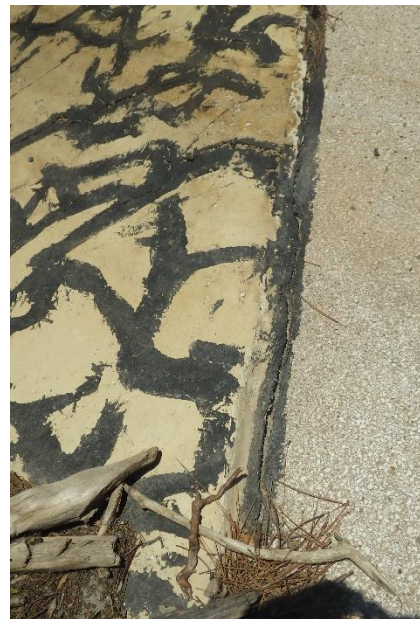
Photo 34 : Défaut n°7 – Décollement au niveau de la doucine  
RG

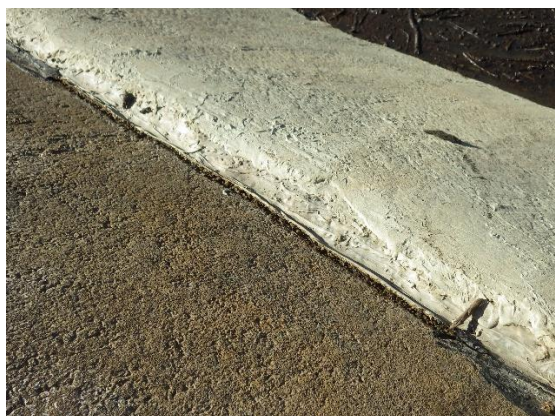
Photo 35 : Défaut n°13 – Décollement au niveau de la plinthe sur la bande n°22 (1m de long)

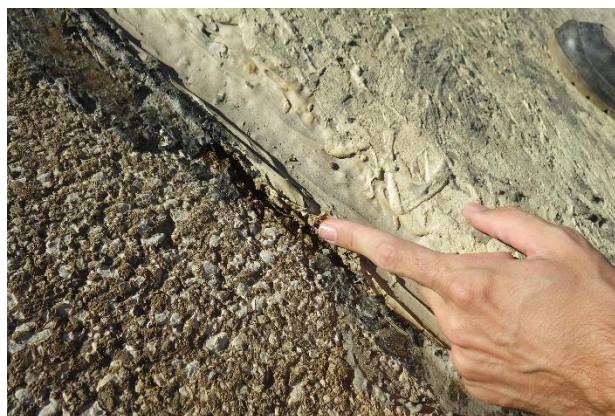
Photo 36 : Défaut n°14 – Décollement au niveau de la plinthe sur la bande n°21 (15cm de long)

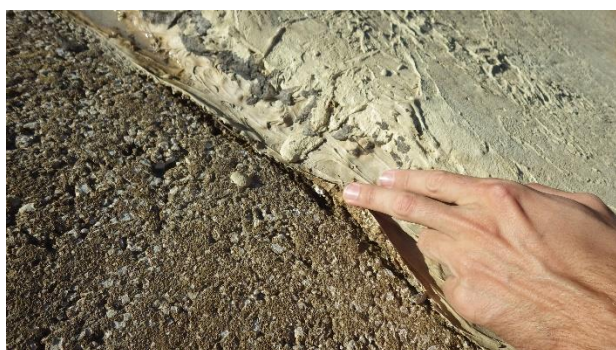
Photo 37 : Défaut n°15 – Décollement au niveau de la plinthe sur la bande n°20 (30cm de long)

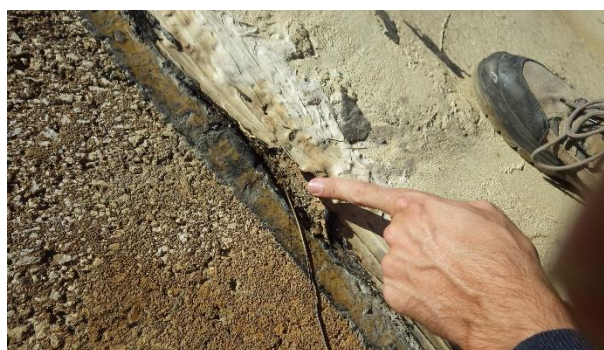
Photo 38 : Défaut n°24 – Décollement au niveau de la plinthe sur la bande n°16 (15cm de long)

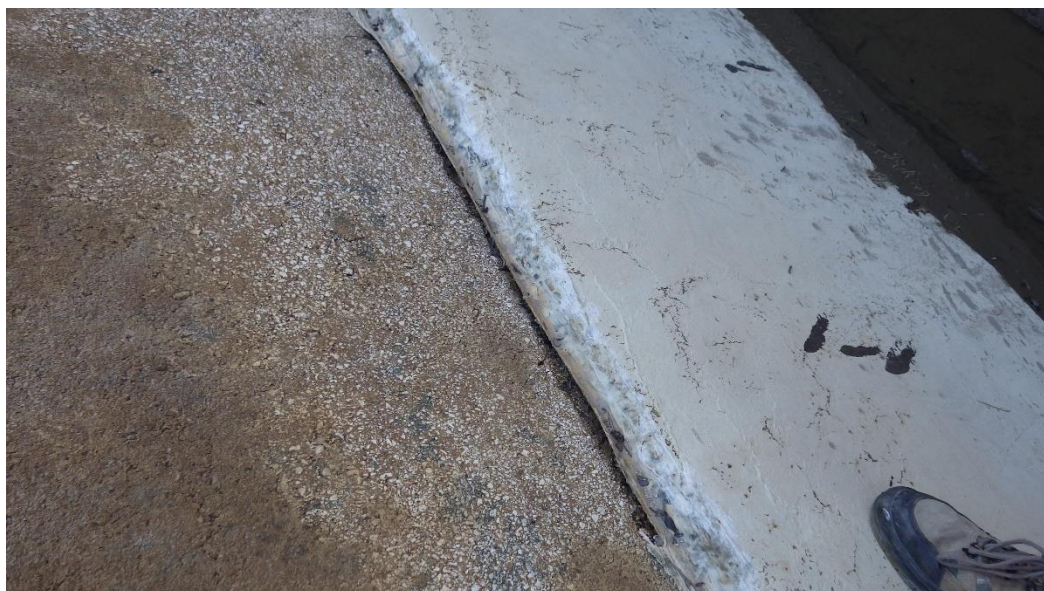
Photo 39 : Défaut n°28 – Décollement au niveau de la plinthe sur la bande n°10 (90cm de long)

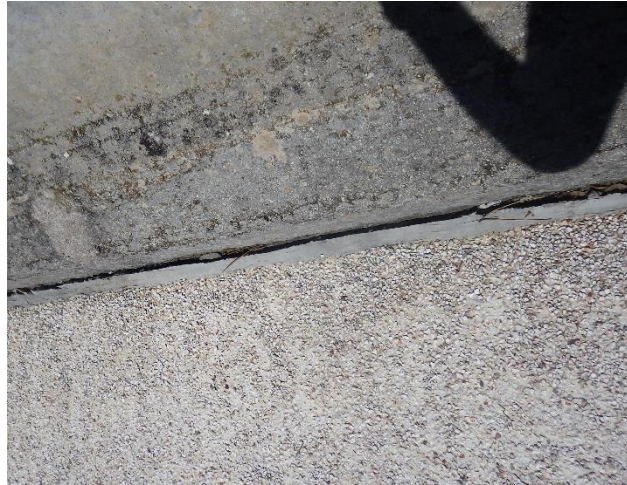
On note également que l'étanchéité entre le mur de couronnement et le masque ne joue plus parfaitement son rôle. Ce défaut est généralisé sur toute la longueur en crête du barrage.

Photo 40 : Défaut n°51 – Décollement de l'étanchéité entre le mur de couronnement et le masque en partie supérieure

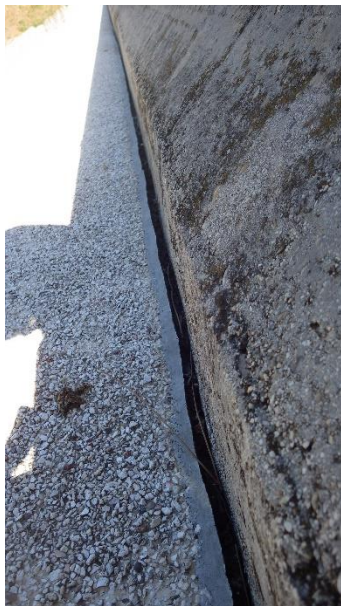
Photo 41 : Décollement de l'étanchéité entre le mur de couronnement et le masque en partie supérieure
