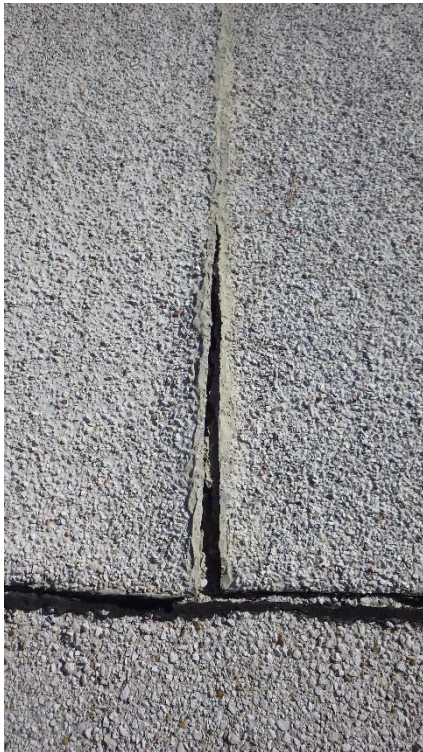
Sur cette même partie supérieure du masque, on relève également la présence de joints ouverts.

Photo 48 : Défaut n°53 – Ouverture de l'étanchéité en partie supérieure, dans le sens vertical, sur la bande n°14

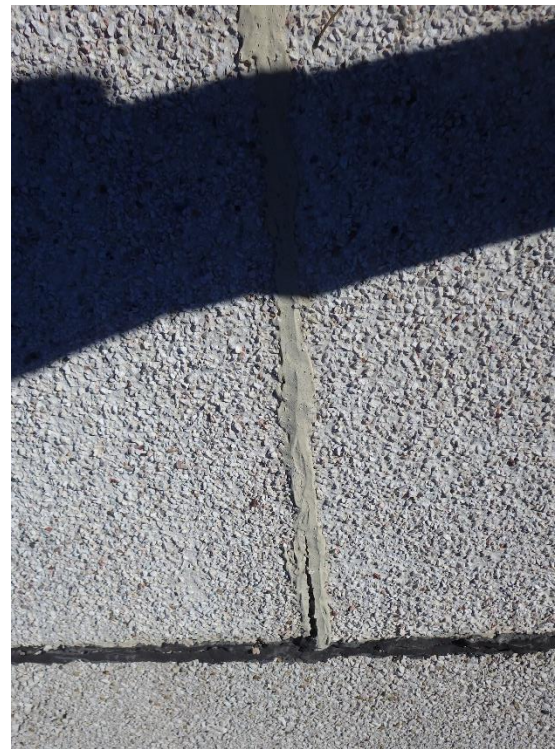
Photo 49 : Défaut n°54 – Ouverture de l'étanchéité en partie supérieure, dans le sens vertical, sur la bande n°26
