**Bassin houiller des Cévennes (30)
Commune de Saint-Jean-de-Valerisclé
Assistance Technique dans le cadre de la
maîtrise la combustion de l'ancien terril du
Parc à Bois
Etats des lieux des 10 et 16 juin 2020 et
préconisations de travaux pour empêcher la
propagation du phénomène d'échauffement**

RAPPORT 2020/138DE – 20NAT90020

Date : 19/06/2020

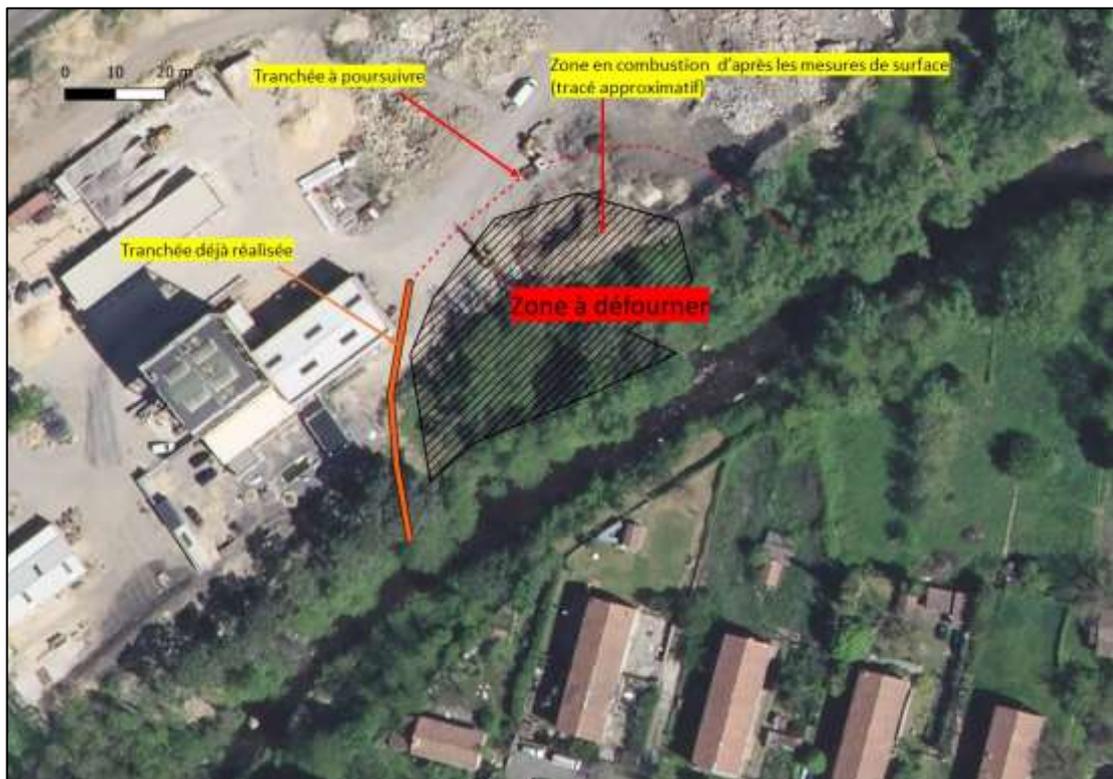
Figure 3 : Emprise de la zone en combustion et tracé approximatif de la tranchée envisagée en janvier 2020

Une tranchée coupe-feu a été amorcée par l'exploitant du site pour préserver les bâtiments proches (dont une habitation) de la propagation de la combustion. Cette tranchée, d'une cinquantaine de mètres de long, ne constituait pas encore en janvier un rôle de coupe-feu efficace dans la mesure où elle ne descendait pas jusqu'à la base du dépôt, dont l'épaisseur peut avoisiner dans ce secteur plus de 10 m ;

- **Réalisation d'une tranchée coupe-feu** pour couper la progression de la combustion. Cette solution qui avait commencé à être mise en place dès janvier, de manière imparfaite, pouvait **être efficace si elle était finalisée rapidement en s'assurant de la qualité de sa mise en œuvre.** En particulier, la tranchée devait être creusée jusqu'au terrain naturel et être suffisamment large pour éviter en cas d'éboulement des parois de la zone en combustion, une transmission de celle-ci. Le tracé approximatif de la tranchée minimale envisagée à l'époque et de la zone en combustion observée en janvier est présenté sur la Figure 3). Dans les faits, compte tenu de la hauteur de remblais, des pentes minimales à maintenir sur les parois de la tranchée pour éviter son effondrement et de la faible largeur de la zone à traiter, un défournement complet de la zone en combustion était également évoqué. Ce défournement devait s'accompagner d'une extinction par noyage des produits enlevés déposés sur un secteur en amont de la plateforme par tranches successives de 20 à 30 cm d'épaisseur compactées après noyage par arrosage intense. L'extinction des matériaux, comme le contrôle de l'absence d'échauffement des parois de la tranchée vers l'intérieur du terril devait s'effectuer à l'aide d'un dispositif thermographique. Compte tenu de la proximité des produits de démolition accumulés sur la plateforme près de la crête du talus, il paraissait probable qu'une partie au moins des dépôts devait être déplacée pour ouvrir la tranchée et garantir la stabilité des parois. S'agissant d'une combustion, avec des températures pouvant dépasser 800°C en foyer, une attention particulière à l'information et à la sécurité du personnel devait être envisagée, ainsi que pour ce qui concerne les risques d'émanations de gaz liés à la combustion (CO, CO₂ en particulier).

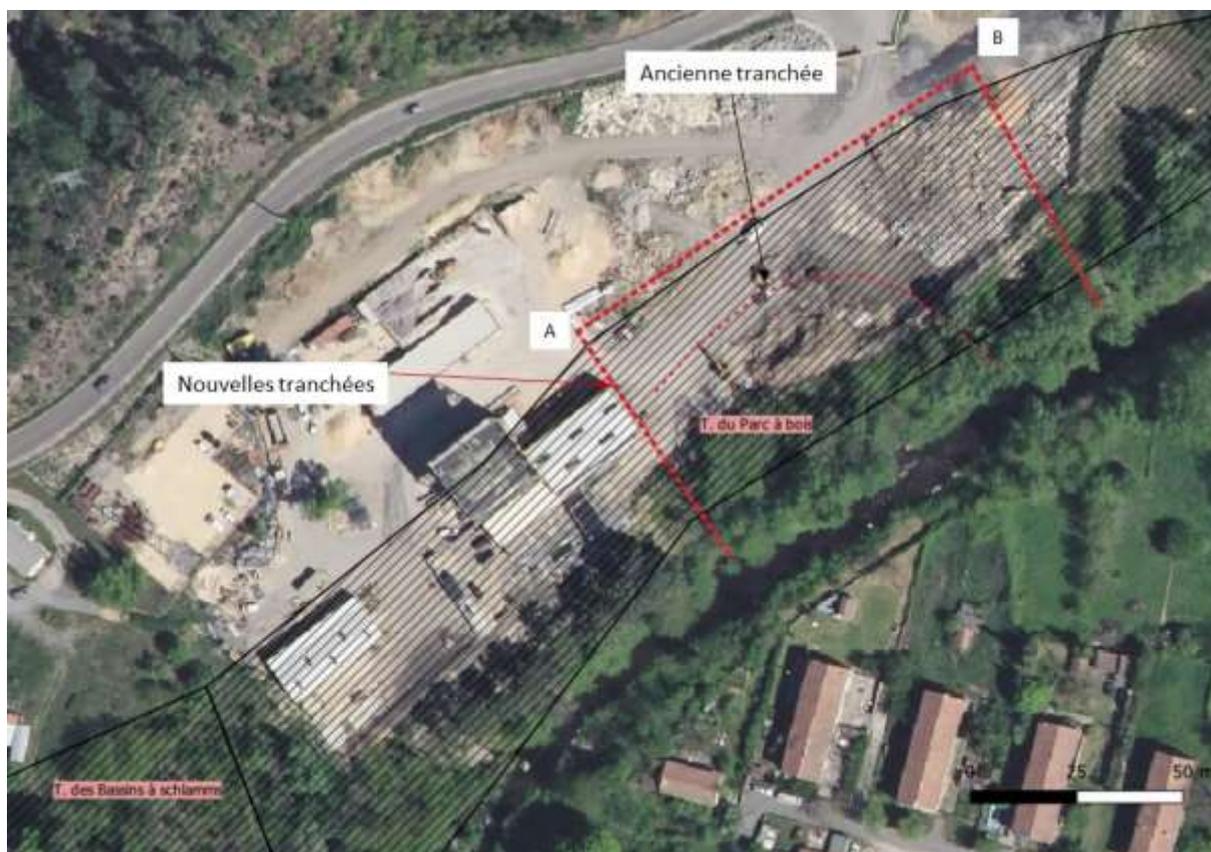
Figure 4 : Deuxième schéma de tranchées coupe-feu en cas d'échec de la tranchée actuelle

NB : si toutefois à l'occasion de la réalisation de la tranchée coupe-feu, il s'avérait que la combustion avait déjà gagné suffisamment vers l'intérieur de la plateforme pour ne pas permettre la réalisation de la tranchée prévue, la solution envisagée était alors de réaliser 2 tranchées perpendiculaires au lit de l'Auzonnet sur toute la largeur du dépôt, jusqu'au terrain naturel, de part et d'autre de la zone en combustion.

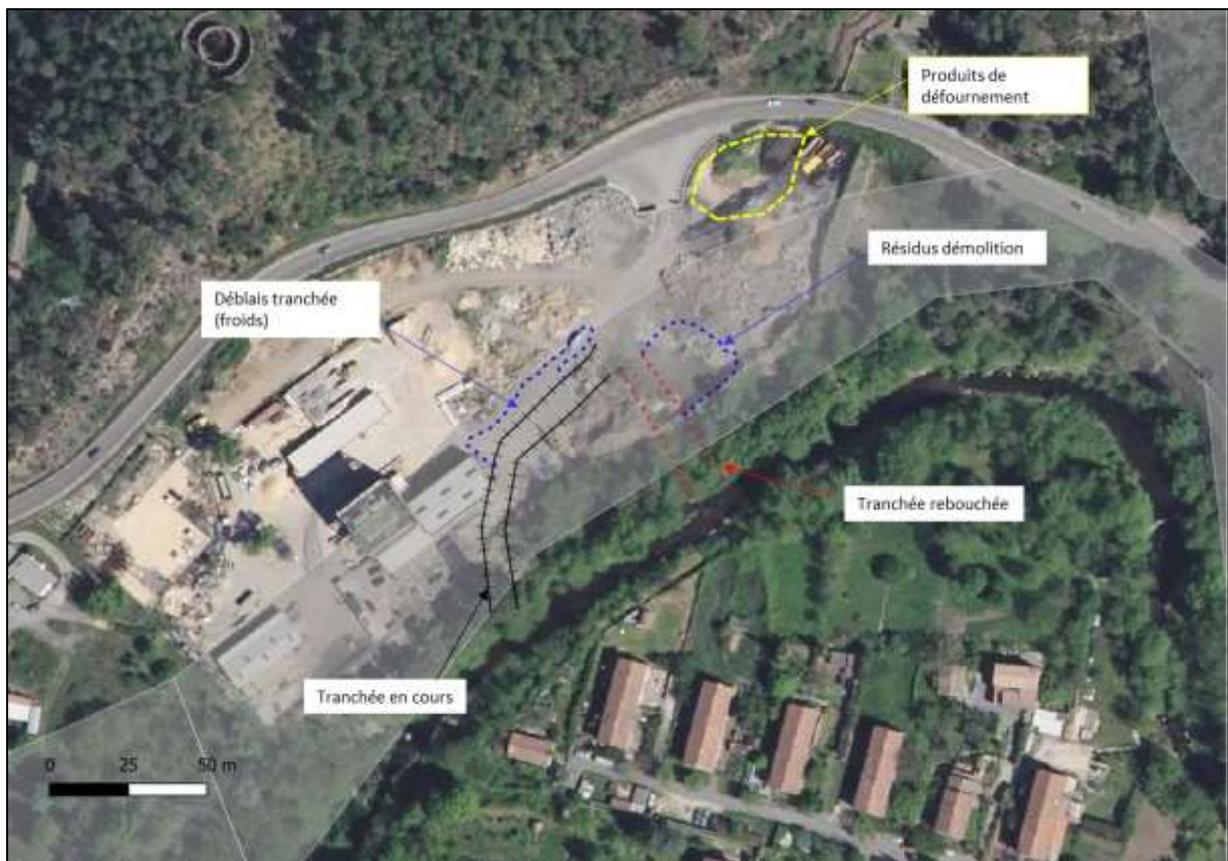
Figure 5 : Principaux éléments observés – en grisé emprise du terril selon CdF

- La tranchée coupe-feu elle-même,
- La zone d'étalement des matériaux défournés,
- Une tranchée a été rebouchée, mais nous ne disposons pas d'éléments permettant d'en apprécier les caractéristiques.
- L'emplacement du tas de résidus de démolition,
- L'emplacement des déblais froids issus de la tranchée.

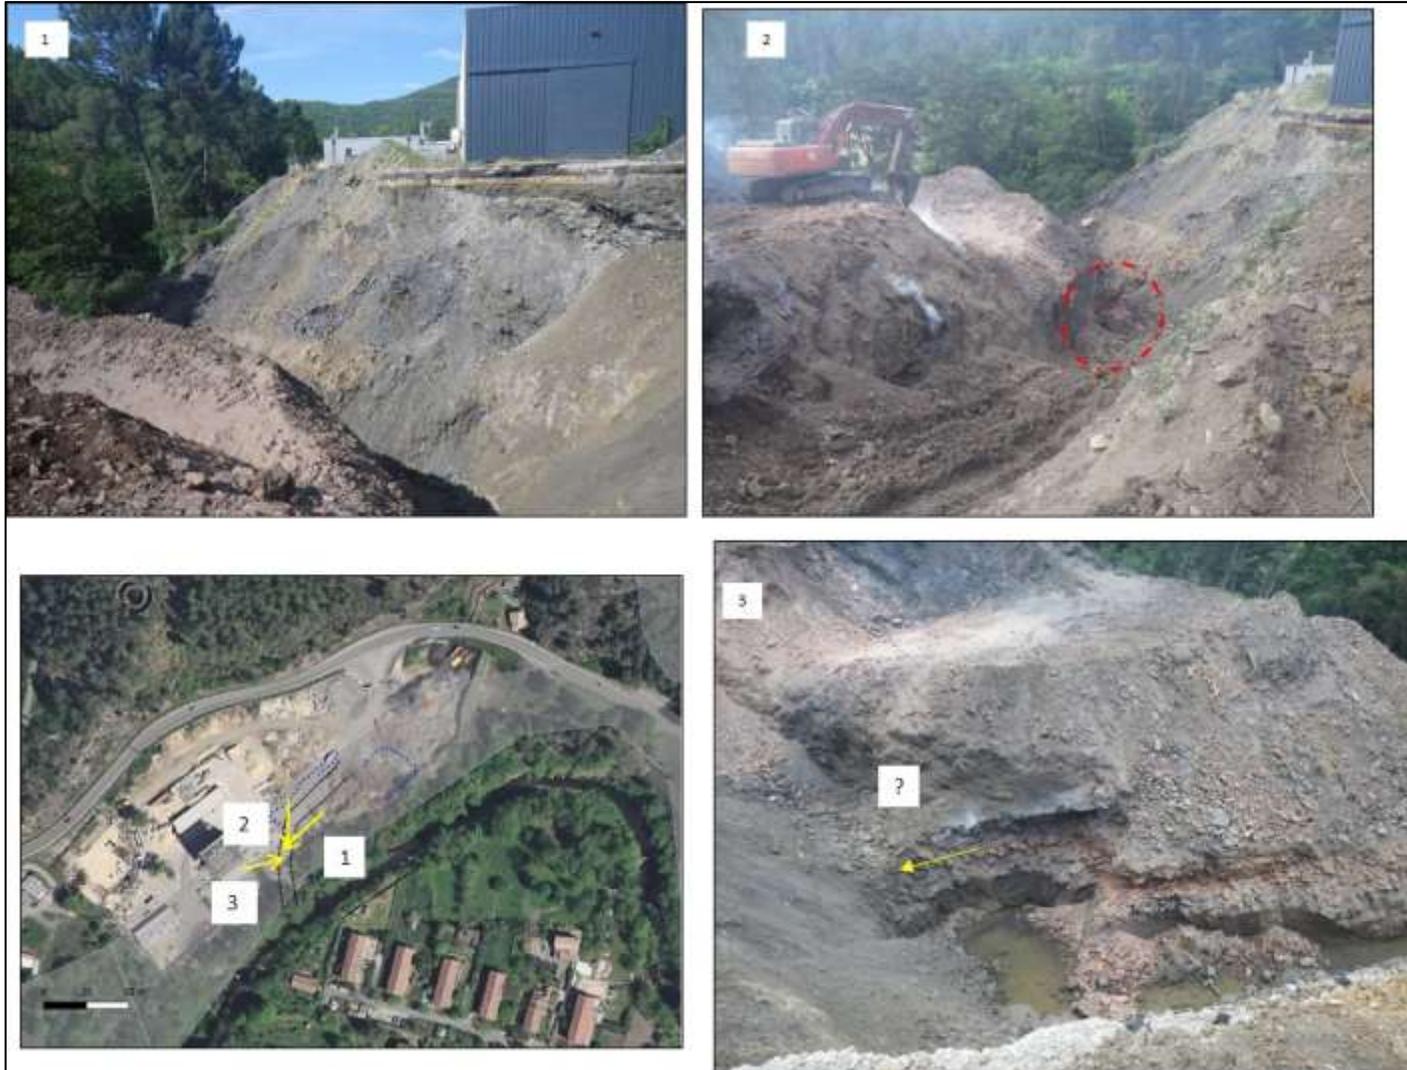
Planche Photographique 1 : tranchée coupe-feu

La tranchée a été prolongée d'une cinquantaine de mètres par rapport à janvier, mais a surtout été approfondie jusqu'à la base du dépôt sur environ 40 m depuis la berge de l'Auzonnet (photo 3 de la Planche Photographique 1 et photo 5 de la Planche Photographique 2). On peut distinguer des limons et galets à la base, sous le dépôt. Une nappe d'eau, perchée à environ 1,5 m au-dessus de l'Auzonnet, est présente en fond de la tranchée.

Sous le bâtiment, les matériaux du terril sont charbonneux (photo 1). Du côté du terril en combustion (Est de la tranchée), de nombreux foyers de combustion sont visibles soit par les fumeroles associées, soit par la présence de roches rubéfiées (schistes rouges).

Des foyers sont localement masqués par les déblais de la piste d'accès à la tranchée (zones surlignées en rouge sur les photos 3 et 4), pouvant laisser supposer une poursuite sous les déblais vers le côté opposé de la tranchée. Ces éléments ont été signalés à l'exploitant lors de la visite et une purge de ces secteurs a été préconisée pour vérifier l'arrêt de la combustion.

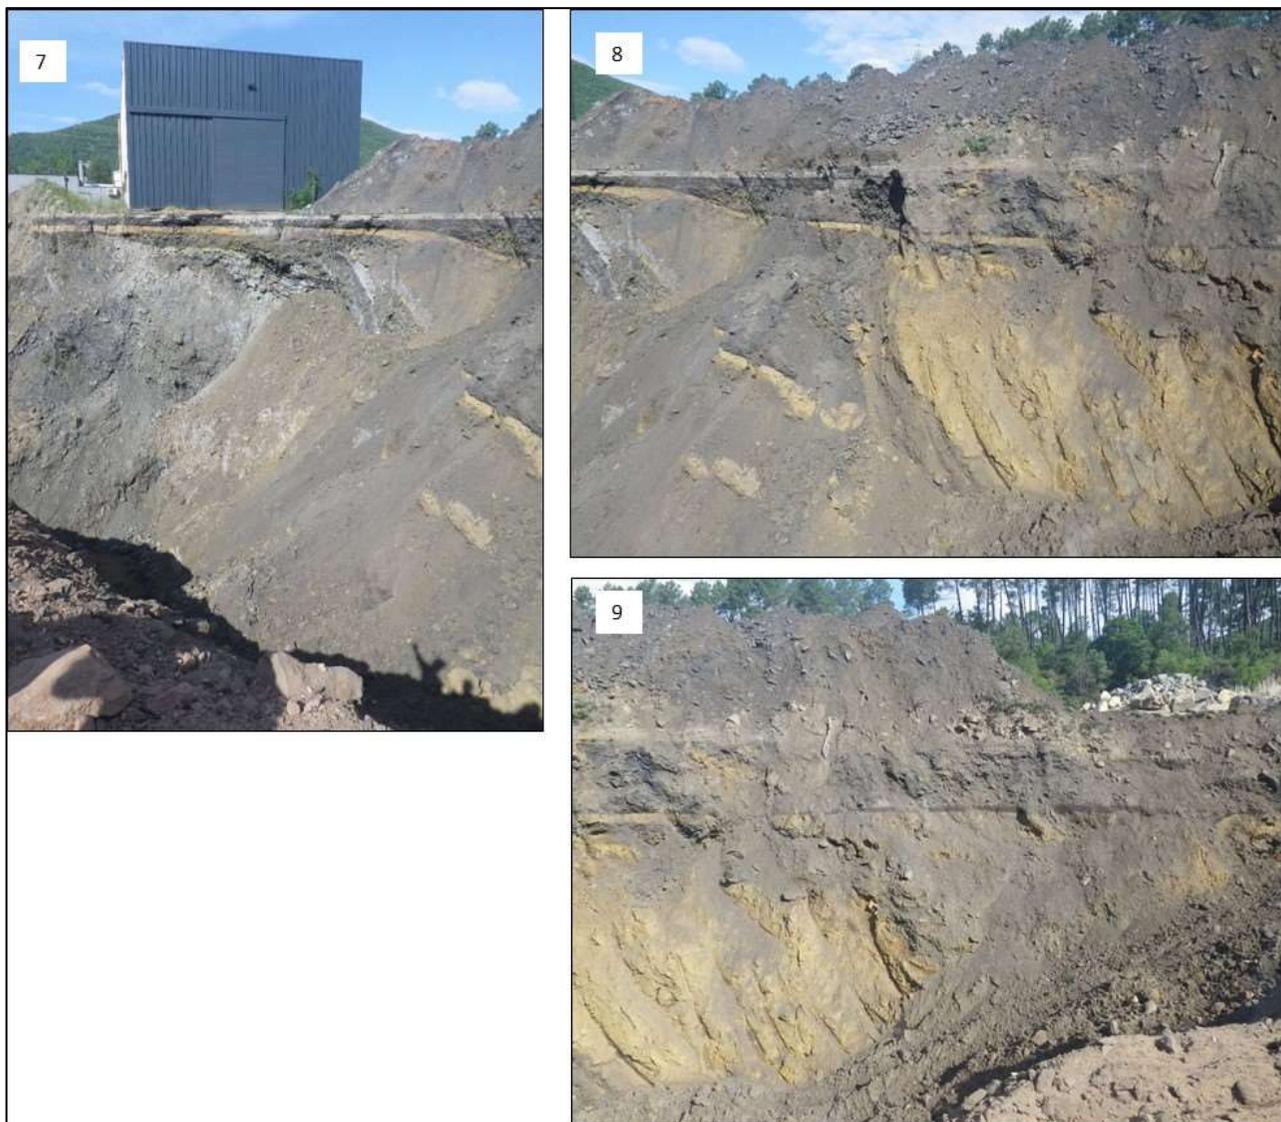
Planche Photographique 3 : Flanc Ouest de la tranchée

A noter qu'à partir de l'aplomb du bâtiment, des amas argileux massifs caractérisent les remblais (Planche Photographique 3), empêchant à leur niveau une progression de la combustion.

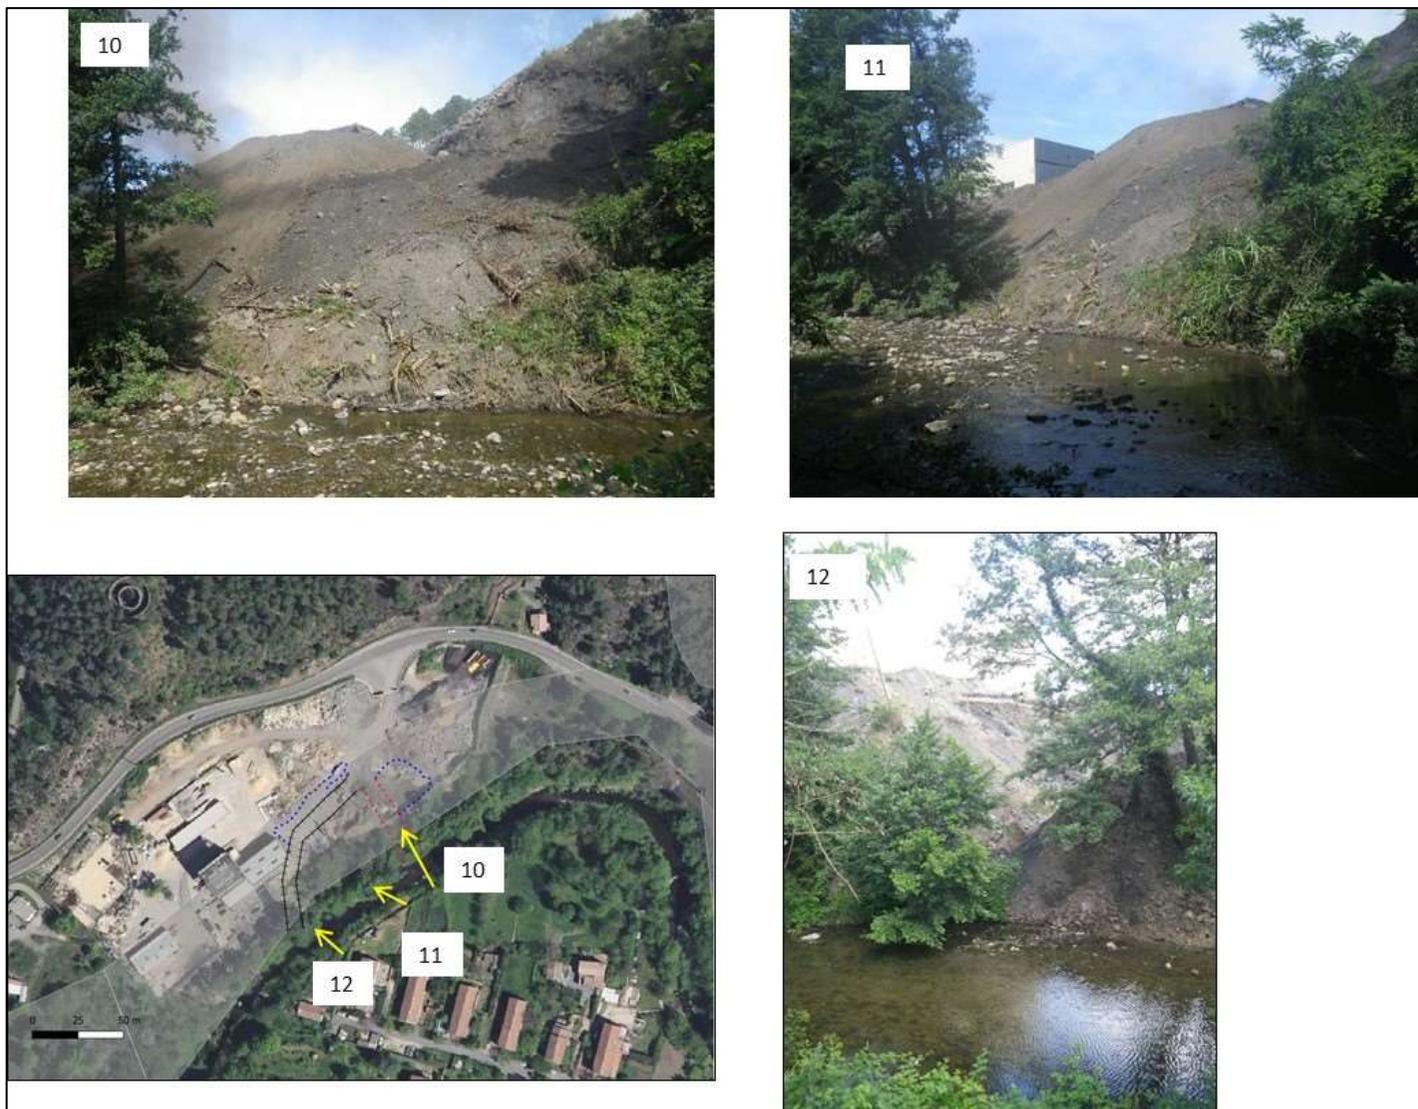
Planche Photographique 4 : berges de l'Auzonnet

Le long de l'Auzonnet, la pente est largement déboisée (à l'exception des arbres de berges implantés au terrain naturel), et la combustion n'est pas visible à l'œil nu (Planche Photographique 4), mais nous avons pu observer que des matériaux issus des pentes du terril atteignent le lit de l'Auzonnet (photo 25).

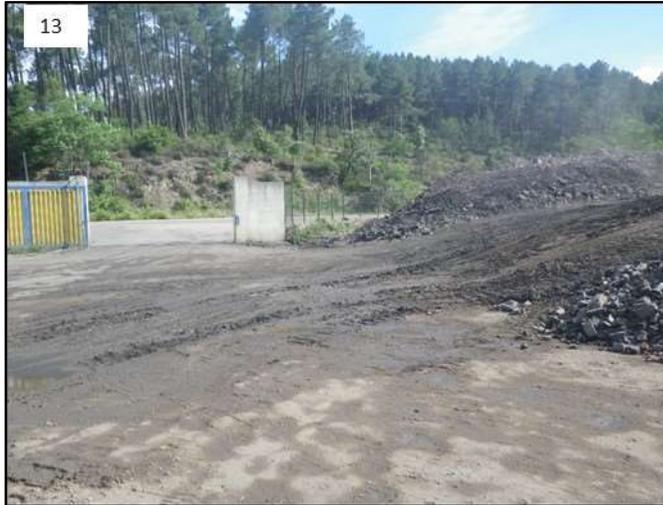
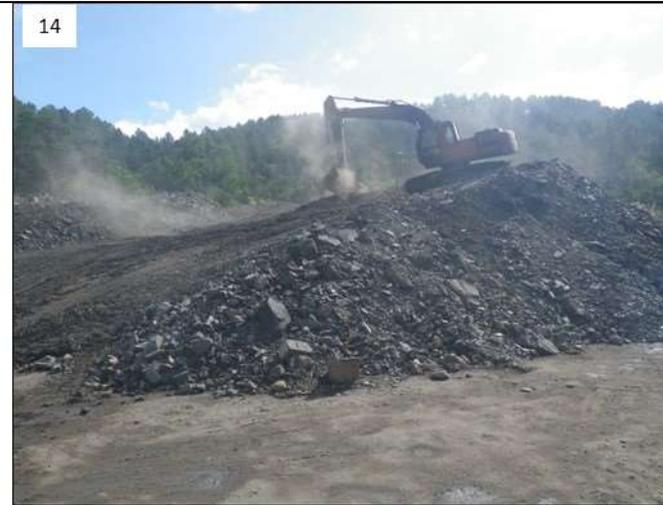
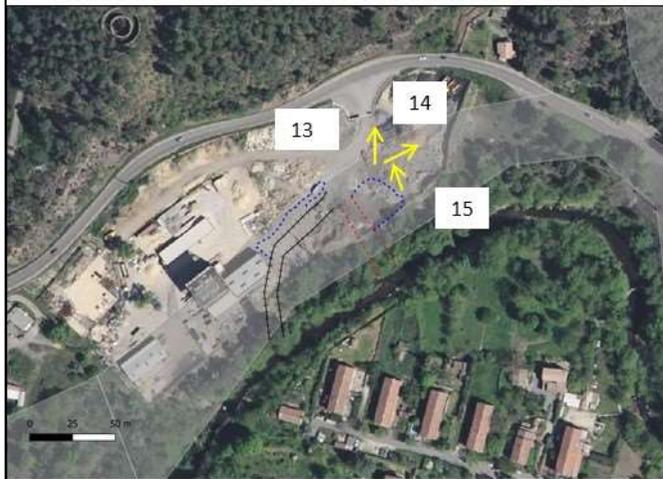
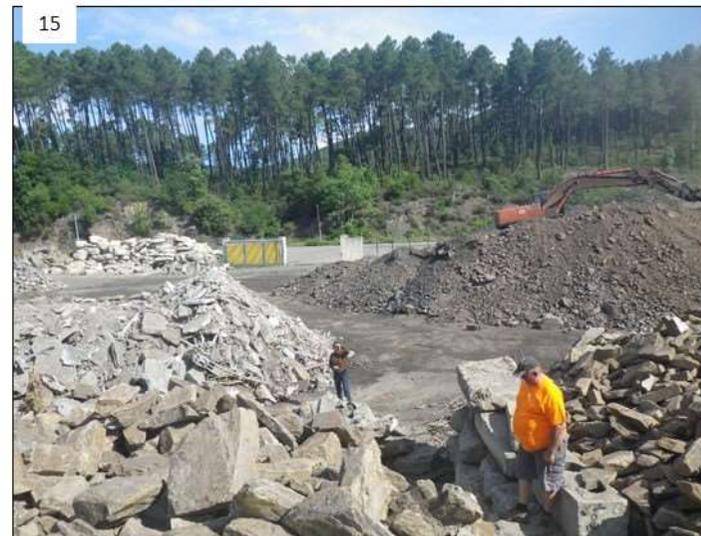
Planche Photographique 5 : Zone de stockage des produits de défournement

Concernant la gestion des produits de défournement, ceux-ci sont entassés sur une épaisseur de 0 à 4 m de hauteur environ (Planche Photographique 5). Ils sont arrosés après étalement par couche au moyen d'un passage ponctuel d'une arroseuse après étalement. Ce mode d'arrosage reste insuffisant pour garantir un refroidissement efficace, comme nous avons pu le constater localement (voir chapitre 3.2).

La nature des matériaux présents sous cette zone n'a pas été vérifiée préalablement, mais ils sont déposés sur la plateforme de roulement du terril, compactée par le passage des engins depuis de longues années. A noter que les matériaux sont déposés à proximité immédiat du cul de sac hydraulique du vallon qui débouche dans ce secteur.

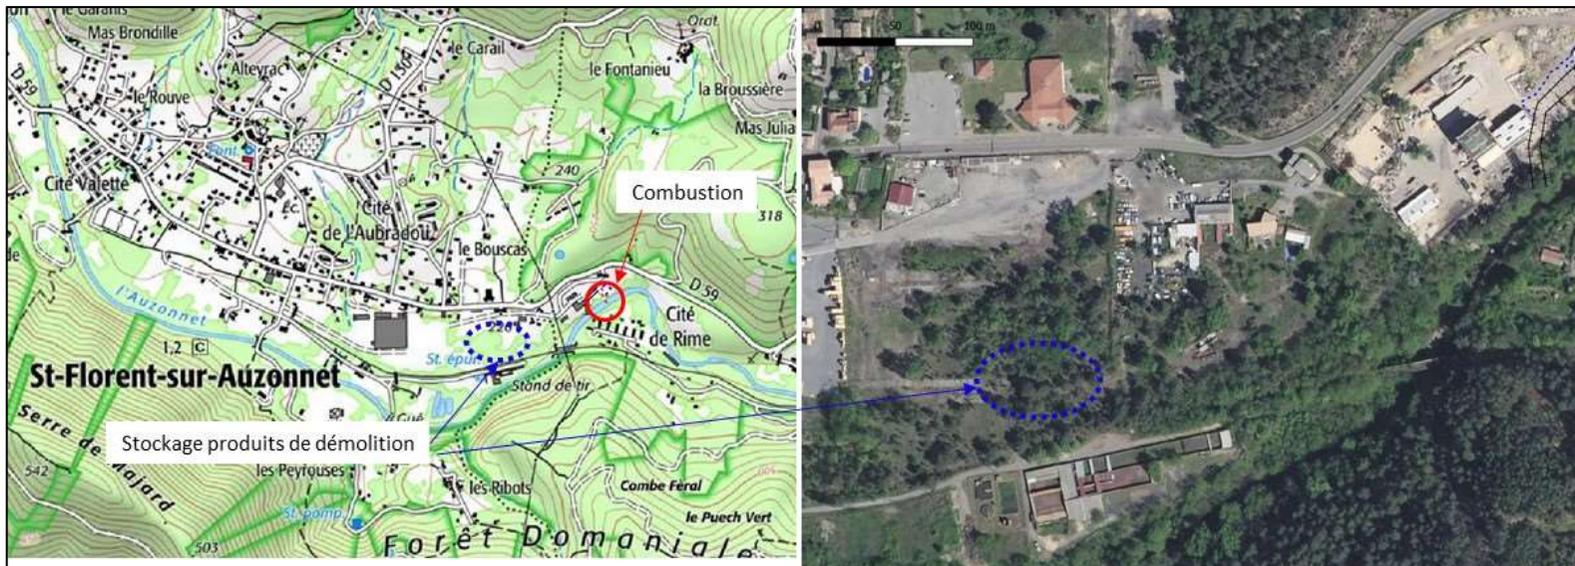
Figure 6 : Localisation de la zone de stockage des résidus de démolition

Les produits enlevés sont transportés à l'Est du terril, sur la plateforme du terril des bassins à schlamms (Figure 6 et Planche Photographique 7).

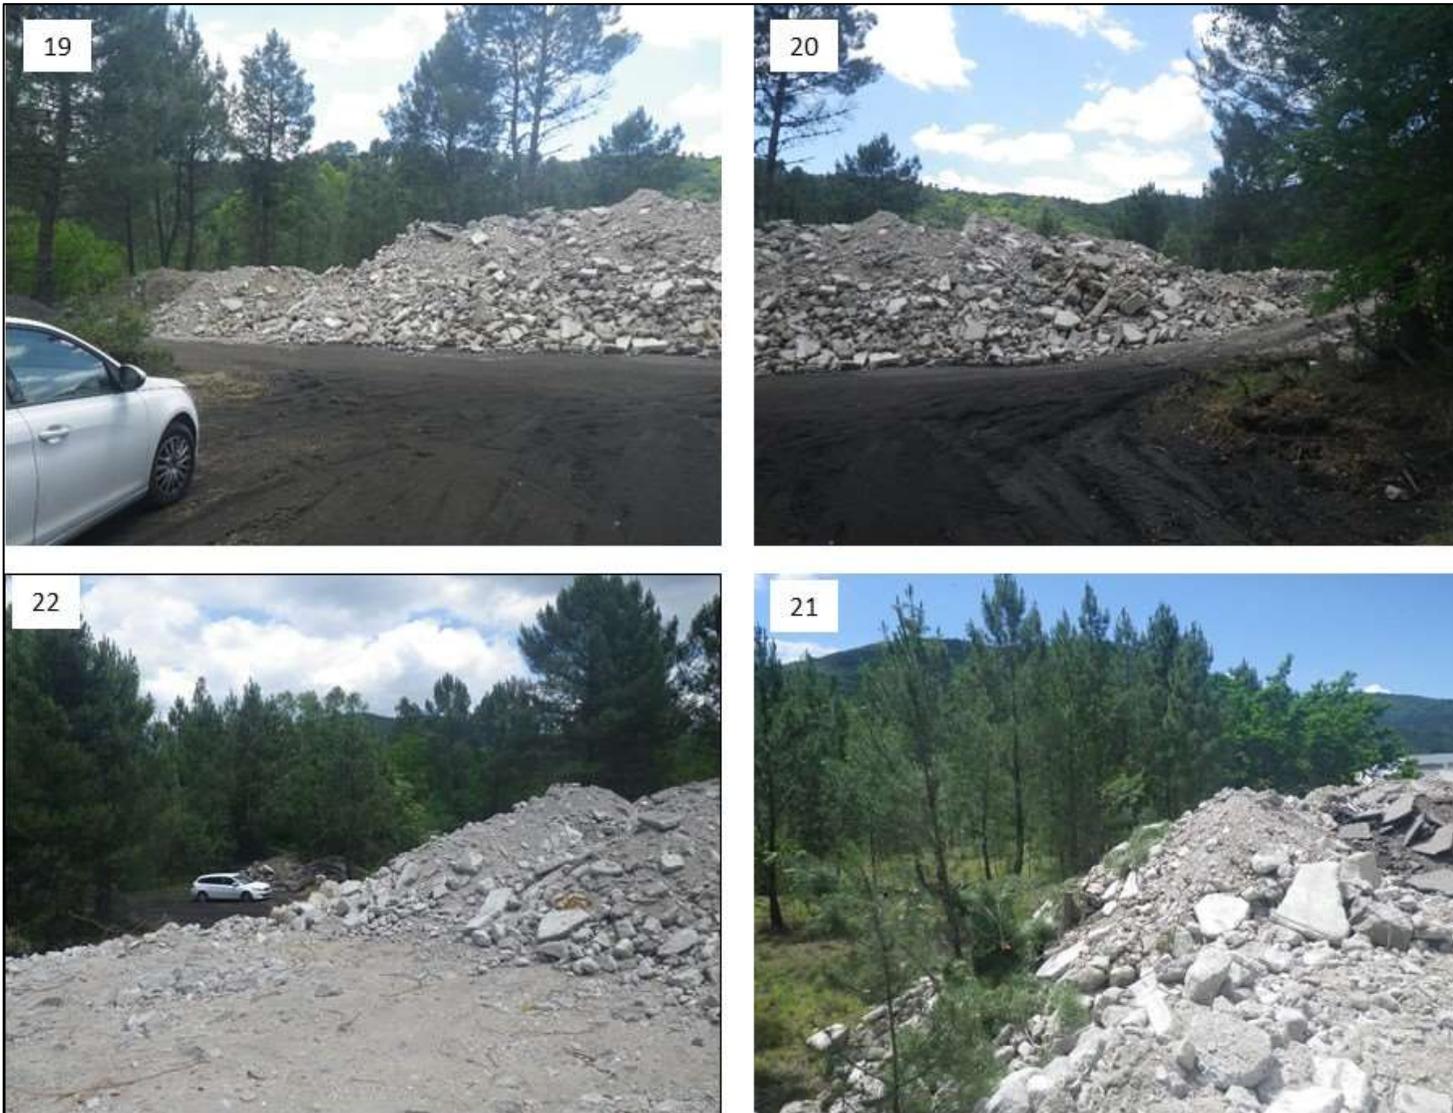
Planche Photographique 6 : zone de stockage des résidus de démolition

En ce qui concerne les produits de démolition, par rapport à janvier 2020, une partie du dépôt a été enlevée, mais il demeure une quantité importante de matériaux (Planche Photographique 6).

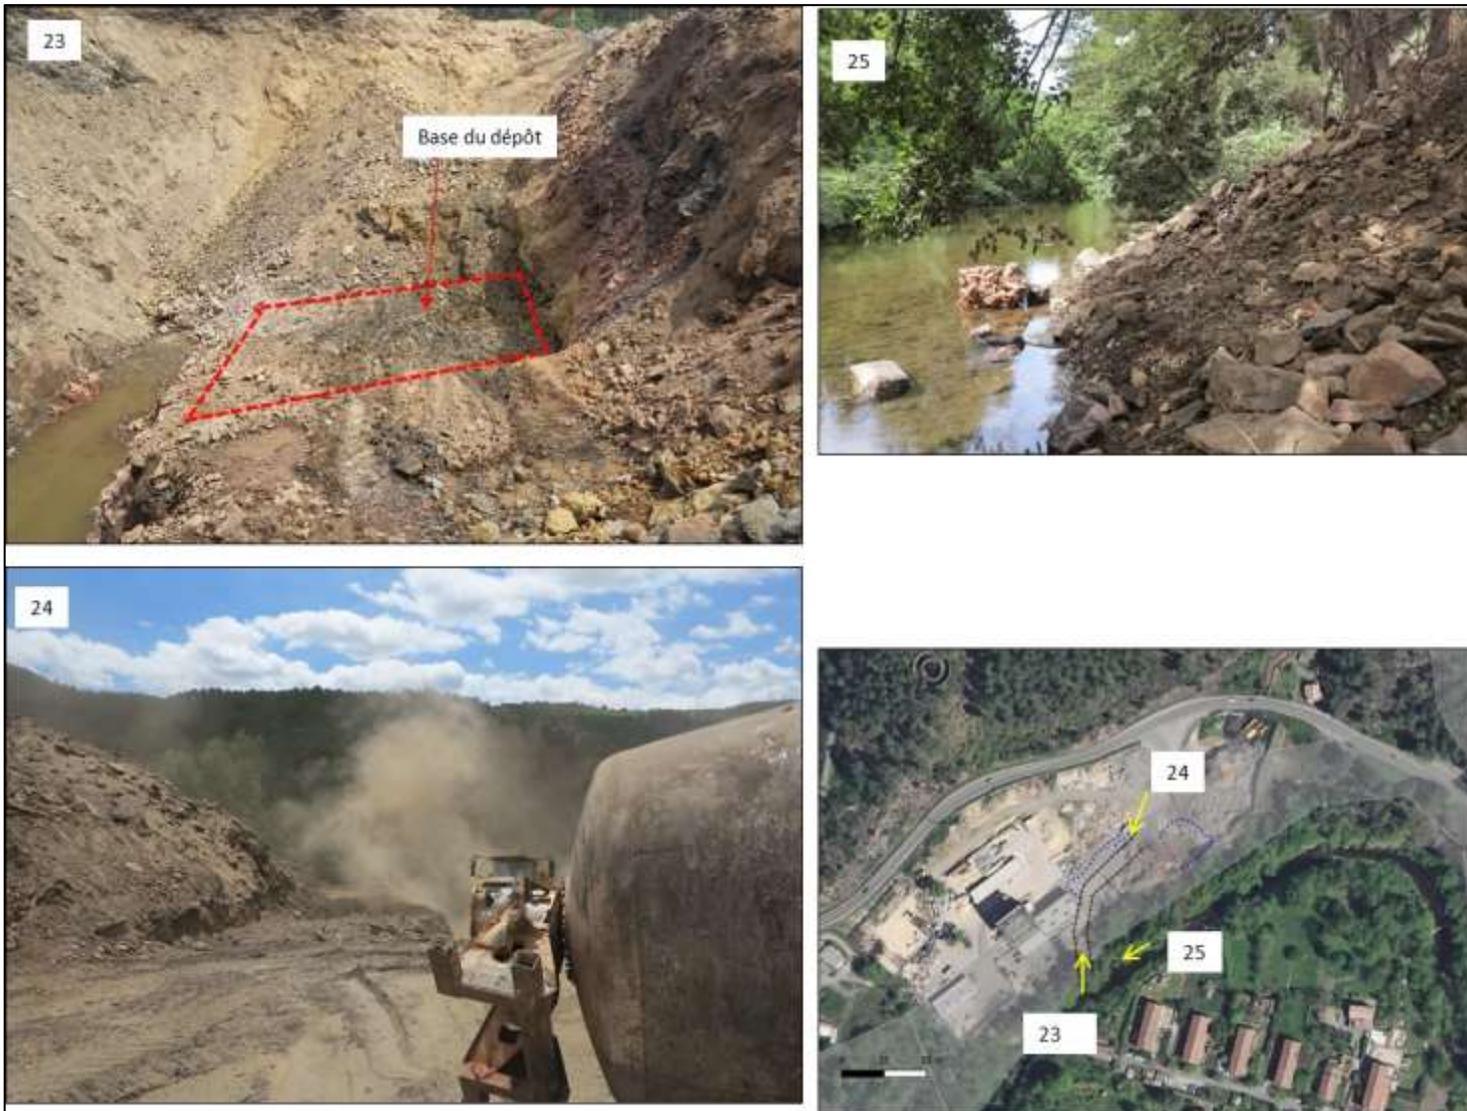
Planche Photographique 7 : Points spécifiques (16/06/2020)

Du 10 au 16 juin, les travaux de creusement de la tranchée se sont poursuivis, et une portion supplémentaire du foyer a été défournée, localement jusqu'à la semelle du dépôt (photo 23 de la Planche Photographique 7). Ce défournement, compte tenu de la haute température des matériaux et de leur faible humidité, est à l'origine d'émissions de poussières massives, que le vent emporte à une distance importante du dépôt (plus de 200 mètres) (photo 24). Nous avons pu observer au niveau de la cité des Rimes des dépôts de poussières importants sur les feuilles des légumes.

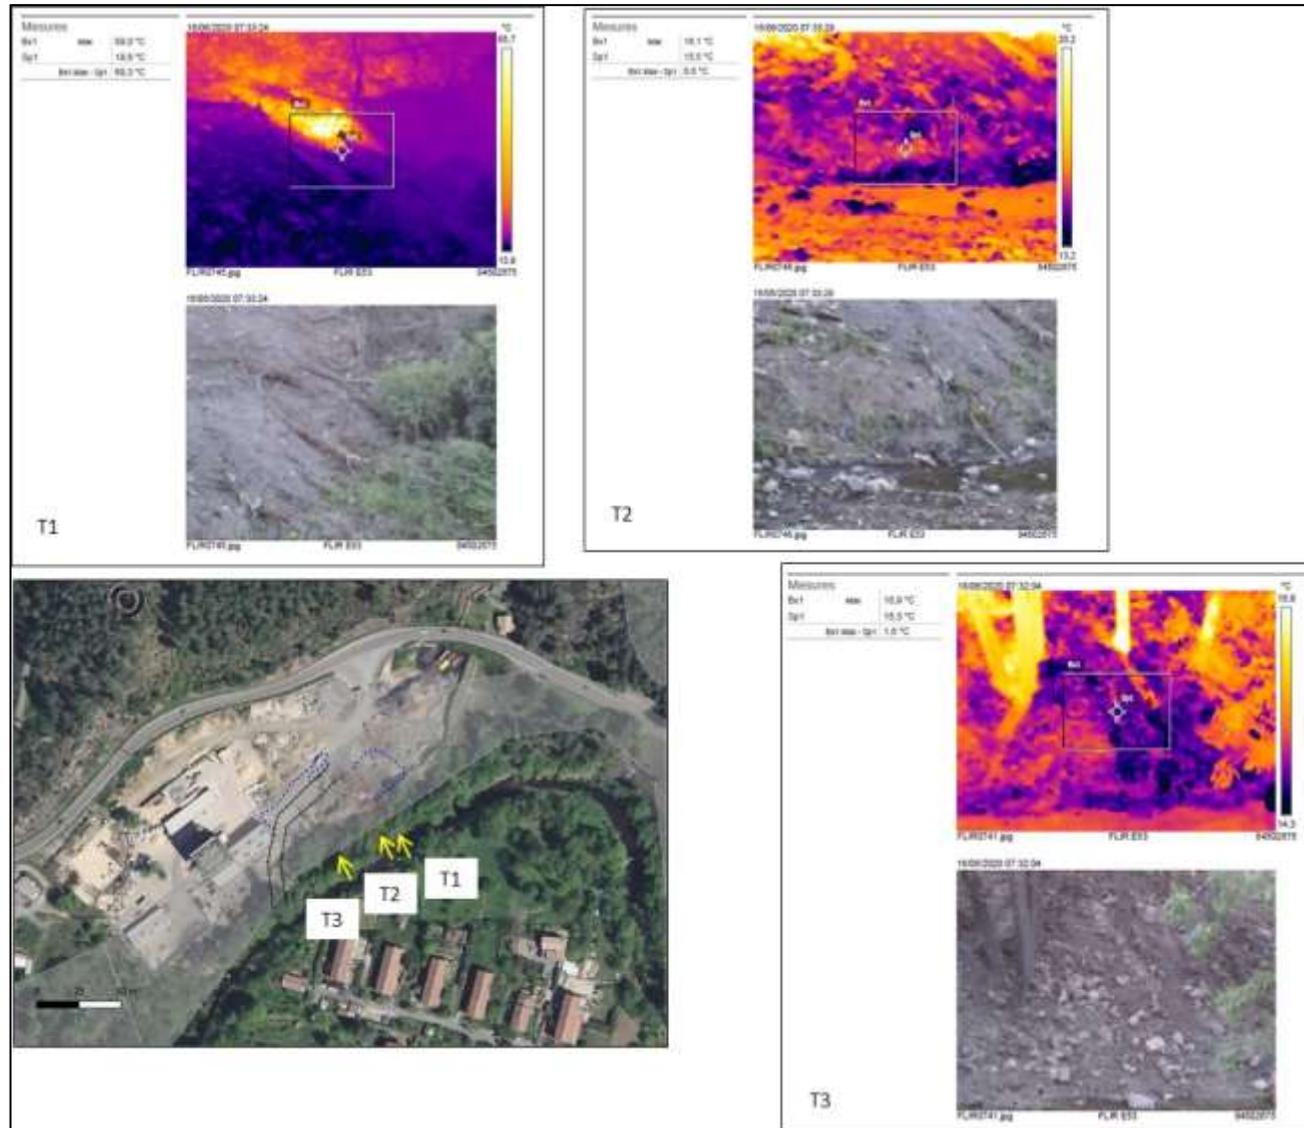
Planche Photographique 8 : Thermographies – berges de l’Auzonnet

En ce qui concerne les berges de l'Auzonnet, le seul foyer décelable à proximité du cours d'eau (environ 1 m au-dessus du niveau de l'eau) apparaît à l'extrémité Est de la zone (photo T1, Planche Photographique 8), en limite de l'axe de la tranchée aujourd'hui rebouchée. Ce foyer se trouve à proximité de la limite aval (Nord Est) de la zone d'échauffement observable, qui semble se poursuivre encore sur quelques mètres vers le Nord Est par rapport à ce point. La tranchée a été rebouchée par l'entrepreneur car en partie haute, elle a permis d'observer que l'échauffement se poursuivait sous le tas de produits de démolition et n'était donc pas placée correctement pour stopper la propagation de la combustion parallèlement à l'Auzonnet. Les autres mesures ne font pas apparaître d'indice d'échauffement proche de l'Auzonnet (photo T2 et T3).

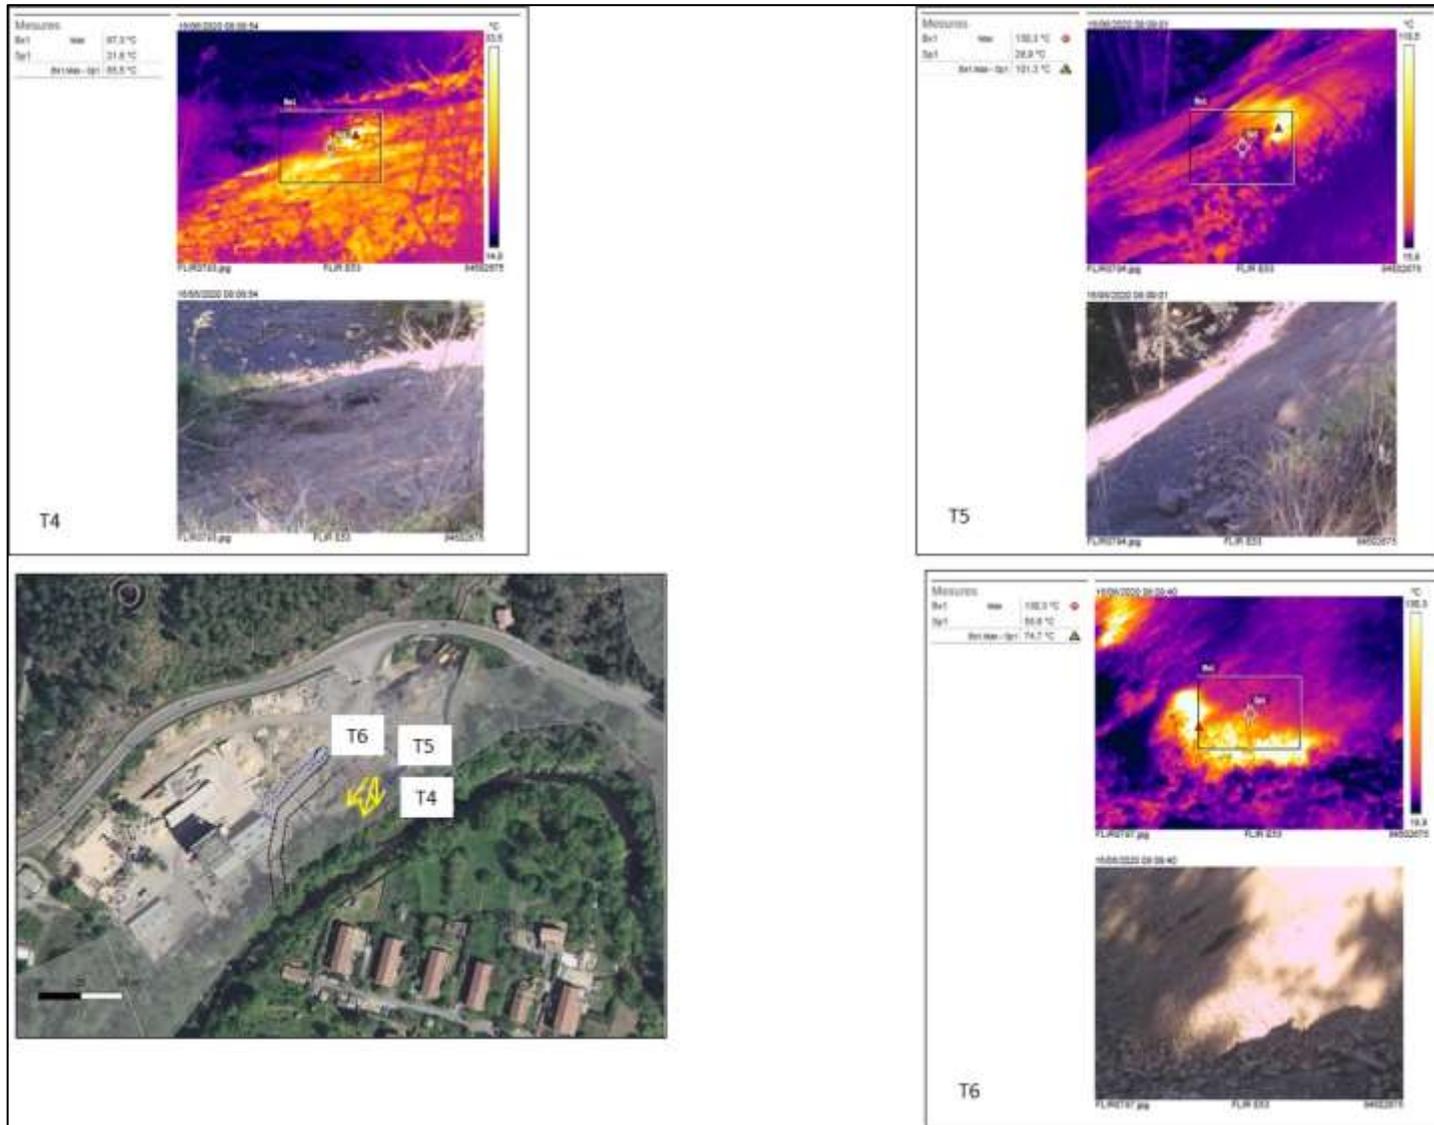
Planche Photographique 9 : Thermographies – talus surplombant l’Auzonnet

Le point chaud visible au niveau de la berge de l'Auzonnet apparaît également sur la photo prise depuis la crête du talus (photo T4 de la Planche Photographique 9), avec une température en surface proche de 90°C. Sur ce même talus, dont le flanc est couvert de matériaux fins, deux points chauds principaux apparaissent à mi pente (photo T5 à T6), avec des températures en surface supérieures à 130°C. Visuellement, les points chauds, qui présentent un aspect linéaire lié vraisemblablement à une couche de dépôt enrichie en charbon, sont perceptibles via l'humidité laissée par la vapeur de combustion.

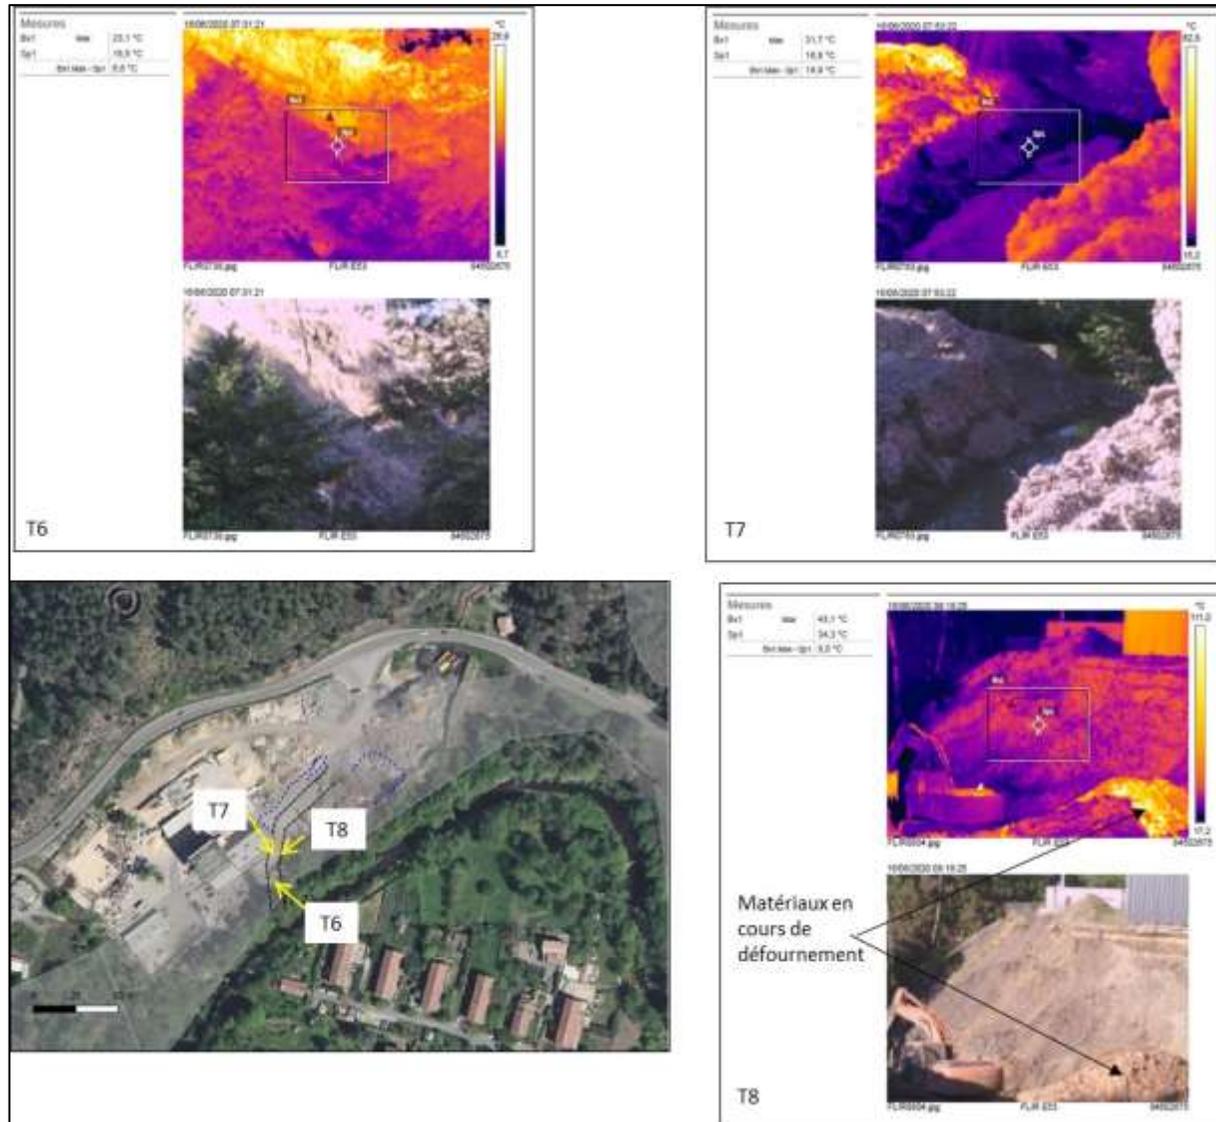
Planche Photographique 10: Thermographies – tranchée coupe-feu

En ce qui concerne la tranchée coupe-feu, le flanc Ouest (côté bâtiments) ne montre pas d'anomalie thermique sur toute sa hauteur et ceci jusqu'au niveau du hangar (photos T6 T8 de la Planche Photographique 10). On note sur la photo T8 l'anomalie thermique liée à un dépôt temporaire de produits issus du défournement du foyer, avant reprise vers la zone de refroidissement. Sur le côté de la tranchée exposé à la combustion (photo T7), la zone en combustion apparaît sur la gauche du cliché thermographique. Dans ce secteur, de nombreux foyers actifs apparaissent (Planche Photographique 11), souvent sous forme linéaire (en lien avec la stratification du dépôt), avec des températures mesurées pouvant avoisiner 600°C.

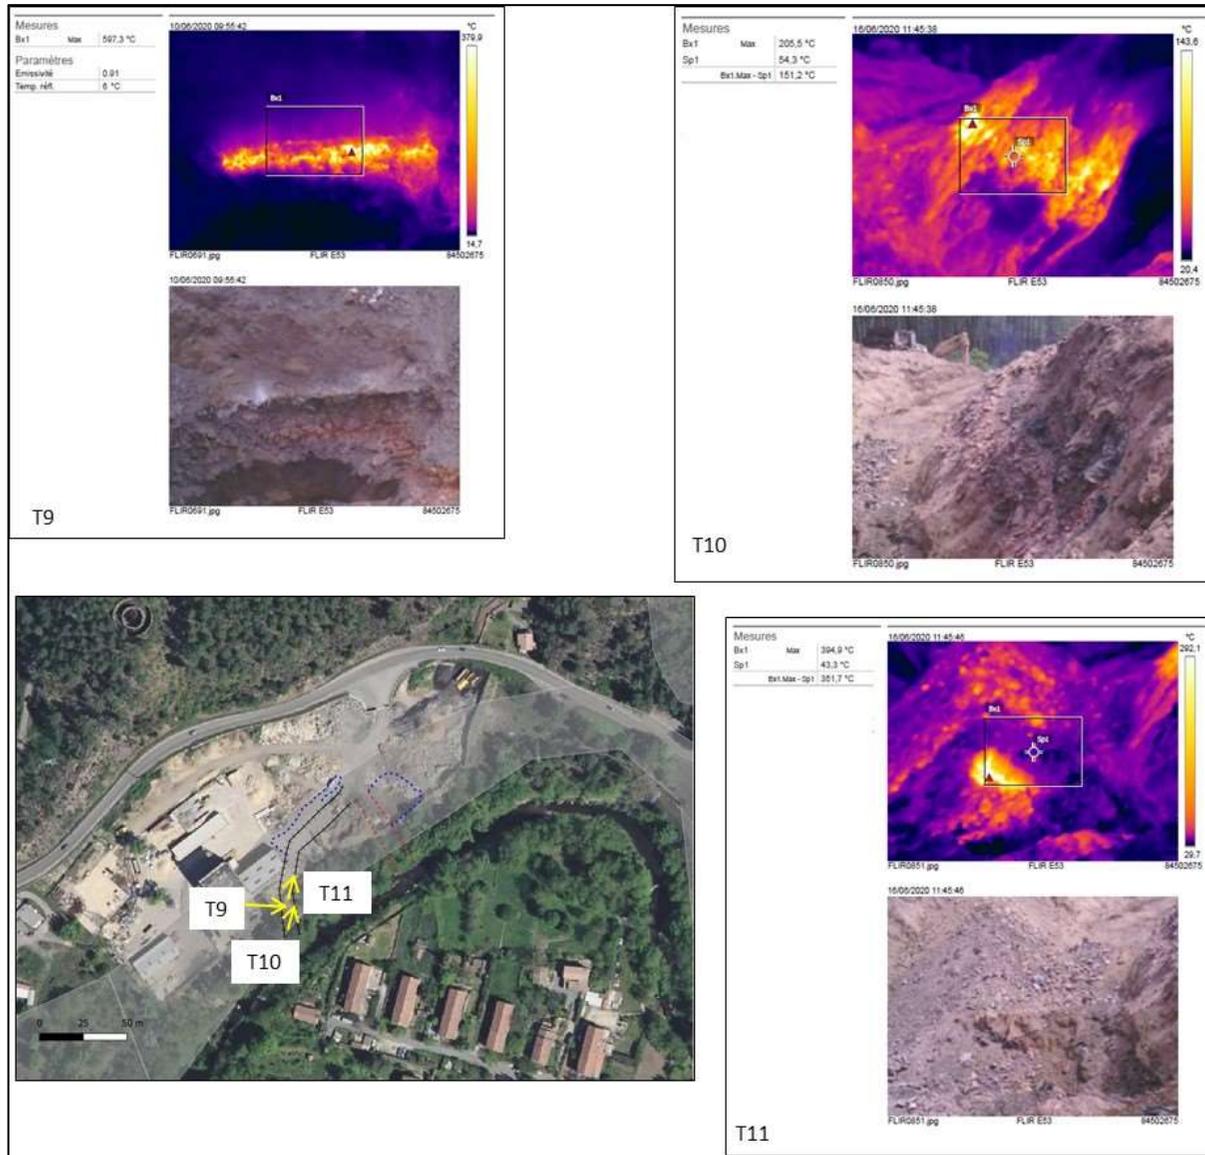
Planche Photographique 11 : Thermographies de la zone en combustion en flanc de tranchée

En conclusion, sur la **cinétique de la combustion**, il est difficile de définir précisément la vitesse de propagation, mais l'évolution paraît relativement lente. Ce résultat s'expliquerait par la faible quantité d'oxygène disponible au cœur du dépôt liée à une bonne compaction des matériaux. L'hétérogénéité du dépôt s'accompagne par ailleurs vraisemblablement de vitesses variables suivant la direction concernée. Ainsi, le long de l'Auzonnet, la progression entre janvier et le 16 juin a été très faible parallèlement à la rivière. Le fait de tracer la tranchée à l'extérieur du foyer (ce qui n'était pas possible au début compte tenu de la proximité du bâtiment) et non dans le foyer lui-même contribue à limiter les apports d'oxygène dans les matériaux, tout comme le remblayage progressif de la tranchée, qui est à favoriser (sous réserve de validation de l'effet coupe-feu).
