**Bassin houiller des Cévennes (30)
Commune de Saint-Jean-de-Valerisclé
Assistance Technique dans le cadre de la
maîtrise la combustion de l'ancien terril du
Parc à Bois
Etats des lieux des 10 et 16 juin 2020 et
préconisations de travaux pour empêcher la
propagation du phénomène d'échauffement**

RAPPORT 2020/138DE – 20NAT90020

Date : 19/06/2020

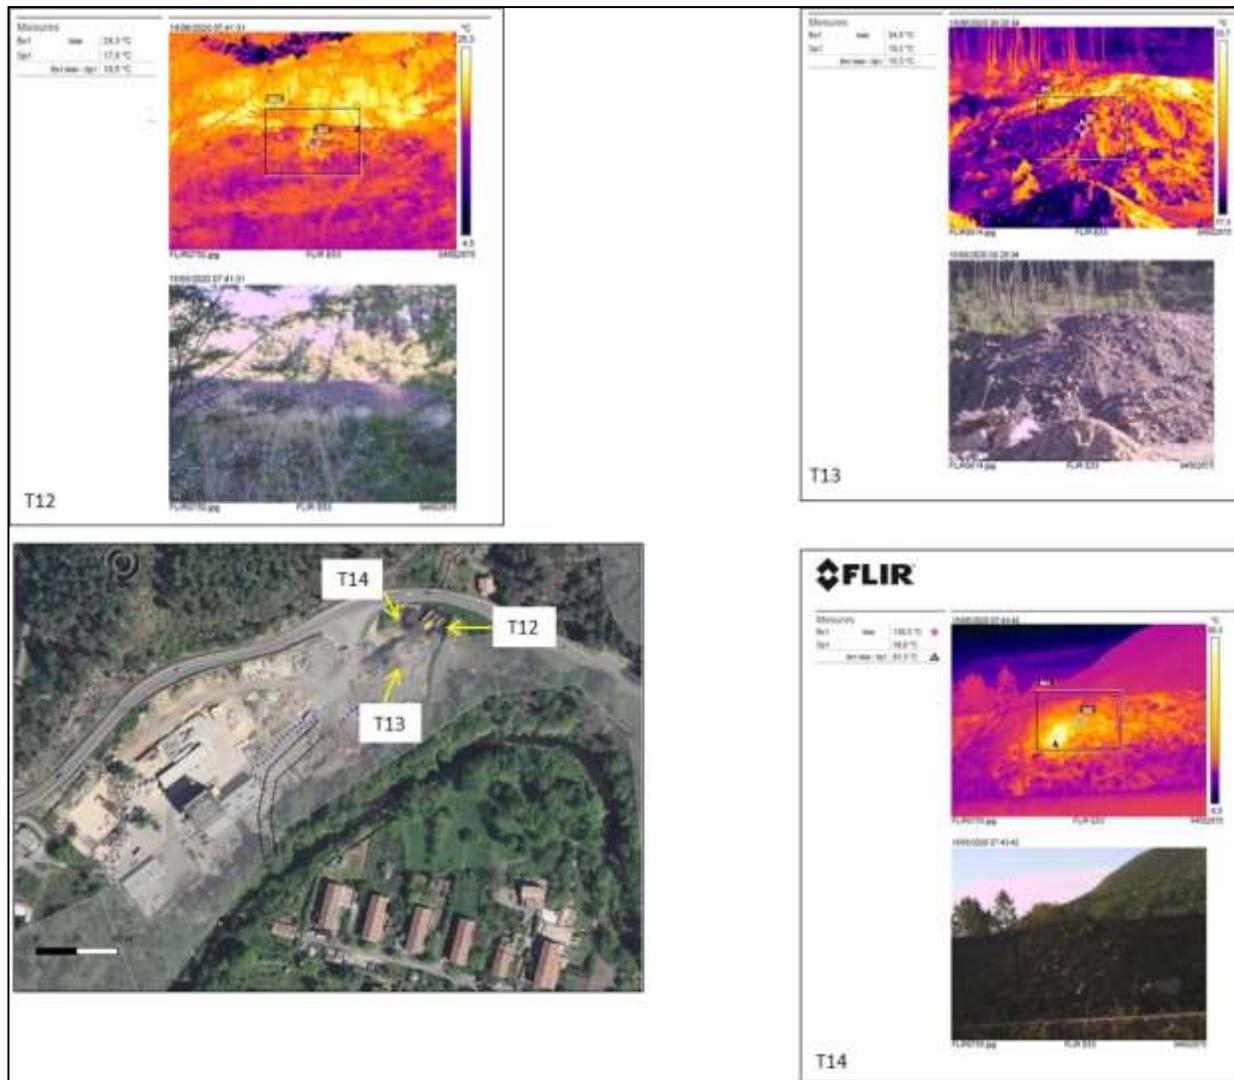
Planche Photographique 12 : Thermographies du stockage des produits de défournement

D'après les informations à notre disposition, l'arrosage des produits défournés, une fois étalés sur le stock, se fait par passage d'une arroseuse. Cette méthode ne garantit pas un noyage complet de la combustion, et un foyer a ainsi pu être mis en évidence ponctuellement sur un talus côté route (photo T14 de la Planche Photographique 12). Ce foyer a été signalé immédiatement par GEODERIS et une première purge pour étalement a été réalisée, sans parvenir dans un premier temps à supprimer cette anomalie. Une purge plus importante, sous contrôle par caméra thermique devra être effectuée. Compte tenu du volume déjà conséquent de matériaux, on peut craindre une extension non négligeable du point chaud.

Le volume d'eau utilisée aujourd'hui pour l'extinction des produits avoisinerait 30 m³ environ par jour, est apporté ponctuellement. Cet apport ponctuel n'est pas de nature à éteindre efficacement la combustion, dont l'extinction serait mieux assurée par un flux permanent d'eau, par un dispositif d'aspersion par exemple, avec fonctionnement en circuit fermé pour économiser la consommation d'eau et limiter l'impact sur le milieu.

Lors de nos deux visites, nous n'avons pas observé d'arrosage des produits de défournement. D'après les témoignages, le contrôle thermographique du refroidissement serait réalisé par le passage ponctuel d'un pompier, sans traçabilité des mesures.

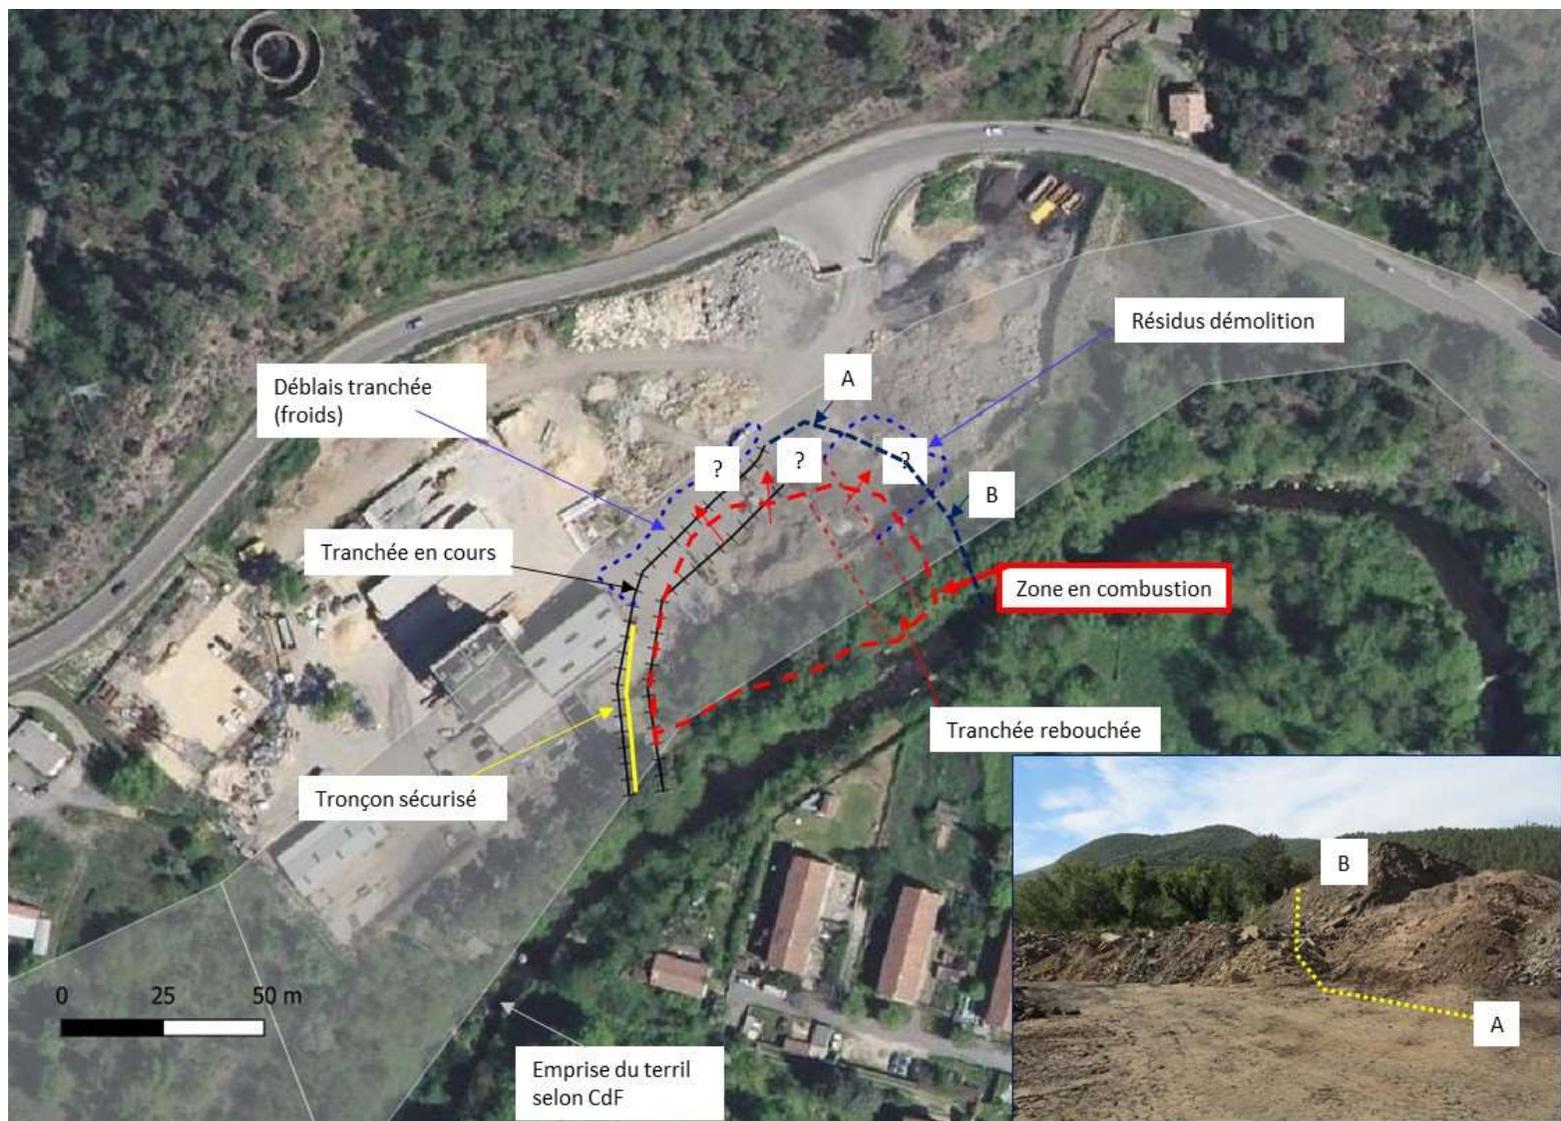
Figure 7 : Synthèse et préconisations

- En ce qui **concerne l'étendue de la combustion**, la possibilité d'une extension sous le tas de gravats issus de démolition évoquée en janvier a été confirmée par l'entreprise lors de la réalisation de la tranchée aujourd'hui rebouchée située dans le talus du dépôt à l'Est de la zone en combustion, perpendiculairement à l'Auzonnet. Dans ce secteur, au vu de la proximité de la végétation avec les zones en échauffement, un débroussaillage sur une dizaine de mètres supplémentaires, avec enlèvement des arbres est préconisé

- **Le tracé de la tranchée** doit donc s'adapter à ce cas de figure et encercler de manière plus large le foyer actuellement observable (Figure 7). La tranchée doit ainsi soit contourner le tas de gravats, si celui-ci n'est pas évacué, soit suivre à distance au fur et à mesure du creusement la zone en combustion. En effet, en privilégiant un contournement du foyer plus large, dans des matériaux non consommés encore humides, cela permettra de diminuer les émissions massives de poussières et de leur dispersion par le vent à l'extérieur du site lors des opérations de défournement du foyer. Il convient d'éviter les terrassements dans les produits chauds. A noter que la délimitation de la zone en combustion en surface n'est pas aujourd'hui possible compte tenu de l'occupation de la plateforme et de la profondeur du foyer. Celui-ci progresse en effet de manière préférentielle dans les horizons les plus charbonneux du dépôt.

- En ce qui concerne le **remblayage progressif de la tranchée**, celui-ci peut être envisagé dès à présent sur le tronçon sécurisé dont le fond est envahi actuellement par l'eau (30 m linéaire environ depuis l'Auzonnet), en utilisant des matériaux non combustibles à matrice argileuse. Ce remblayage devra laisser visible l'intégralité du reste de la tranchée pour permettre par passes successives un contrôle thermique du flanc extérieur et du fond de l'ouvrage avant le remblayage du tronçon suivant. Il est ainsi vivement recommandé à l'entreprise de vérifier et assurer la traçabilité de la vérification par photos ou vidéos à la caméra thermique de l'absence de combustion à l'extérieur de la tranchée en préalable des phases successives de remblayage. Le remblayage du premier tronçon sécurisé devra être envisagé dès que possible afin :

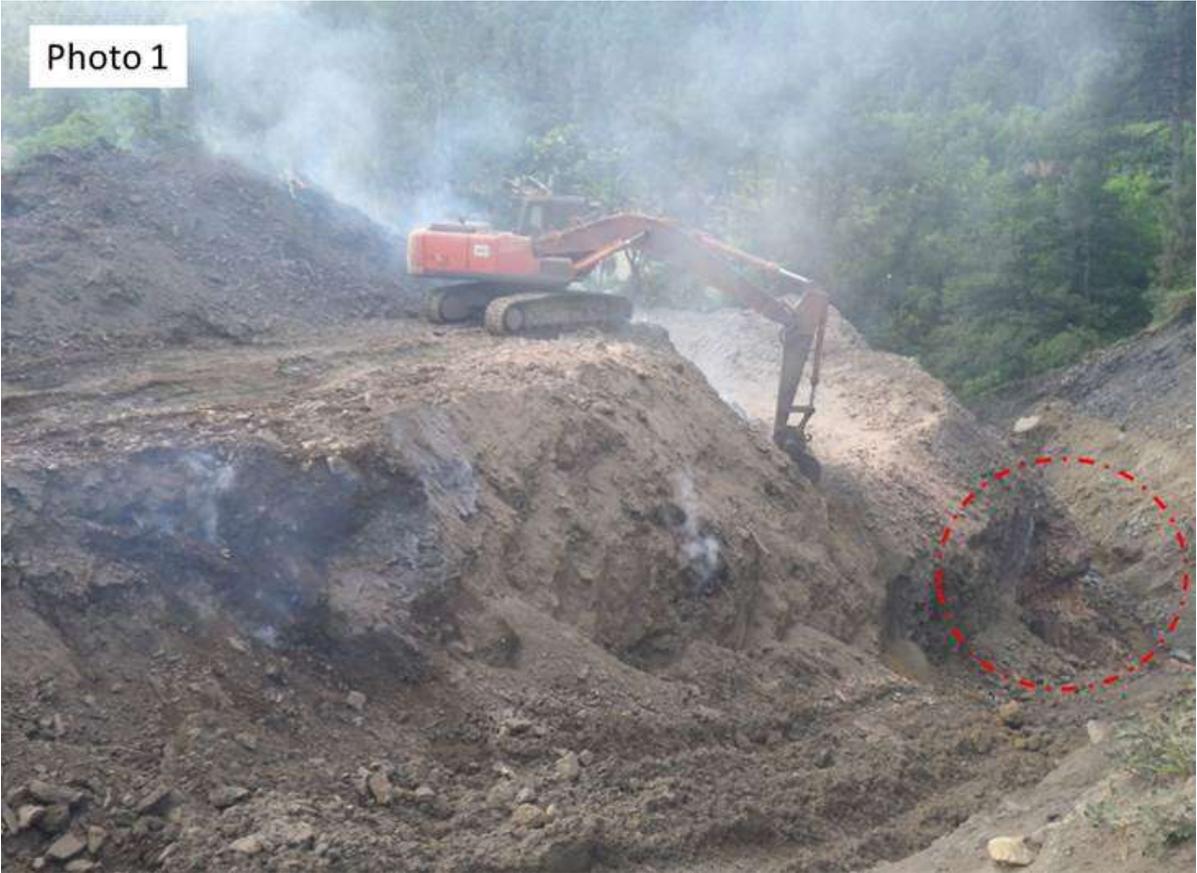
Photo 1

- En remontant vers le nord dans la tranchée, un point chaud local dans la zone à défourner et matérialisé sur la photo 1 (voir plus bas dans le message) devra faire l'objet dès que le terrassement le permettra d'une purge afin de vérifier l'absence de prolongement vers l'ouest. Le flanc ouest de la tranchée ne montre pas d'indice d'échauffement, mais un approfondissement du tronçon Nord de la tranchée devra être réalisé afin de vérifier l'absence de remblais charbonneux (photo 2) ;
