Représentation schématique du captage de Cannaux

Extrait du
'Dossier de demande de Déclaration d'Utilité Publique relatif à la définition des périmètres de protection du captage de Cannaux alimentant en eau potable la commune de Laval-Saint-Roman (30)'
 établi par ADEQUAT en date du 20 décembre 2002

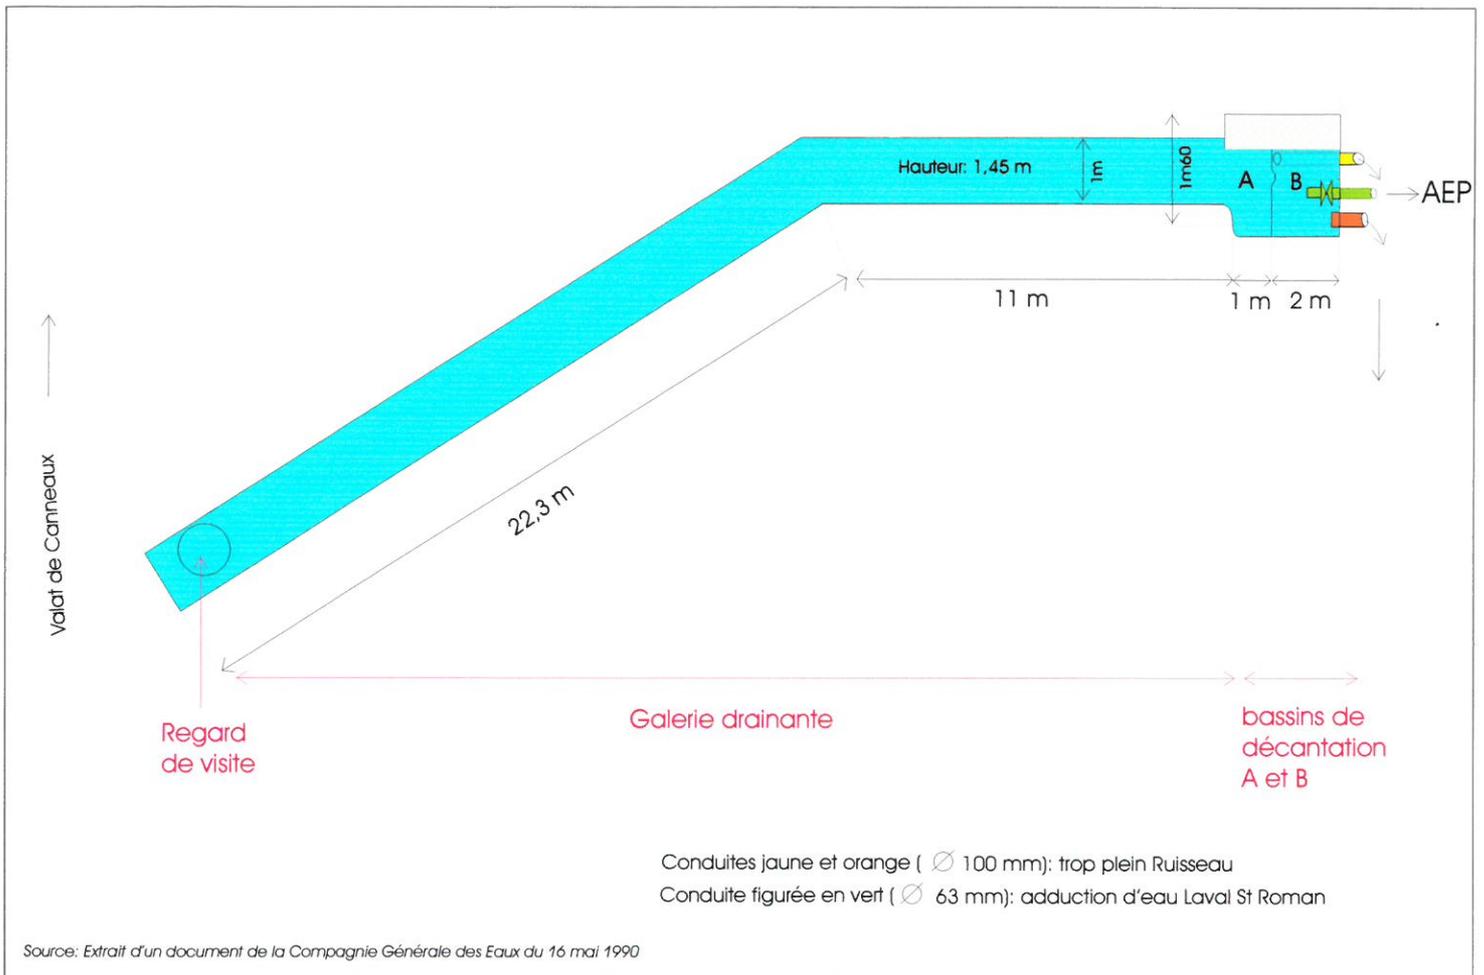
L'ouvrage de captage est relativement propre et en bon état. L'hydrogéologue agréé conseille simplement de veiller à éliminer les queues de renard qui peuvent se développer, d'assurer un nettoyage des accumulations limono-sableuses dans les bassins et d'éliminer les grands arbres qui pourraient se développer à proximité de la galerie.

Notons toutefois que le ruisseau a débordé suite aux fortes pluies qui se sont abattues début septembre 2002 dans la région, provoquant une accumulation de blocs et graviers devant l'entrée du captage. L'accès au captage était totalement bloqué jusqu'au travaux d'aménagement en novembre 2002 et les analyses sur l'eau brute n'ont pu être effectuées durant les mois de septembre à novembre (voir en page 49).

Une clôture, délimitant la parcelle n°20 devra ainsi être construite afin d'empêcher l'accès à la zone de captage.
