Réhabilitation Environnementale
de Terrains Industriels Anciens

DADT des puits de Saint-Jean de Maruejols 1 et 101 (MAR001-MAR101)

Titre minier : Permis de Saint-Jean de Maruejols
Puits : Saint-Jean de Maruejols 1 et 101 (MAR001 et MAR101)
Objet : Déclaration d'Arrêt Définitif de Travaux miniers

Référence du document : 211104-MEM-R-LO-EFRA00013-MRA1-MAR1-101-Mémoire DADT-V1

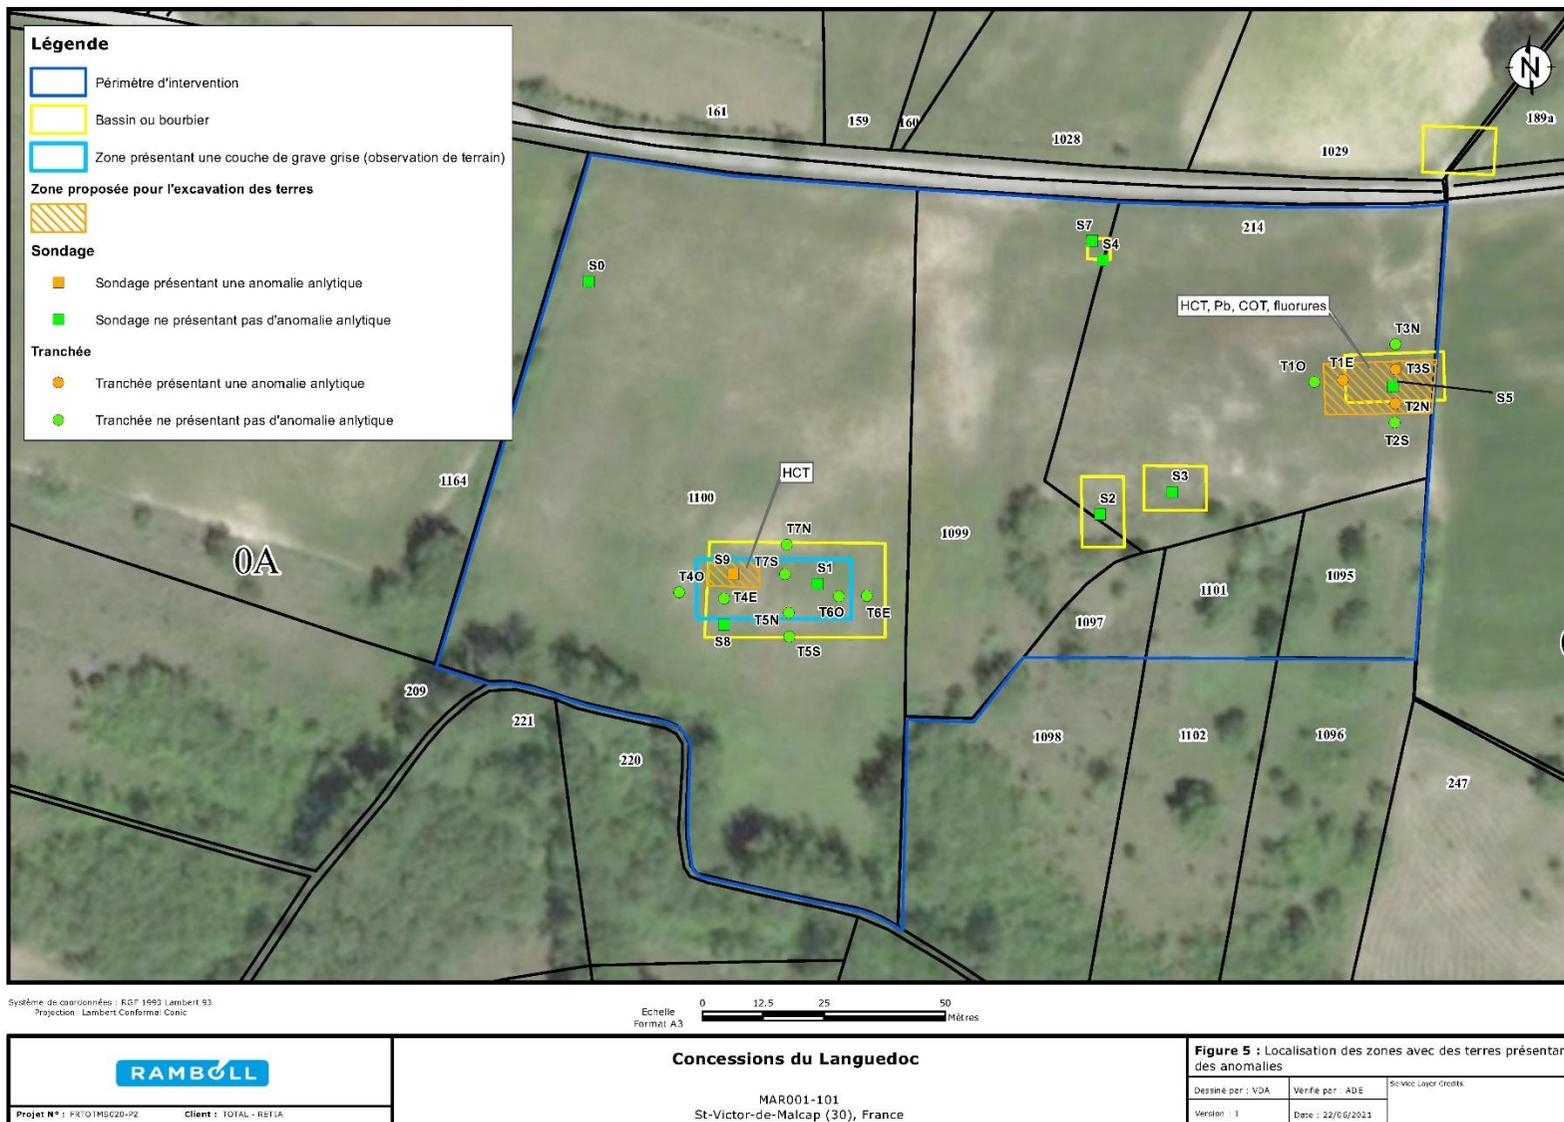
Figure 2 : Localisation des teneurs anormales en hydrocarbures (HCT C₅-C₄₀) et métaux (extrait du rapport de diagnostic du site MAR1-101)

- Deux zones impactées en hydrocarbures sont décelées : *ancien borbier est (0,3-1,5 m) et ancien borbier sud-ouest (0,2-0,5m)*.

- *Un échantillon présente des anomalies en plomb (120 mg/kg), au droit du borbier est (0,4-1,5m)*.

De plus, des indices visuels d'impacts ont été observés au droit des deux borbiers précédemment cités avec notamment la présence de galettes bitumineuses ou d'inclusions graveleuses noires (cf. Annexe 2 du Rapport de diagnostic RAMBOLL).

Ces zones identifiées sont localisées sur la Figure 2 : Localisation des teneurs anormales en hydrocarbures (HCT C5-C40) et métaux (*extrait du rapport de diagnostic du site MAR1-101*) **Figure 2**.
