UMICORE - ANCIENNE MINE VIEILLE MONTAGNE - THOIRAS (30)

ETUDE DU DEPOT DE LA DIGUE A RESIDUS

RAPPORT

N° du Rapport: 1771901-R01-V1

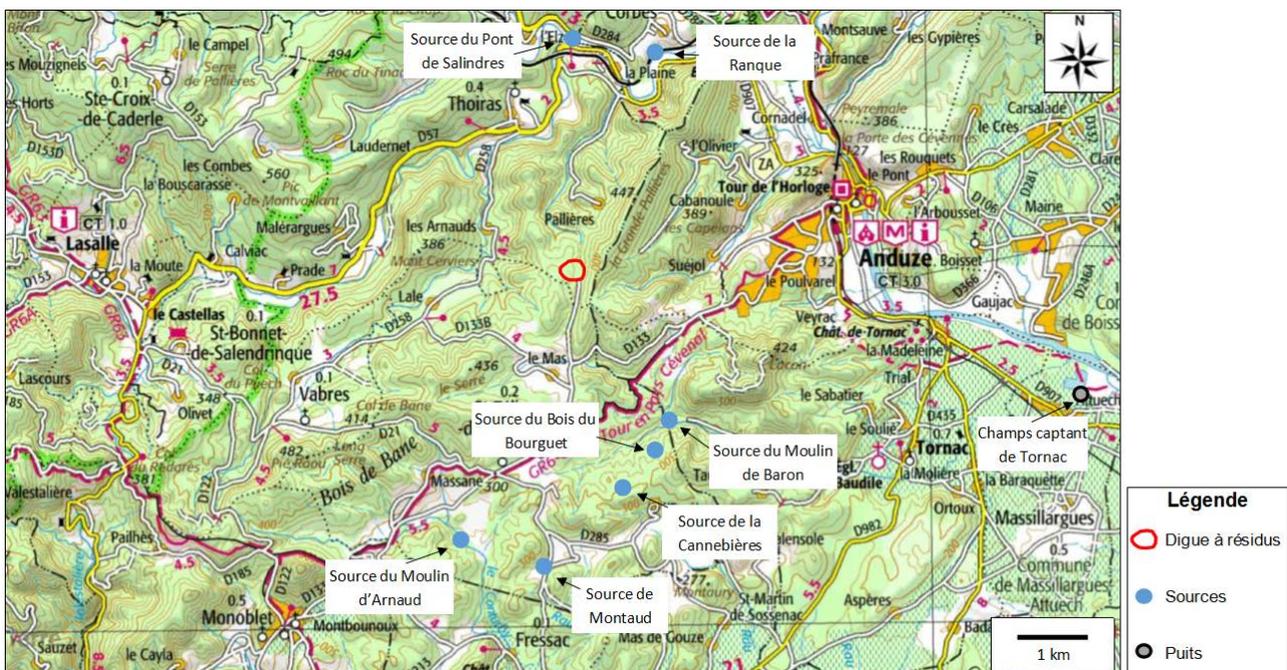
Figure 2-1 : Localisation des sources et des puits pour le captage AEP à proximité de la digue à résidus

A proximité de la concession de la Croix de Pallières [4], plusieurs sources sont captées pour un usage AEP (Alimentation en Eau Potable), les sources de la Ranque, de Montaud, de la Cannebières, du Moulin d'Arnaud, du Bois de Bourguet, du Moulin de Baron, du Pont de Salindres. Un champ captant est également présent sur la commune de Tornac. La localisation de ces différents ouvrages est présentée dans la Figure 2-1.

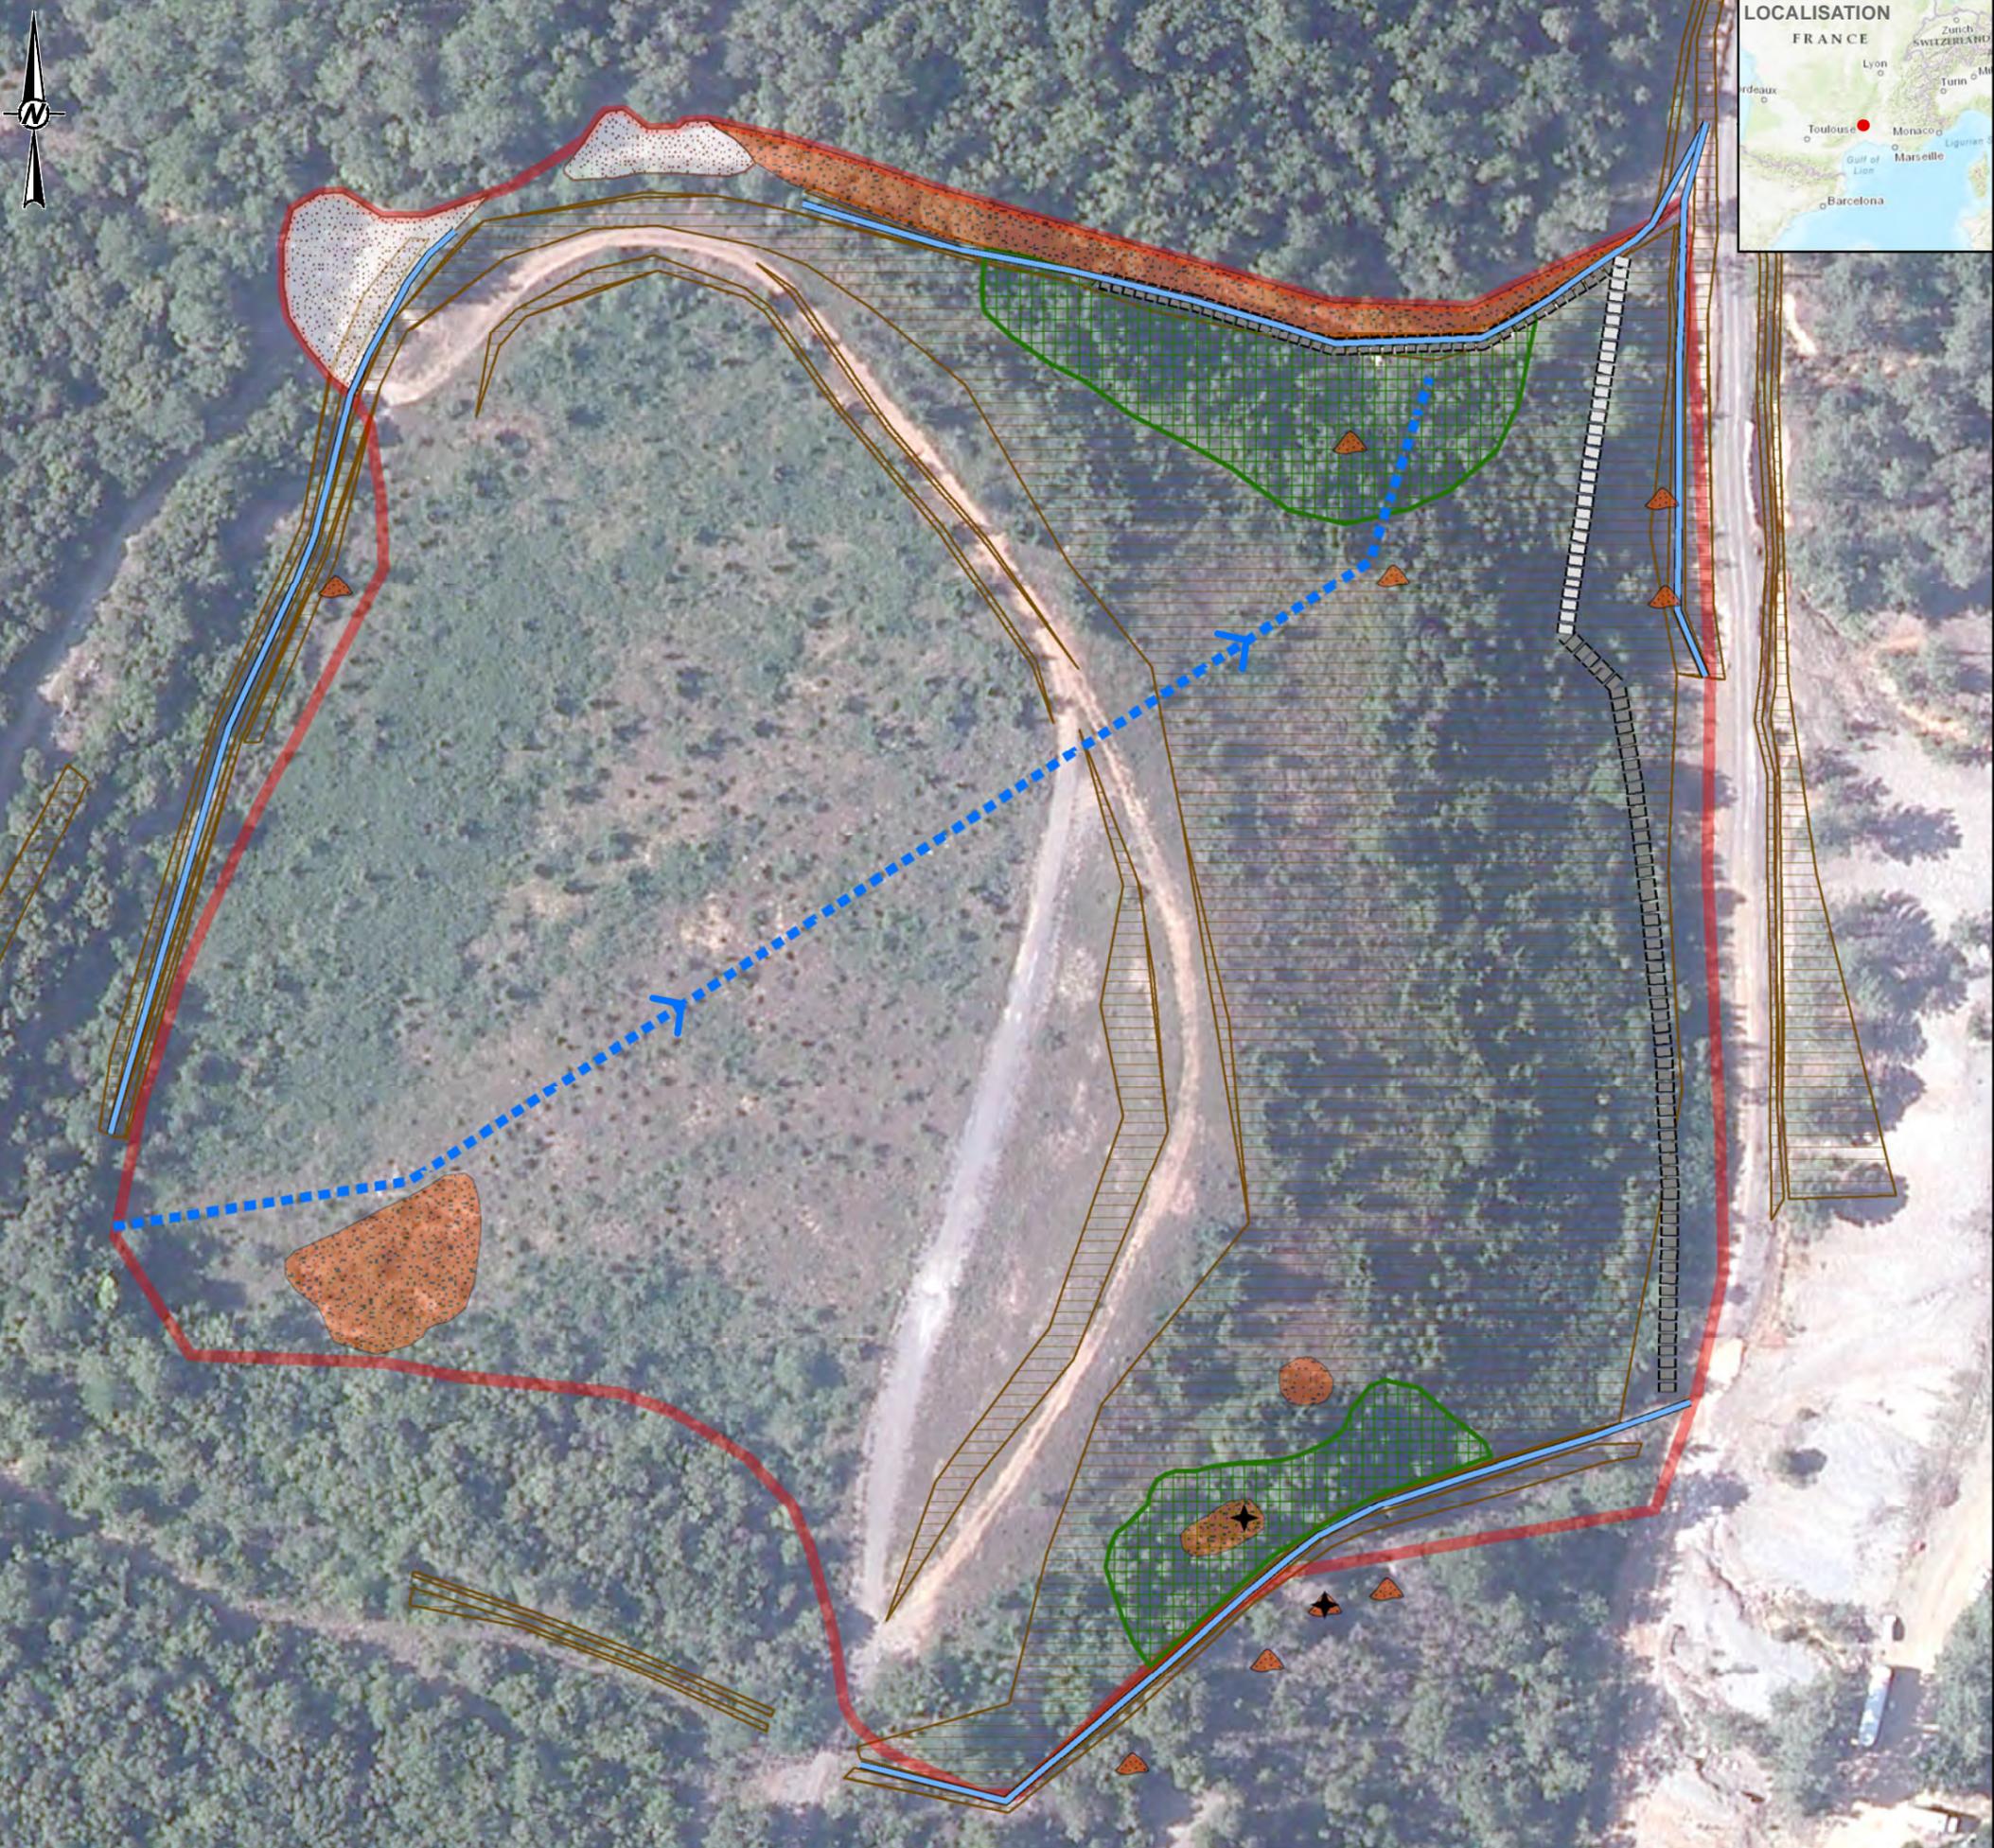
Figure A2 : Plan de localisation des investigations

- LÉGENDE**
- Emprise historique de la digue
 - Composante hydraulique**
 - Fossé
 - Canalisation de surverse
 - Talus
 - Enrochements**
 - Enrochements observés
 - Enrochements supposés
 - Observations liées à la problématique "résidus" et / ou érosion**
 - Zone de résidus affleurants
 - Zone de résidus récemment recouverte de terre
 - ▲ Observation ponctuelle de résidus
 - ◆ Observation ponctuelle d'érosion
 - Zone de fascines

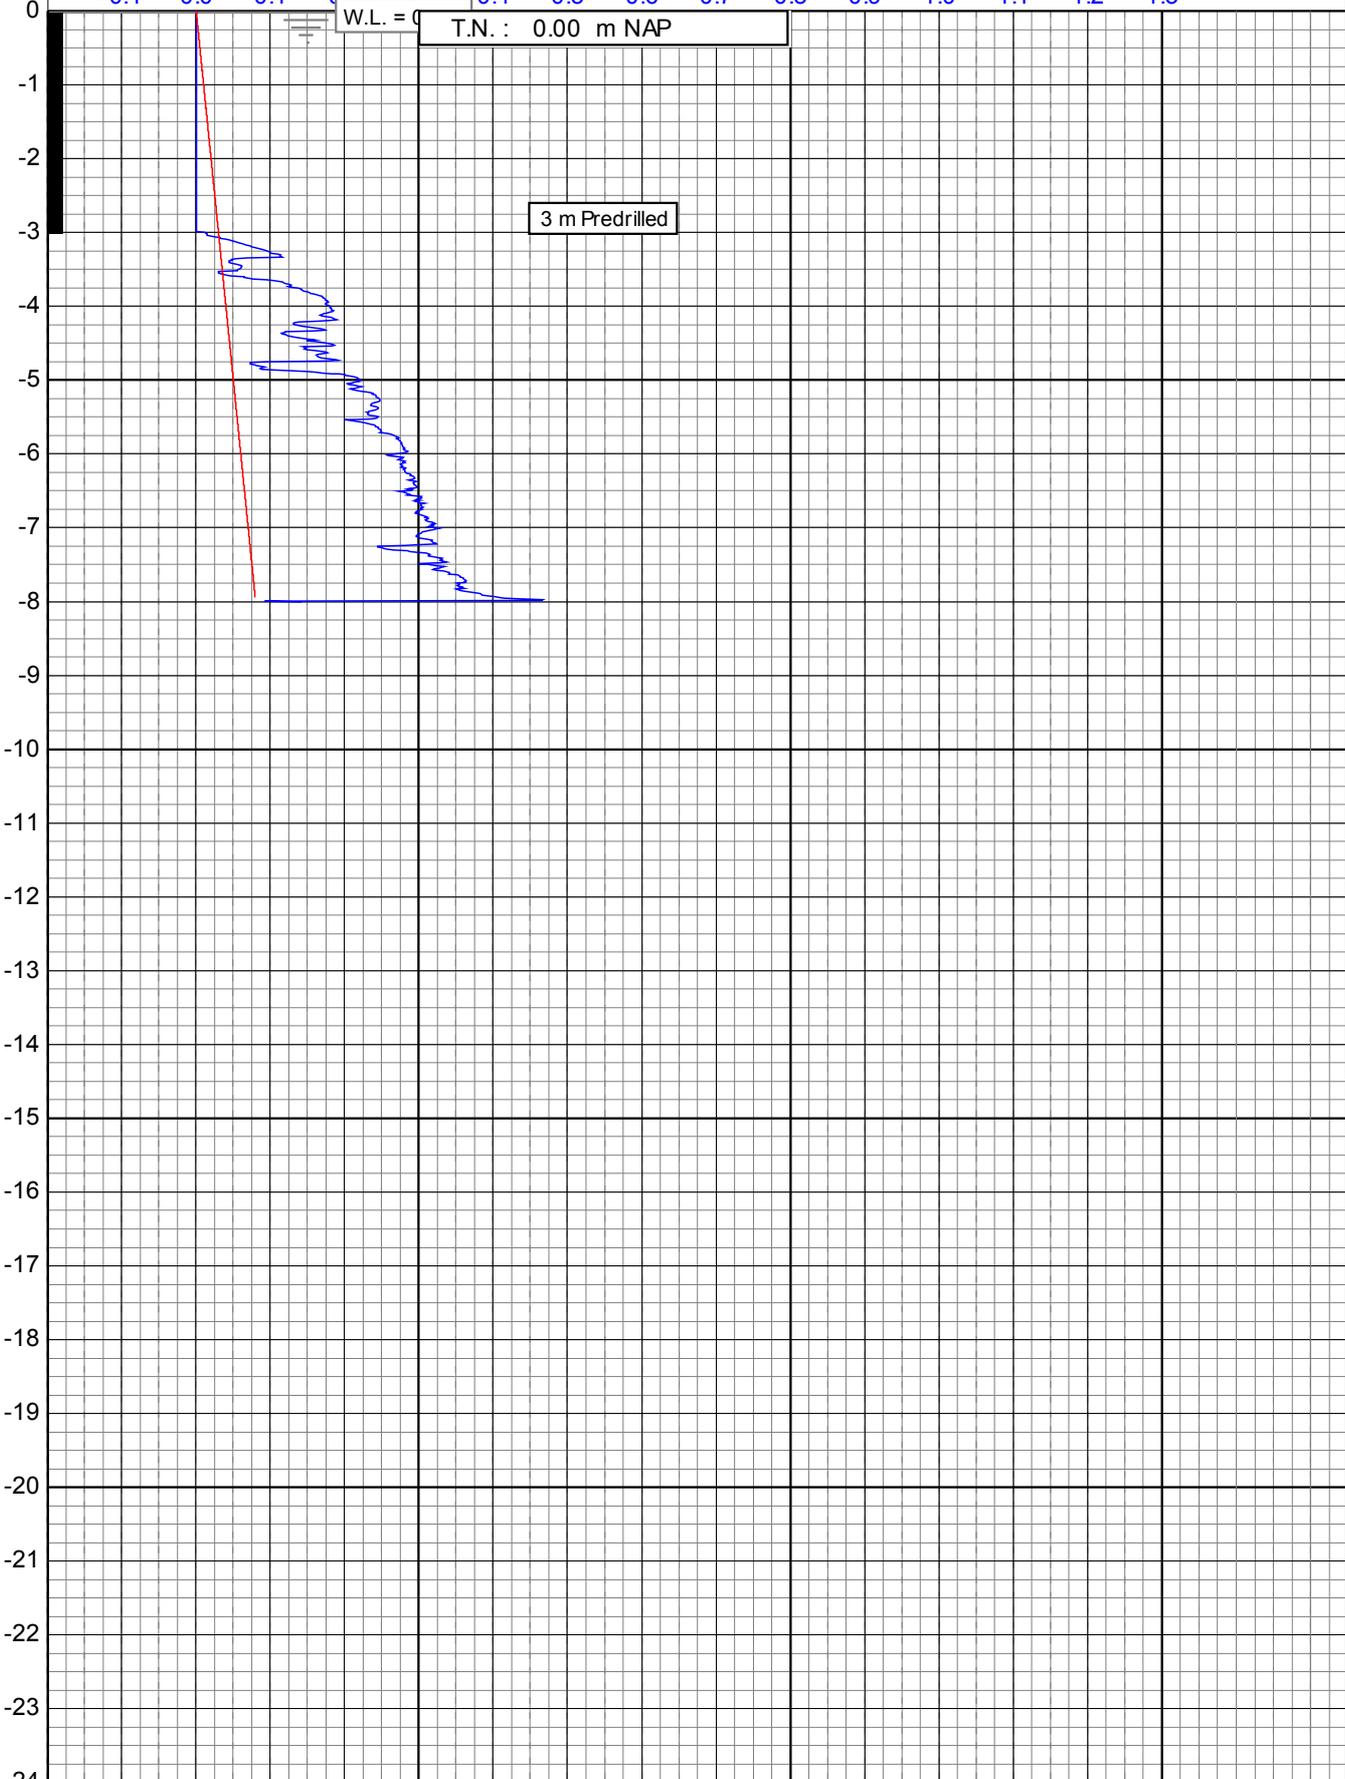
W.L. = 0
T.N. : 0.00 m NAP

3 m Predrilled

— Pression interstitielle à l'° quilibre (u0) en MPa —→

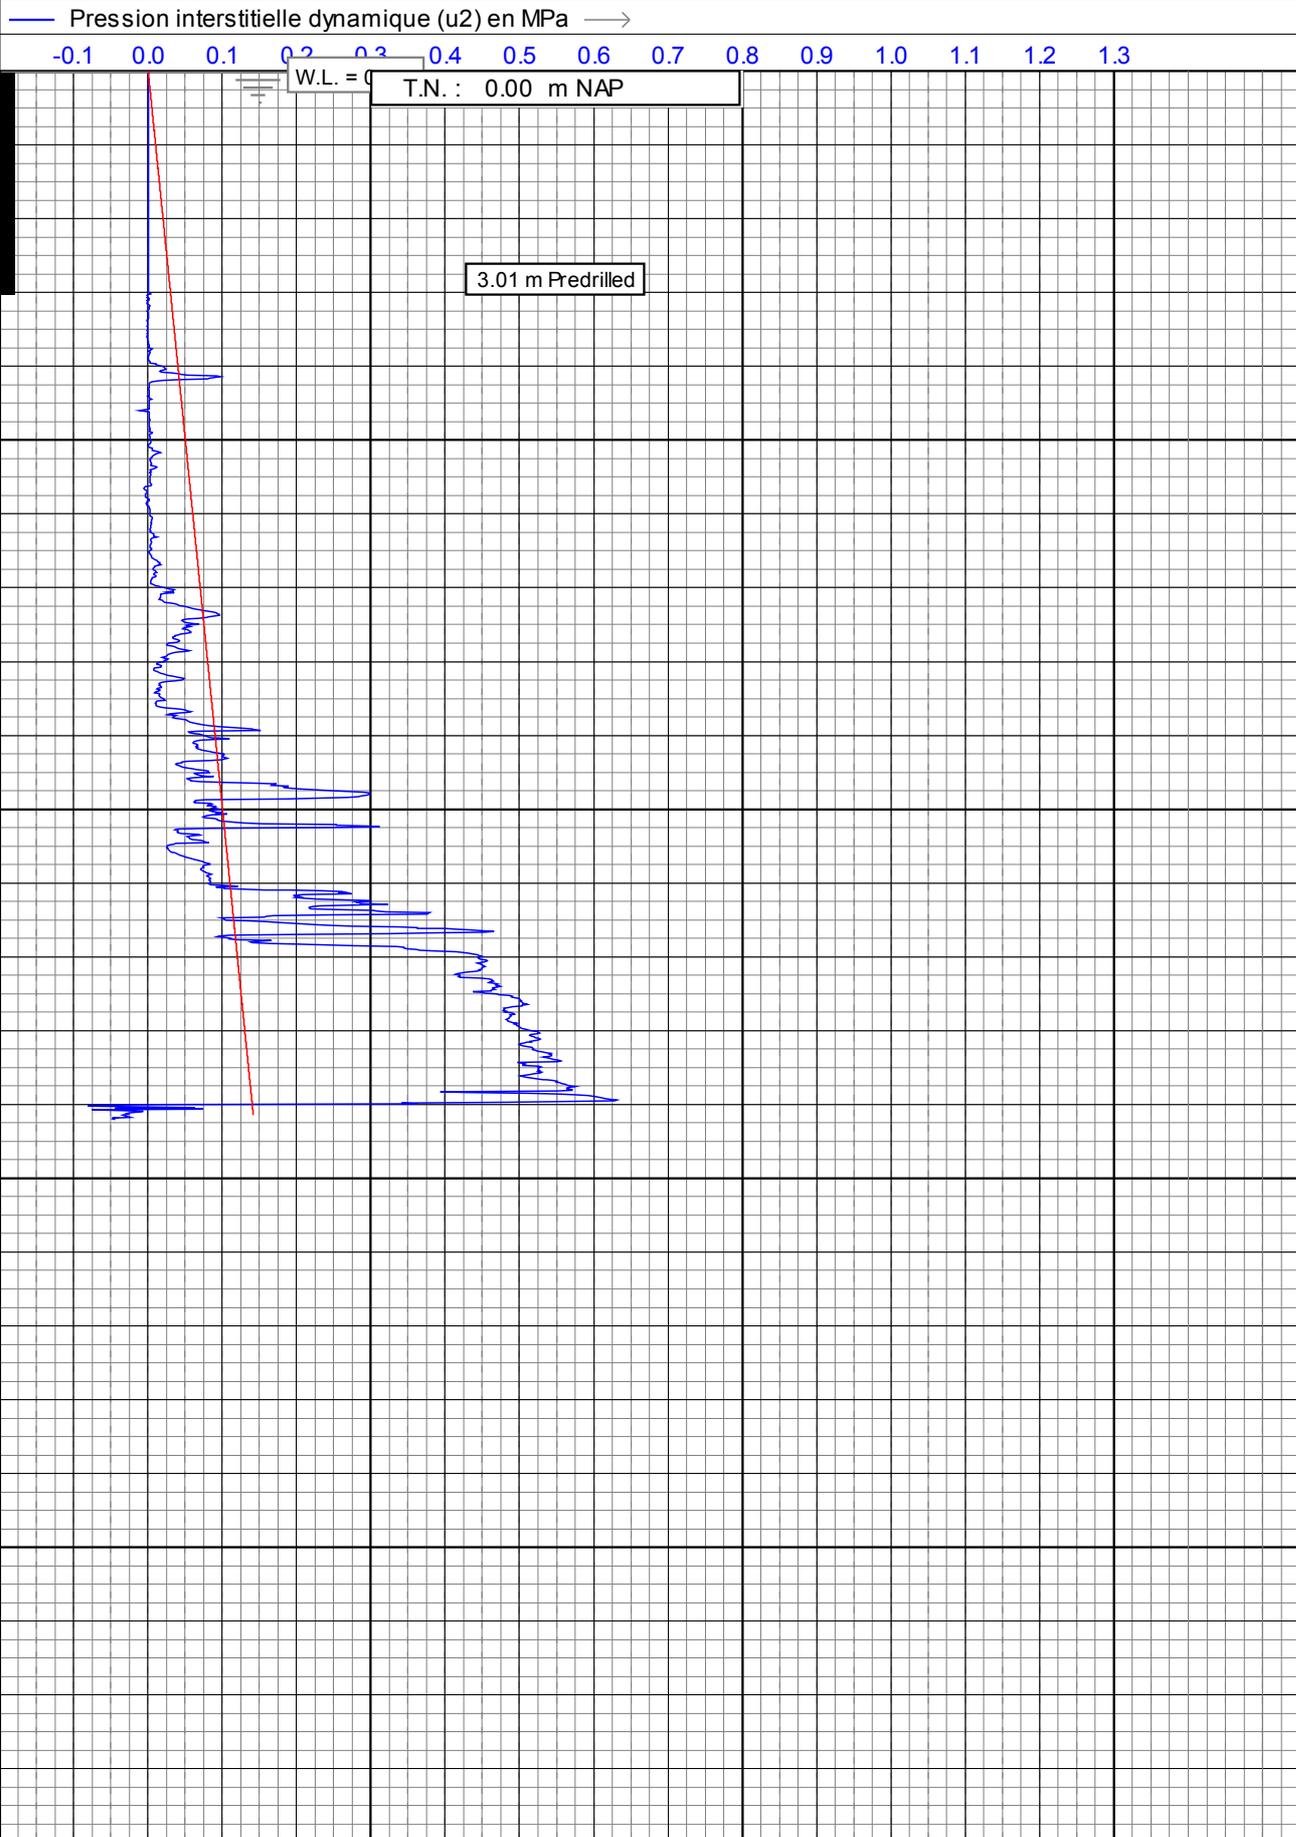
Test according NEN 5140 class 1		Date : 1-1-2003
Projet : Résidus miniers		N° pointe : C10CFIP.C13428
Site : ST FELIX PALLIERE		N° projet : CMO2.H.2072
		N° essai : PO11_CPTU11 2/2

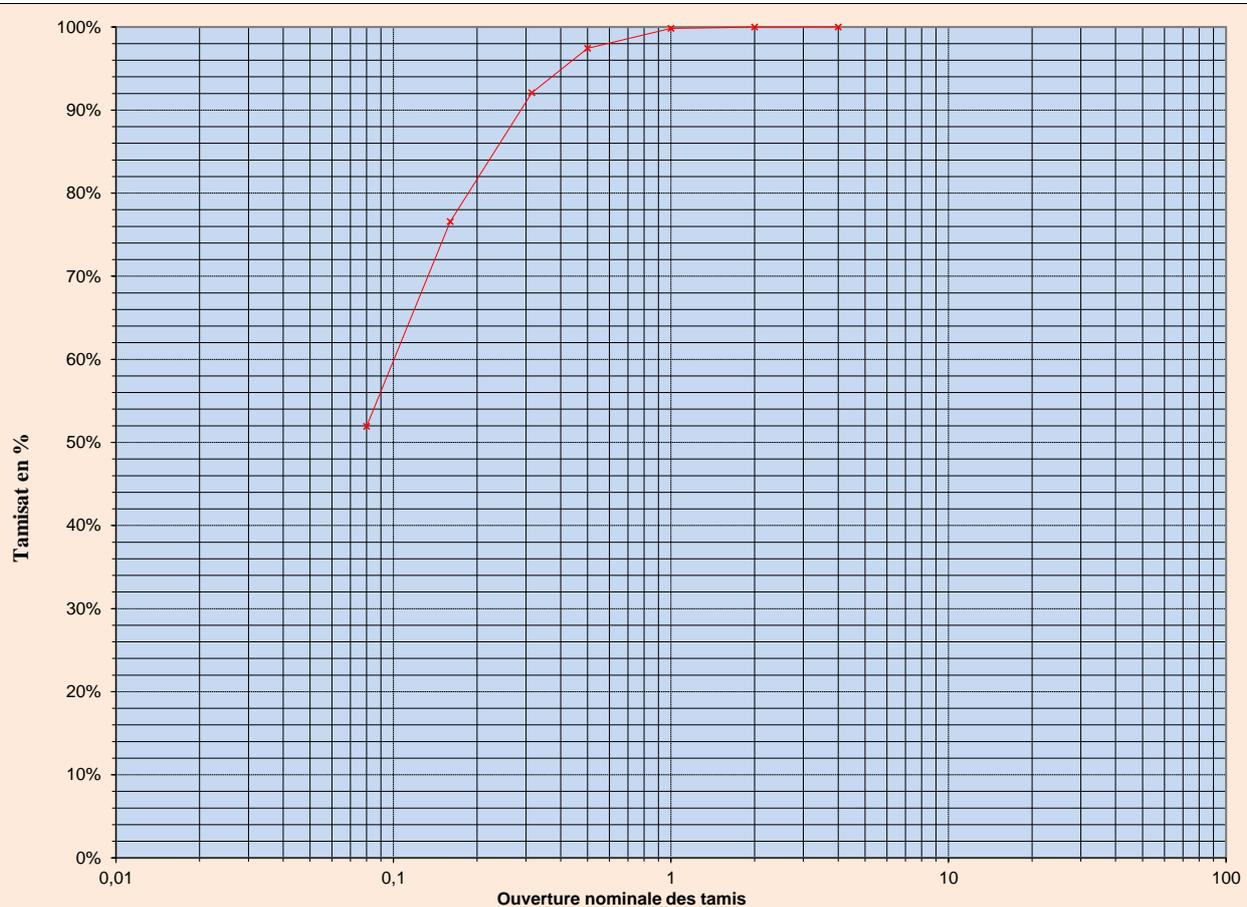
Matériau à l'essai	
Sondage :	P01
Prof. échantillon (m) :	3,30
Prof. prêt (m) :	3,30
Description visuelle des sols :	Sable moyen avec passe très fine

dm : 2 mm (plus grand tamis utilisé)
 Dmax : 2,2 mm (diam. max du plus gros grain)

Teneur en eau 16,6 %

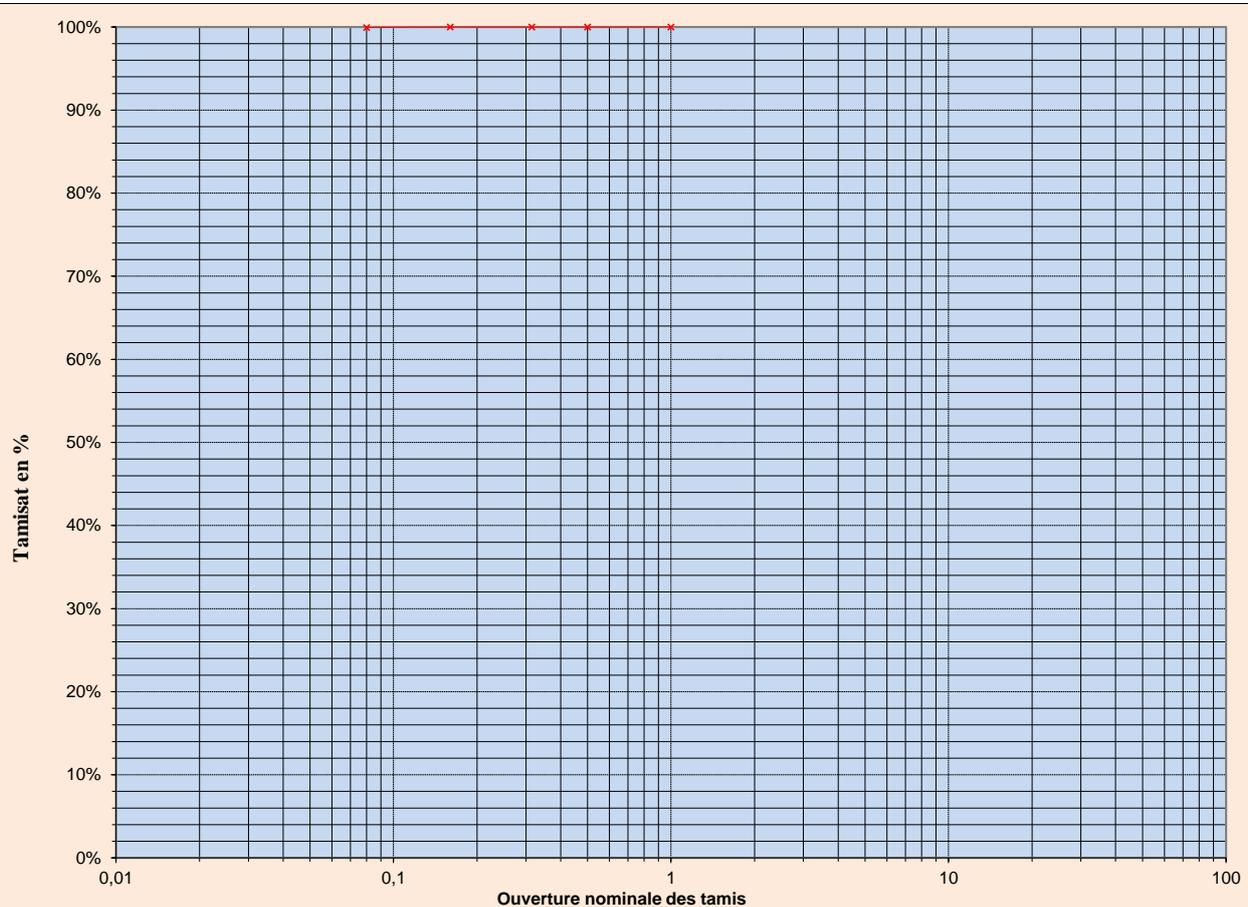
Matériau à l'essai	
Sondage :	P07
Prof. échantillon (m) :	1,6
Prof. prêt (m) :	1,6
Description visuelle des sols :	Argile grise, très fine, stratifiée, plastique, fissure avec paroi ocre, trace de circulation d'eau

dm : 0,5 mm (plus grand tamis utilisé)
 Dmax : 0,6 mm (diam. max du plus gros grain)

Teneur en eau 26,9 %

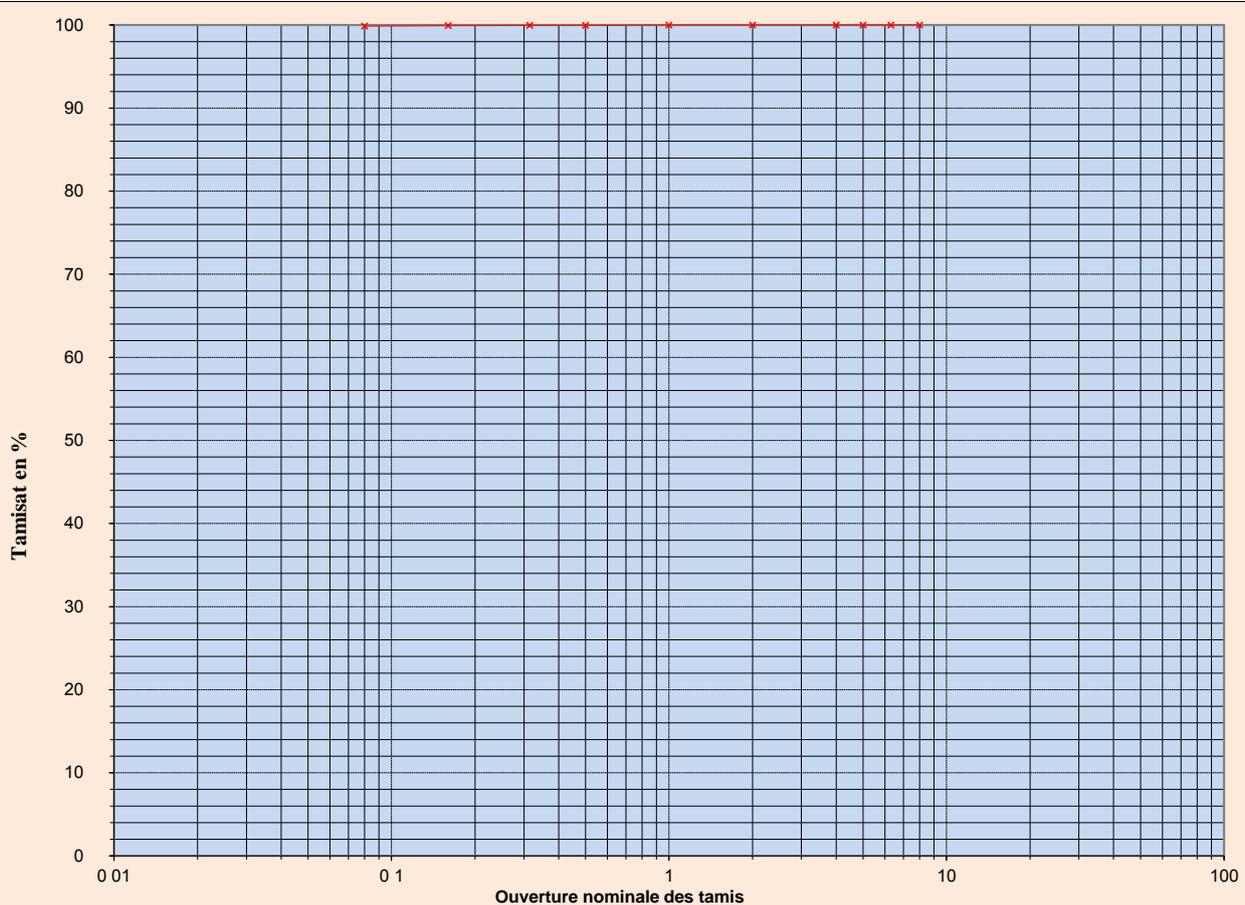
Matériau à l'essai	
Sondage :	P10
Prof. échantillon (m) :	4,0
Prof. prêt (m) :	4,0
Description visuelle des sols :	Argile grise, litée, humide

dm : 6,3 mm (plus grand tamis utilisé)
 D_{ma} : 7 mm (diam. max du plus gros grain)

Teneur en eau : 34,6

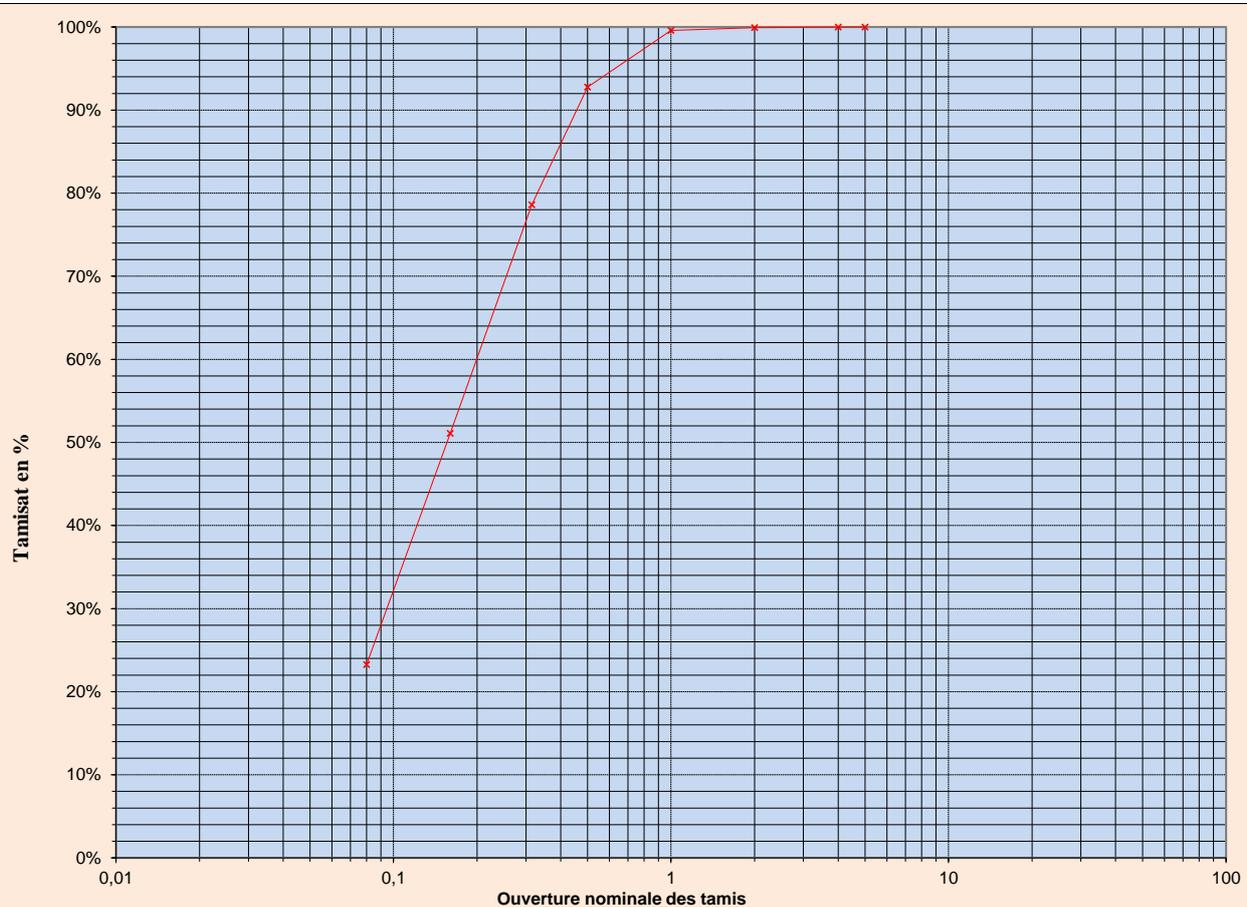
Matériau à l'essai	
Sondage :	P11
Prof. échantillon (m) :	2,4
Prof. prêt (m) :	2,4
Description visuelle des sols :	Sable moyen, gris, légèrement humide, quelques passes d'argile laminée centimétrique

dm : 4 mm (plus grand tamis utilisé)
Dmax : 4,2 mm (diam. max du plus gros grain)

Teneur en eau 7,7 %
