UMICORE - ANCIENNE MINE VIEILLE MONTAGNE - THOIRAS (30)

ETUDE DU DEPOT DE LA DIGUE A RESIDUS

N° du Rapport: 1771901-R01-V2

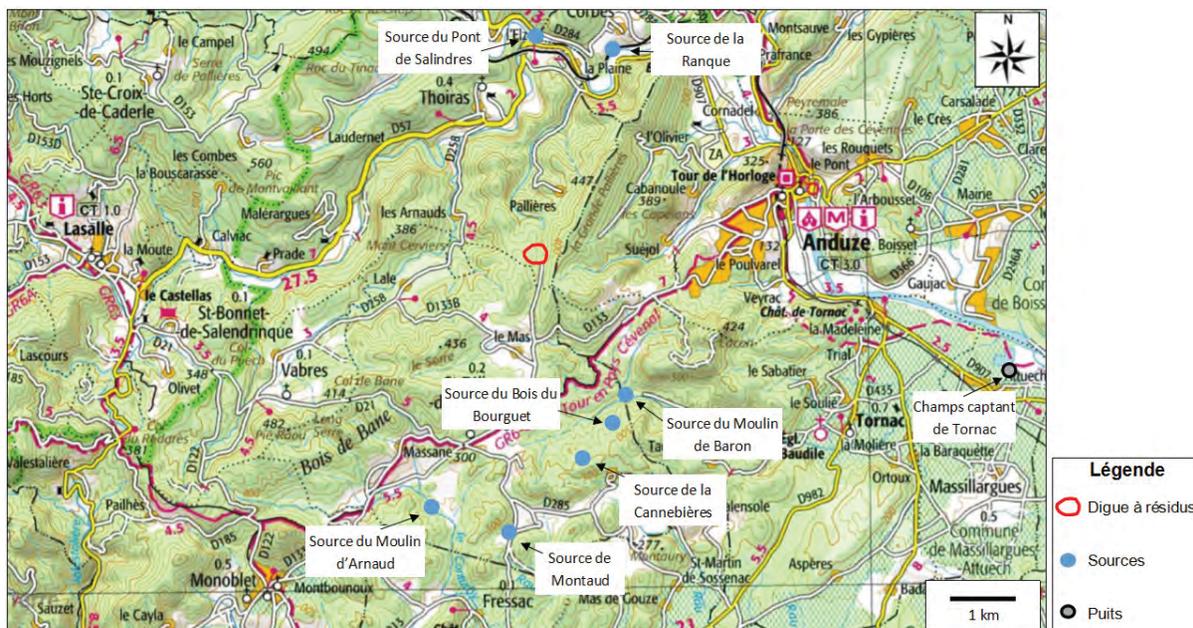
Figure 2-1 : Localisation des sources et des puits pour le captage AEP à proximité de la digue à résidus

A proximité de la concession de la Croix de Pallières [4], plusieurs sources sont captées pour un usage AEP (Alimentation en Eau Potable), les sources de la Ranque, de Montaud, de la Cannebières, du Moulin d'Arnaud, du Bois de Bourguet, du Moulin de Baron, du Pont de Salindres. Un champ captant est également présent sur la commune de Tornac. La localisation de ces différents ouvrages est présentée dans la Figure 2-1.

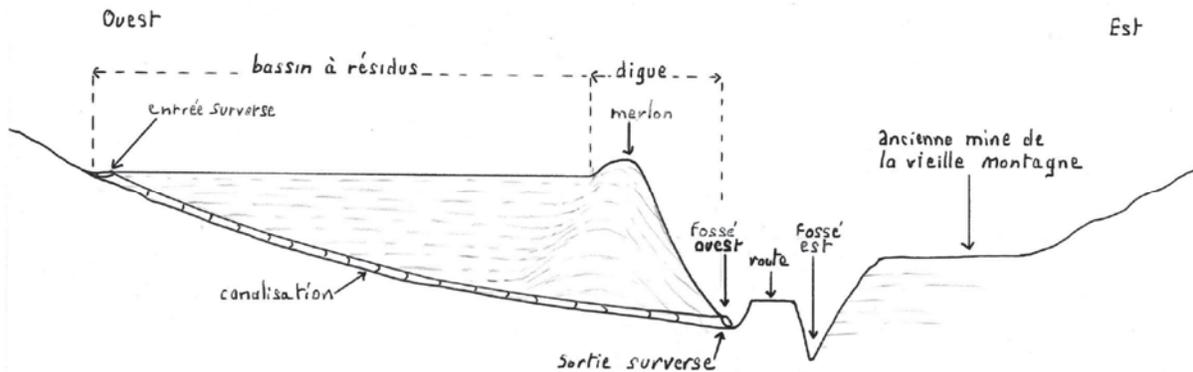
Figure 2-3 : Coupe schématique Ouest - Est du bassin à résidus et ses environs : la sortie de la canalisation de surverse se situe dans le fossé bordier nord du bassin (sans échelle)

En Octobre 2011, une inspection caméra de la canalisation de surverse a été réalisée [9]. La canalisation d'un diamètre de 500 mm, mesure approximativement 220 m de long, 207 m ont été inspectés depuis l'entrée. La vidéo permet de mettre en évidence la présence d'eau à partir de 125 m depuis l'entrée de la canalisation. Des fissures sont également visibles sur une large section, avec des traces d'infiltration d'eau régulières. Ces infiltrations d'eau dans la canalisation de surverse expliquent donc le très faible débit (goutte à goutte) observé en sortie de canalisation lors des épisodes de sécheresse.

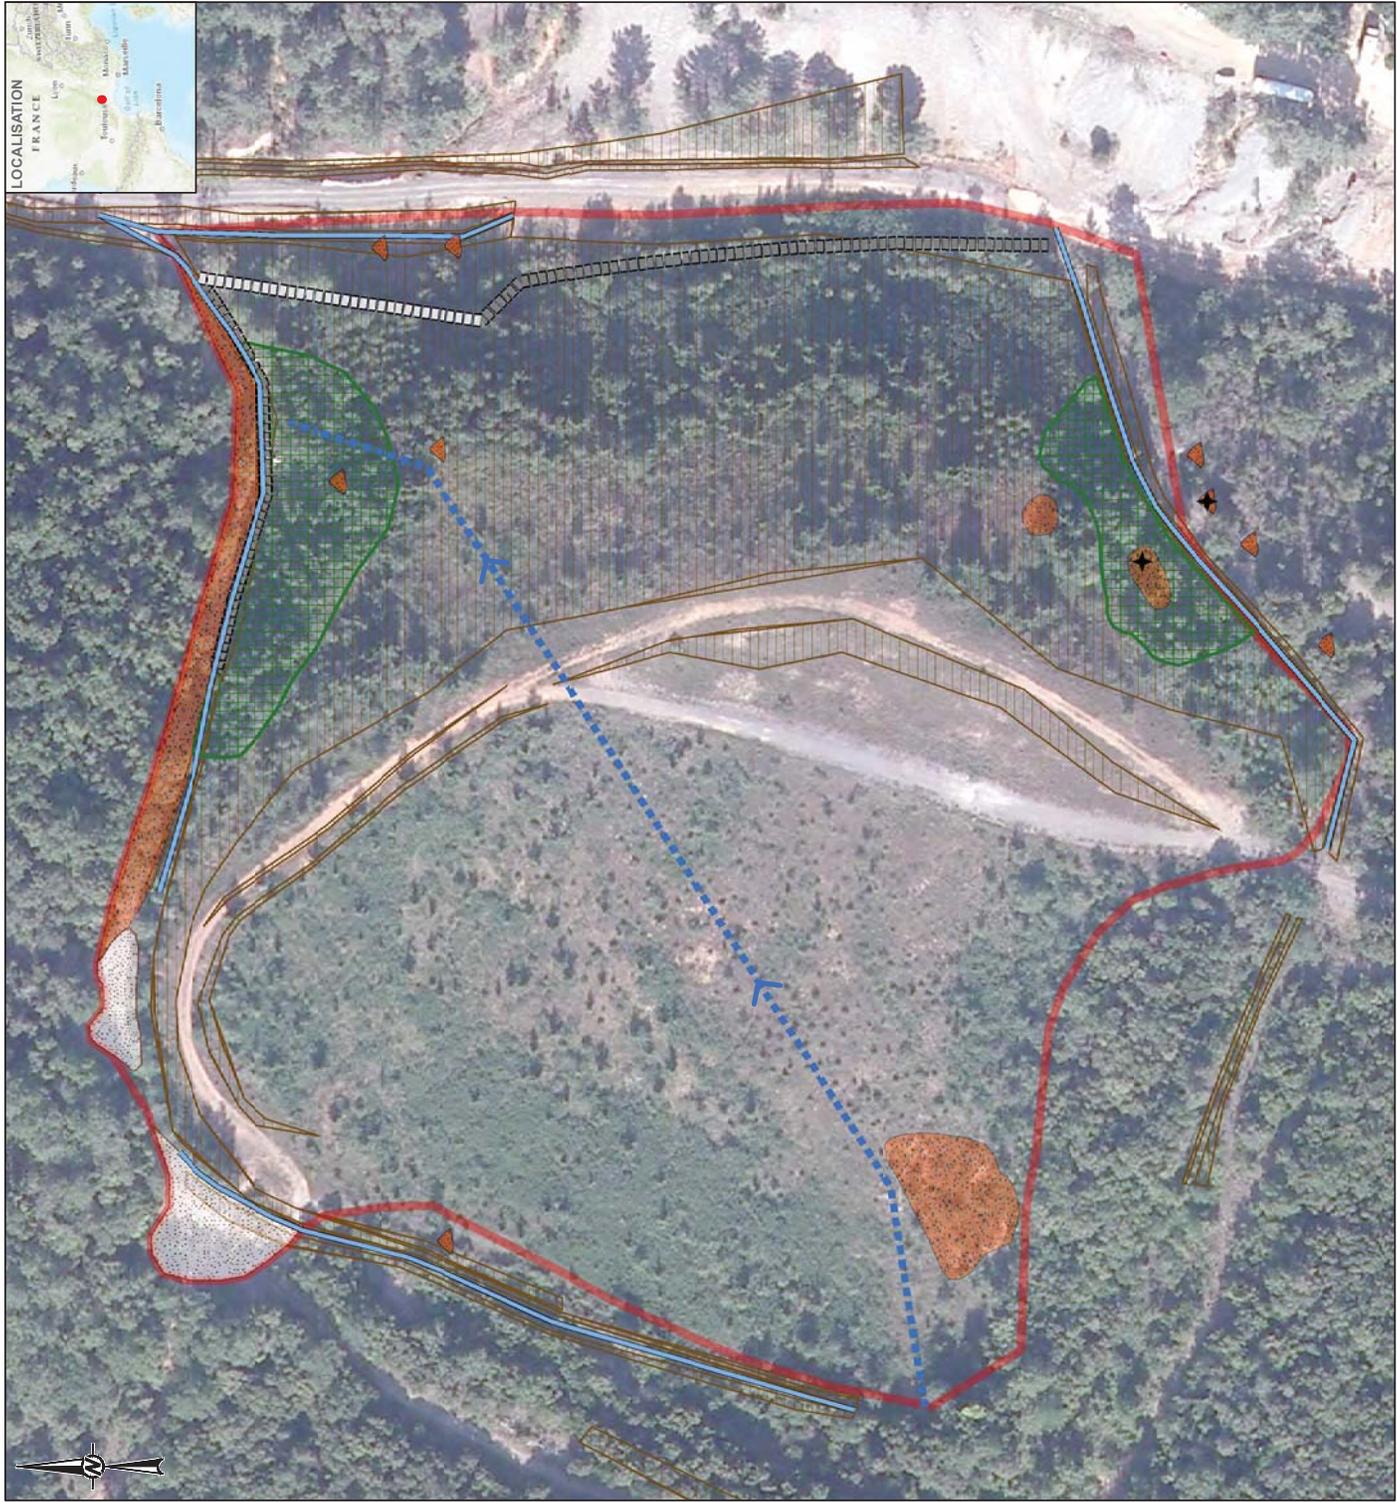
- Zone de résidus affleurants
- Zone de résidus récemment recouverte de terre
- Observation ponctuelle de résidus
- Observation ponctuelle d'érosion
- Zone de fascines

Tel que décrit dans la section 2.3.3, lors des visites de site réalisées en 2017, des désordres ponctuels ont été observés au niveau du confinement notamment suite à la dégradation naissante des fascines au niveau des flancs nord et sud de la digue.

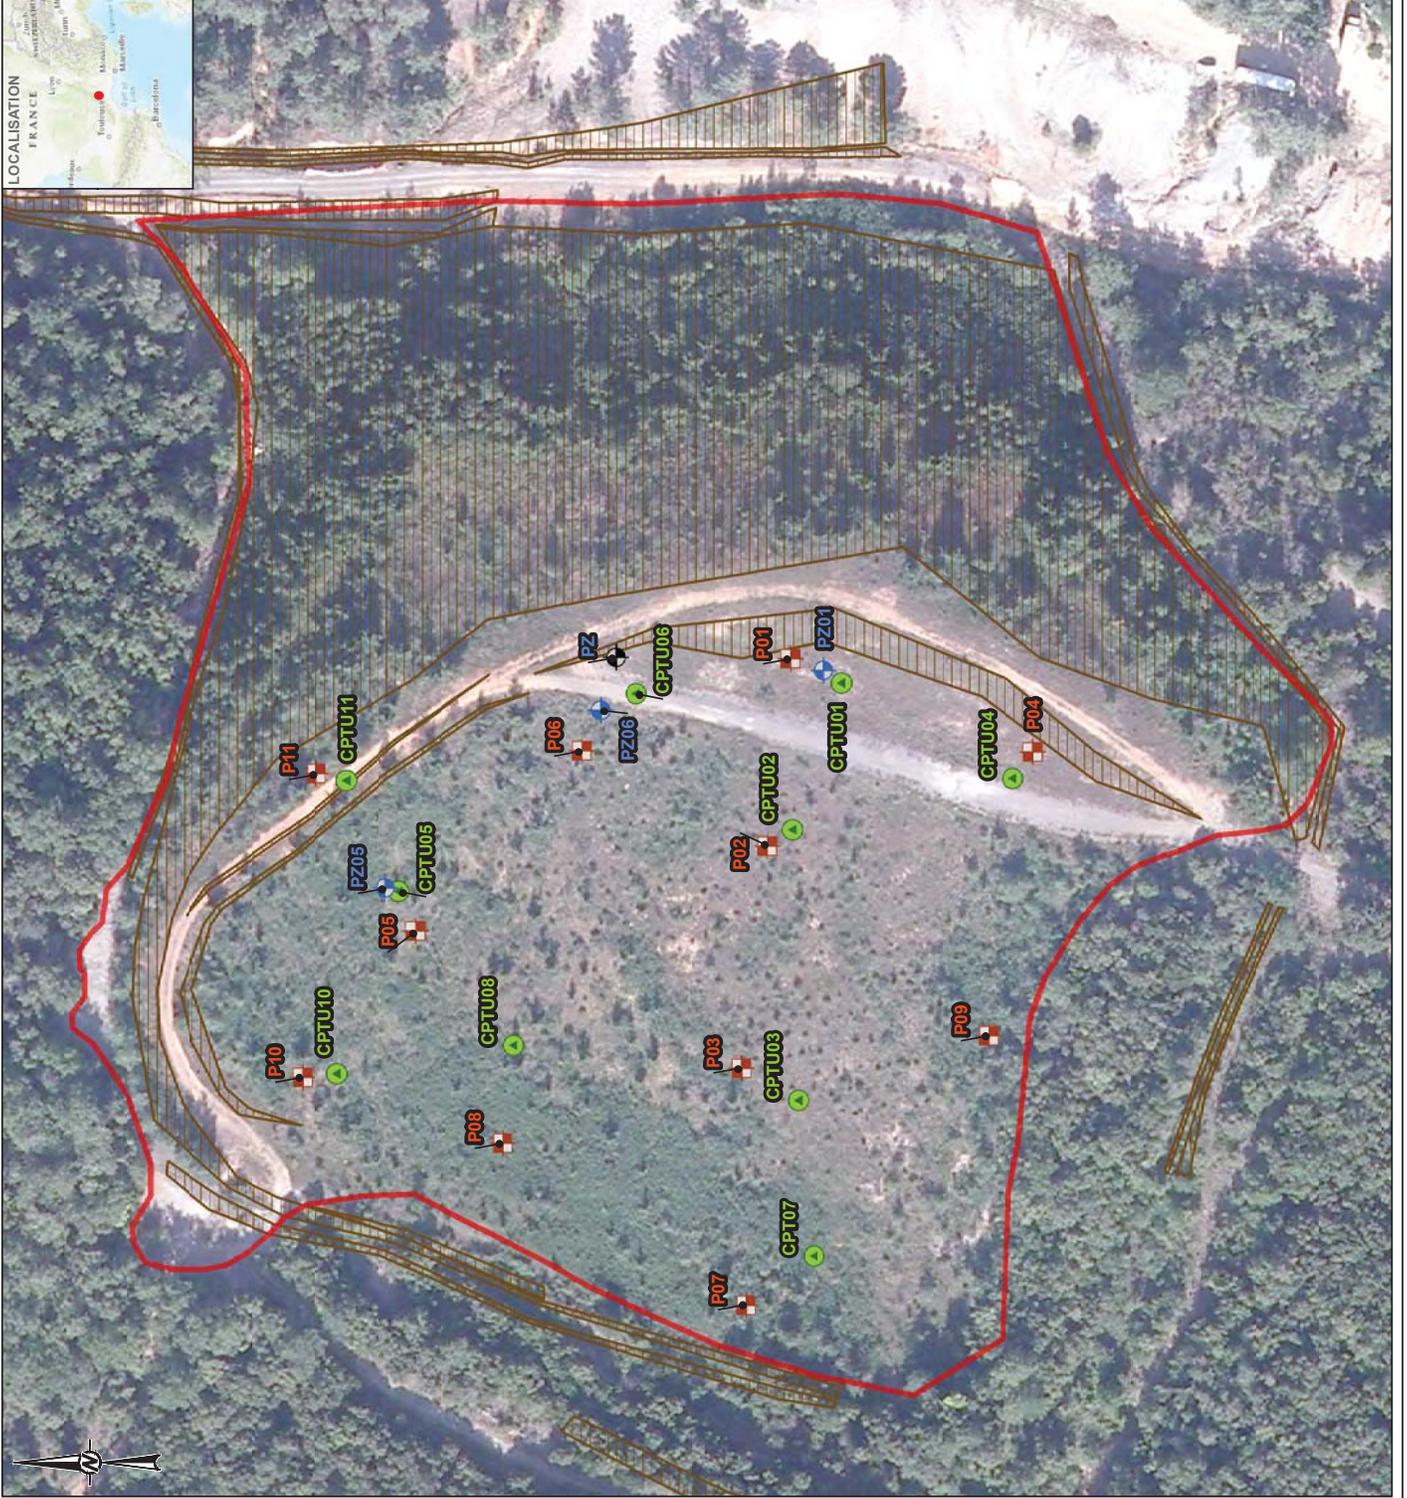
Figure A2 : Plan de localisation des investigations

- Emprise historique de la digue
- Talus
- Suivi des eaux souterraines**
- Piézomètre historique
- Nouveau piézomètre (2017)
- Prélèvement de sol**
- Sondage à la pelle mécanique
- CPTU

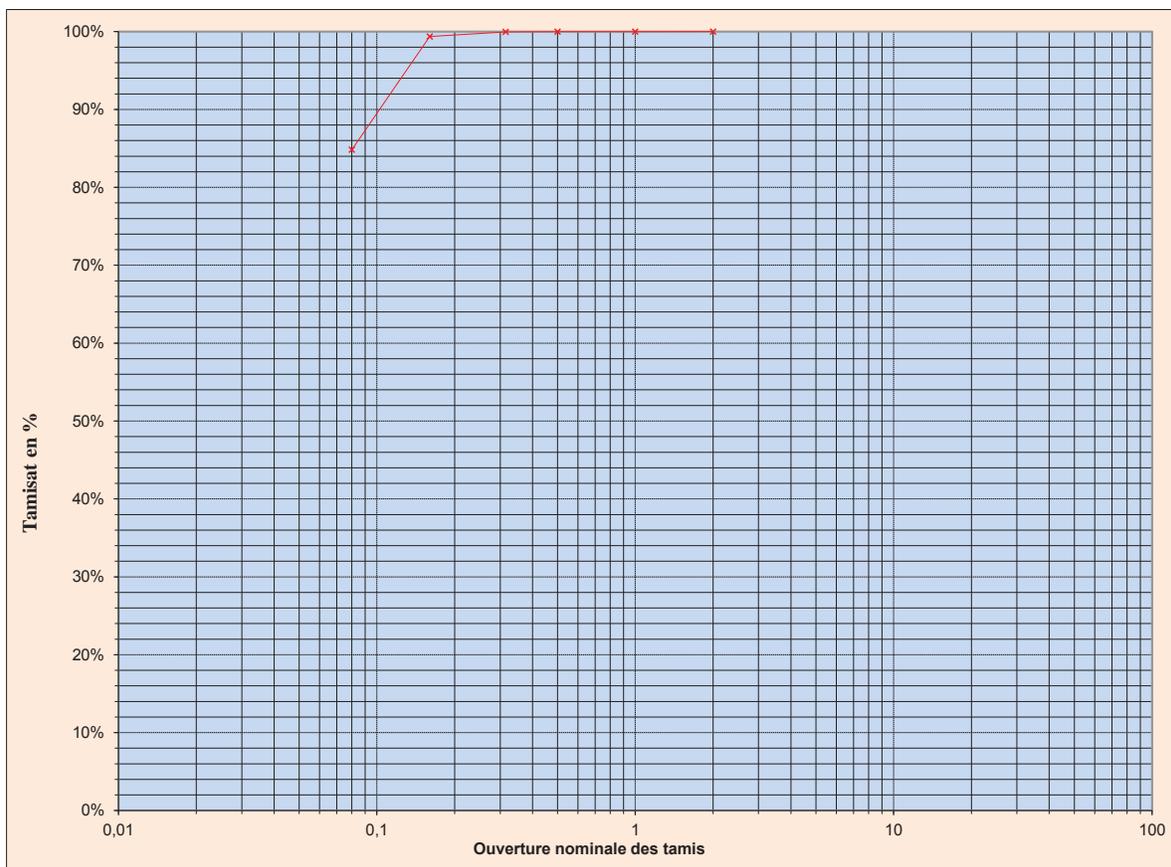
Matériau à l'essai	
Sondage :	P05
Prof. échantillon (m) :	4,0
Prof. prêt (m) :	4,0
Description visuelle des sols :	Sable gris moyen à fin, silteux légèrement humide, quelque passe d'argile centimétrique, lité

dm :	1 mm (plus grand tamis utilisé)
Dmax :	1,3 mm (diam. max du plus gros grain)

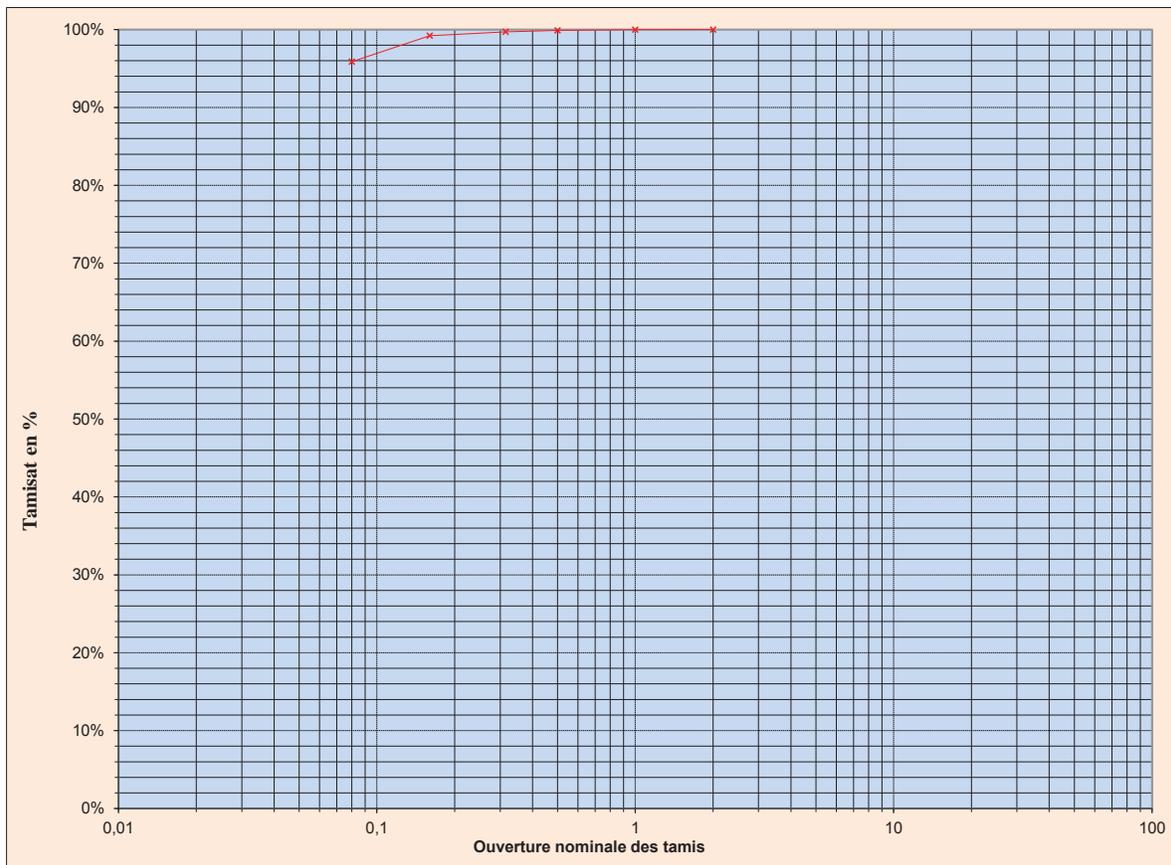
Sondage :	P06
Prof. échantillon (m) :	2,6
Prof. prêt (m) :	2,6
Description visuelle des sols :	Sable moyen à fin avec argile grise, humide

dm : 1 mm (plus grand tamis utilisé)

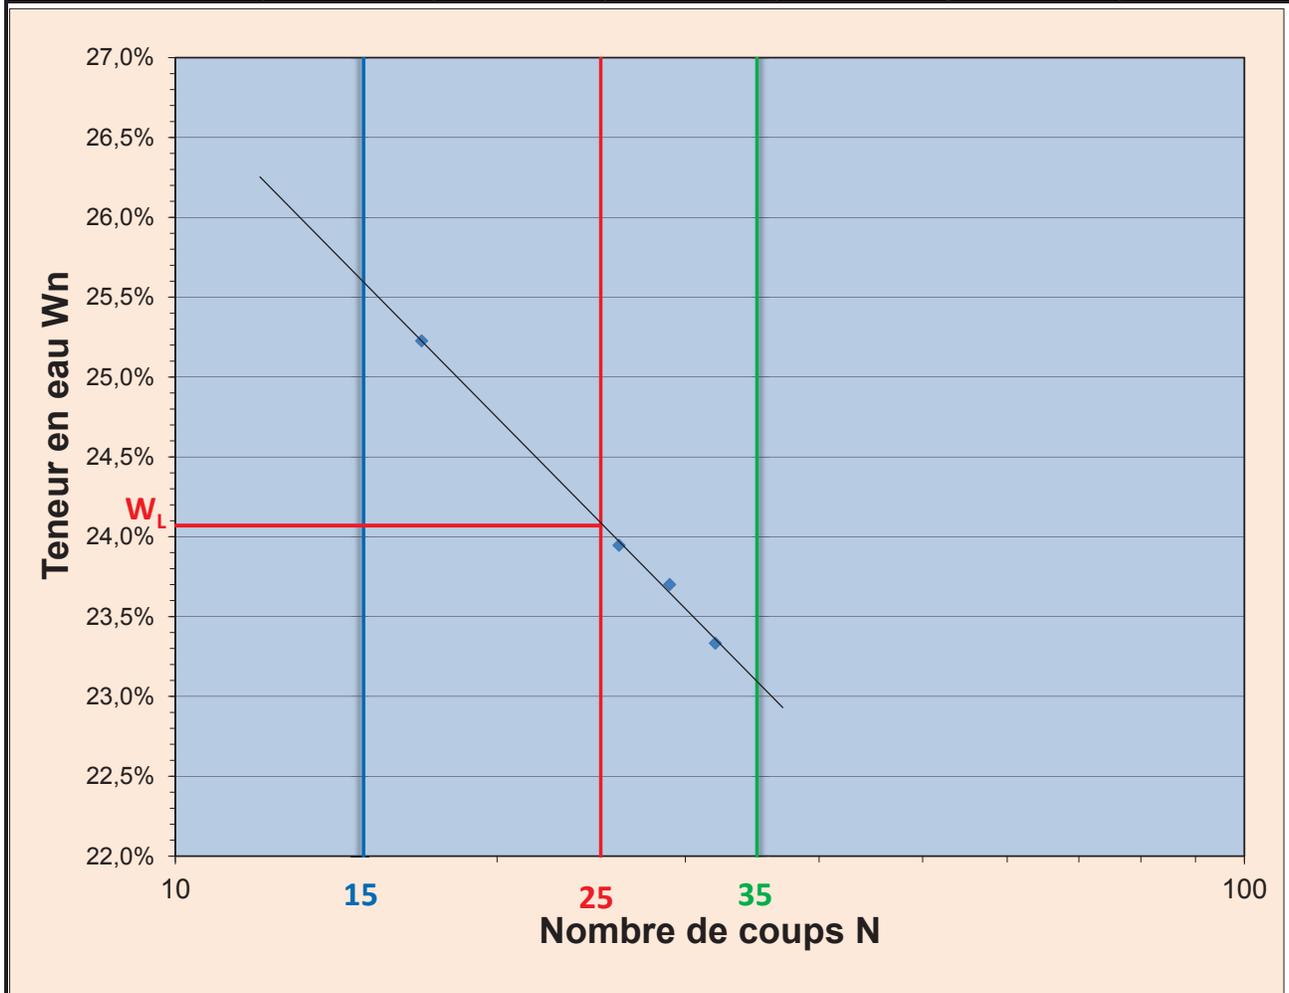
Limite de liquidité : $W_L =$	24,1%	Indice de plasticité $I_p =$	7,1
Limite de plasticité : $W_p =$	16,9%	Indice de consistance $I_c =$	-0,40
Teneur en eau du sol (%) : $W_n =$	26,9%

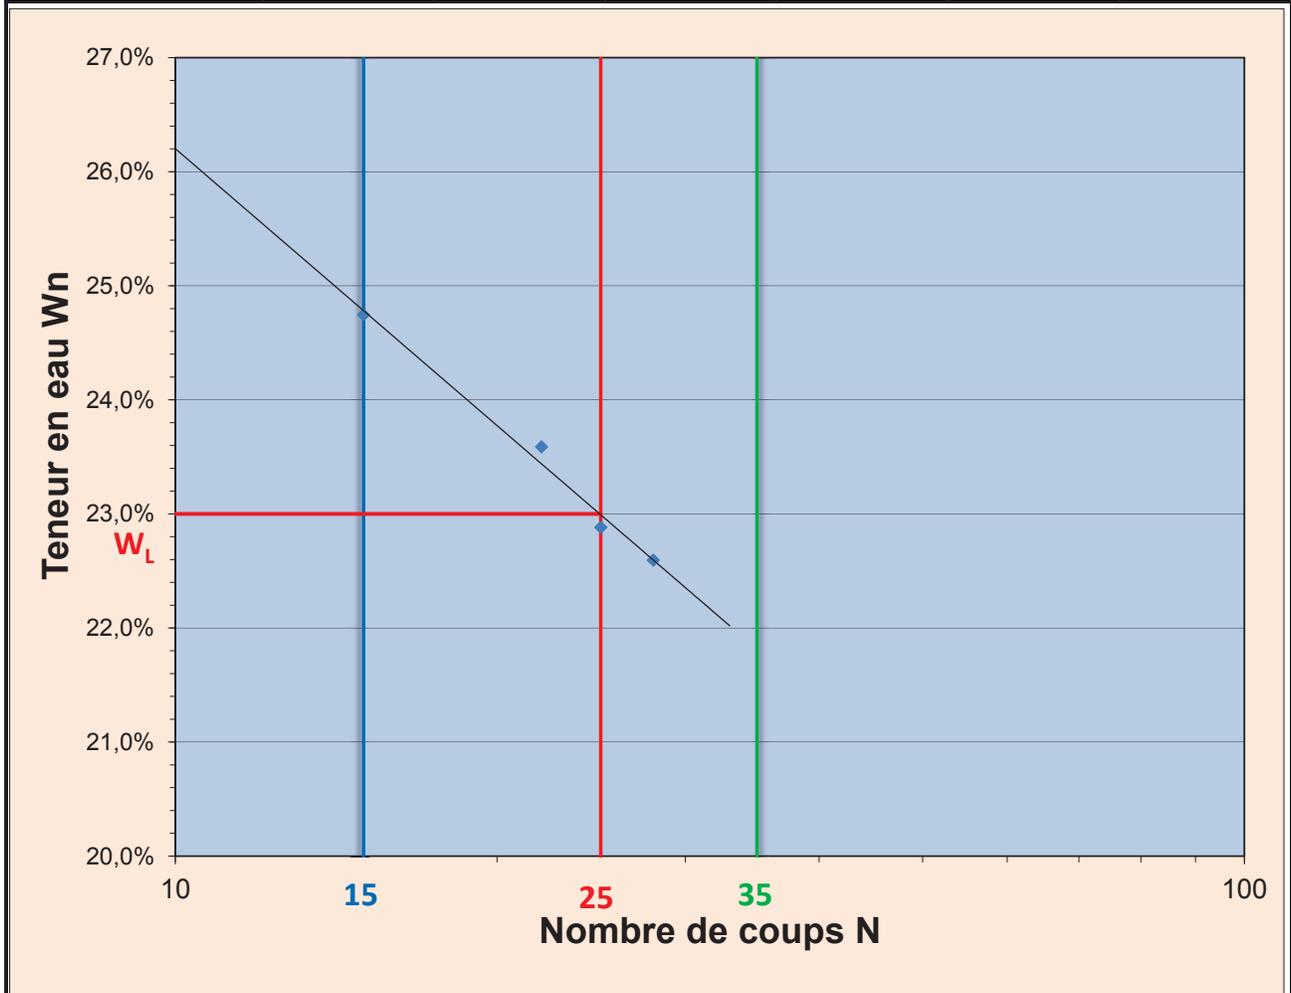
Limite de liquidité : $W_L =$	23,0%	Indice de plasticité $I_p =$	7,6
Limite de plasticité : $W_p =$	15,4%		
Teneur en eau du sol (%) : $W_n =$	30,4%	Indice de consistance $I_c =$	-0,98
