Schéma Directeur d'Alimentation en Eau Potable de la Commune de Laval Saint Roman									
Commune de Laval Saint Roman					Fiche captage : Source des Cannaux				
Localisation :					Type :				
Lieu-dit : Canneaux					SOURCE : X				
Commune : 30 760 LAVAL SAINT ROMAN					PUTITS :				
Référéncement Cadastral		Section :	Y	Parcelle N° :	20		FORAGE :		
X :	(Lambert III Sud)	223 737 m	Y :	(Lambert III Sud)	771 763 m	Z :	160 mNGF		
Code de la Santé Publique - Volet Réglementaire									
Procédure :	Non Consultée	En cours	Réalisée	Date - Prestataire			Remarques - Observations		
Rapport préliminaire sur la ressource			?						
Analyse de première adduction		X		21/12/00			Laboratoires Bouisson Bertrand		
Rapport de l'Avis de l'Hydrogéologue		X		12/07/02			Xavier TSCHANZ		
Dossier préliminaire		X	le	20/12/02	par	ADEQUAT			
Dossier DUP	X						Pas de retour des services de l'état		
Enquête Publique	X			ouverture le

Schéma Directeur d'Alimentation en Eau Potable de la Commune de Laval Saint Roman

Fiche Réservoir : RESERVOIR

Fiche Ouvrage Particulier : Système de traitement

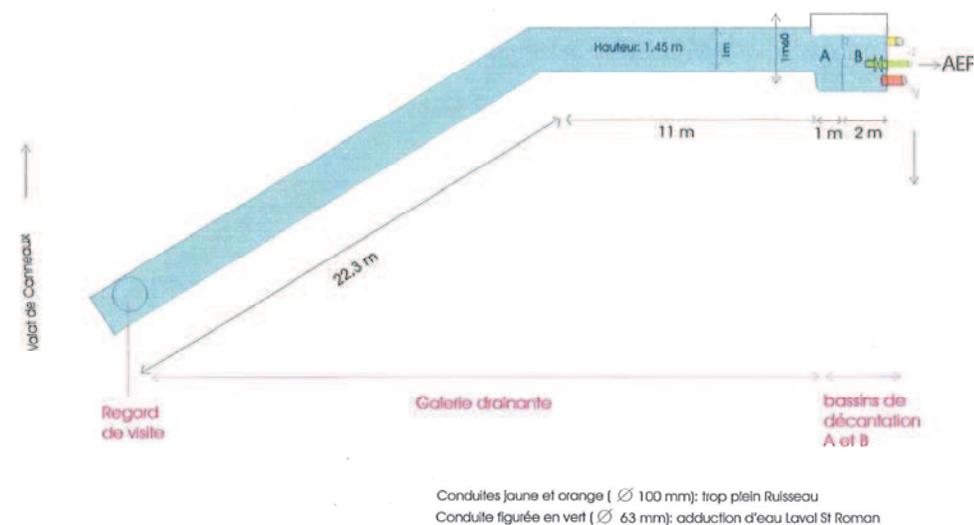
Schéma de fonctionnement de l'ouvrage de captage

Source: Extrait d'un document de la Compagnie Générale des Eaux du 16 mai 1990

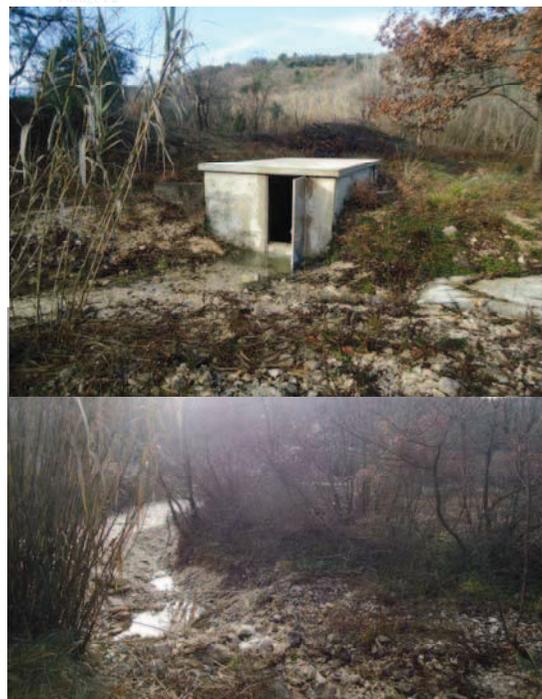
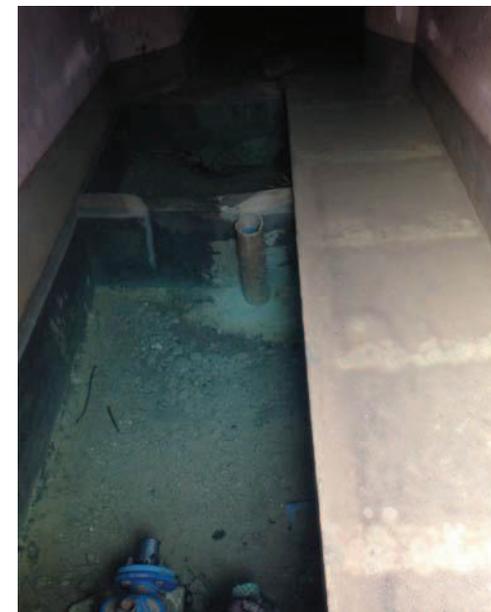
Illustrations

Débit d'exploitation :	4,7 m³/h		
Caractéristiques du traitement			
Le système de traitement se fait au niveau du réservoir.			
Observations			
Manque d'eau important lors de l'été 2012			
Identification des Anomalies			
TYPE DE DEFAUT	GRAVITE DU DEFAUT		
	Peu Grave	Grave	Très Grave
Absence de clôture

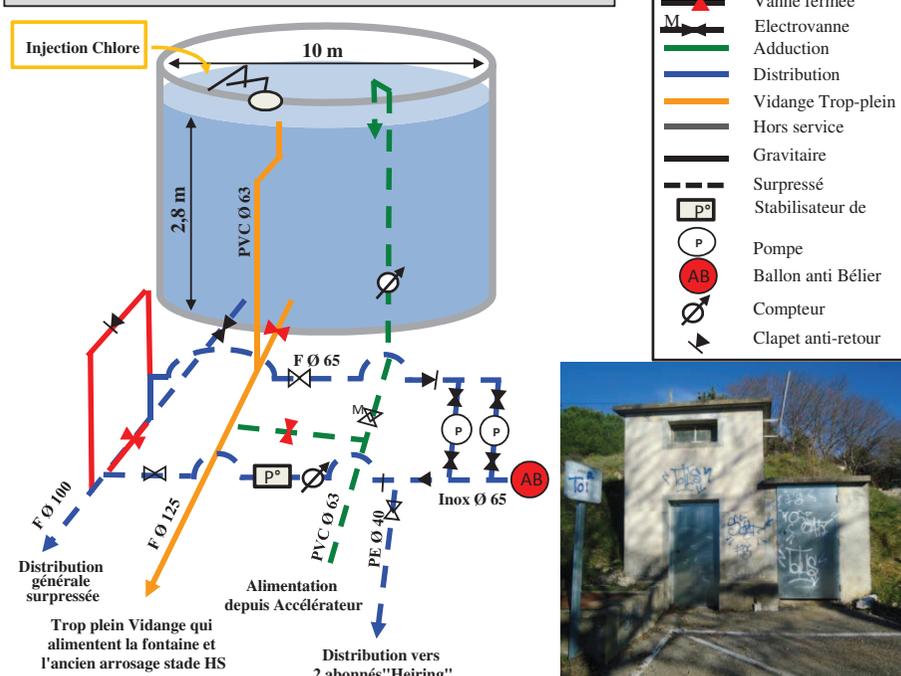
Schéma de fonctionnement du réservoir

Année de mise en service :	1958 - 1959		Réhabilitation :	1986	
Type de réservoir :	semi enterré		Forme :	Cylindrique	
Diamètre :	10,00 m		Surface :	79 m²	
Volume total :	220 m3	Volume incendie :	94 m3	Volume utile :	126 m3

Canalisation	Origine / Destination	Diam. / Mat :	Hauteur / TN:
Adduction 1	Accélérateur	PVC Ø 63	3,0 m
Adduction 2			
Distribution 1	Distribution générale surpressée	F Ø 125	0,2 m
Distribution 2	Distribution antenne surpressée Pantécouste Haut (2 abonnés)	PEHD Ø 40	0,2 m
Lyre incendie			1,2 m
Vidange		F Ø 125	0,0 m
Trop plein	Vers Fontaine et antenne arrosage HS vers Stade	F Ø 125	2,8 m
Pompes:	2 pompes GRUNDFOS 50 Hz H : 48,3 m Hmax 61,2 m Q : 10 m³/h Type CRE 10-06 G-A-A-E HQ5		
Anti Bélier :	1 Ballon anti bélier GRUNDFOS 4 bars 100 L 2010, numéro de série : 96573267

Asservissement remplissage : Electrovanne et accélérateur régis par poire de niveau

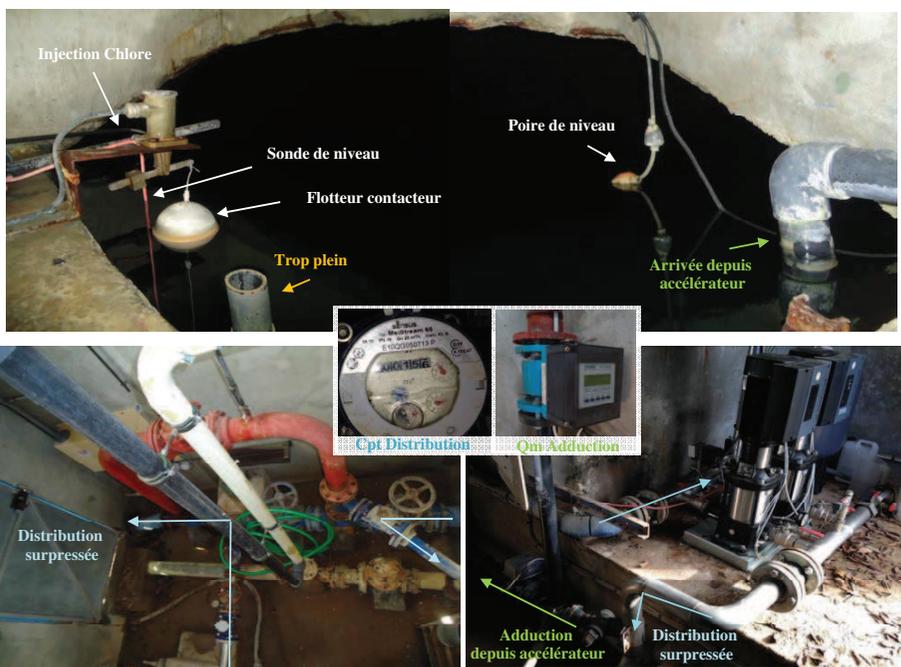
Illustrations

Organes Hydrauliques :	Bon
Génie Civil :	Moyen

TYPE DE DEFAUT	GRAVITE
Férrillage béton de la cuve apparent	Grave
Pas de compteur sur l'antenne de Pantécouste Haut, compteur général posé après piquage	Peu grave
Pas de chauffage dans le local	Peu grave

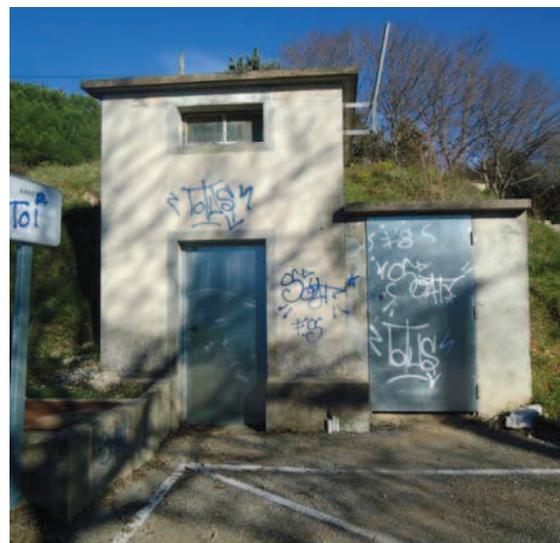
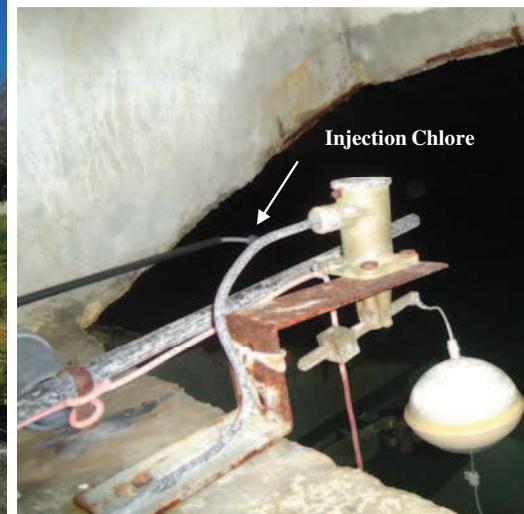
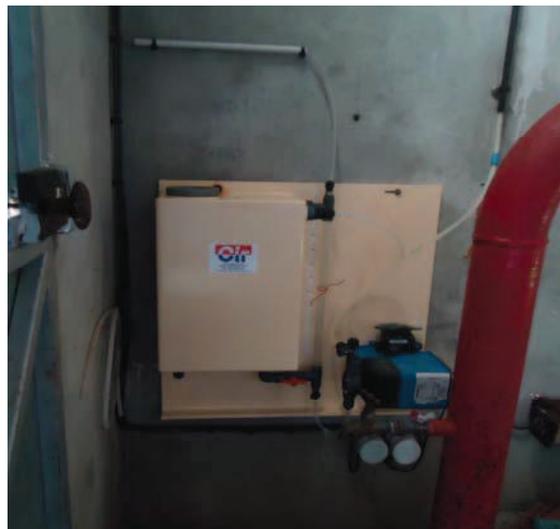
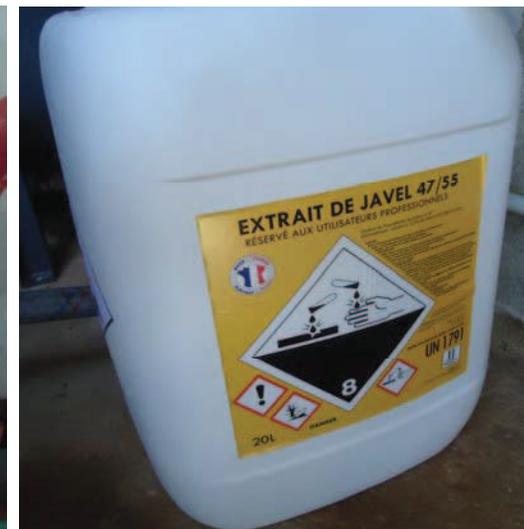
Le système de traitement est installé au niveau du réservoir.

Le traitement est assuré par le biais d'injection d'une solution chlorée directement dans la cuve, réalisée à partir d'une dilution de Javel.

Le stockage des bidons de Javel se fait dans la chambre de vannes du réservoir.
