A la demande de CEBTP, nous avons réalisé les imageries de parois de 4 sondages carottés implantés en pied du barrage des Cambous en rive gauche, situé sur la commune de Sainte Cécile d’Andorge (30).

Annexe 2 : Imagerie de paroi des sondage SC6, SC7, SC8, SC9

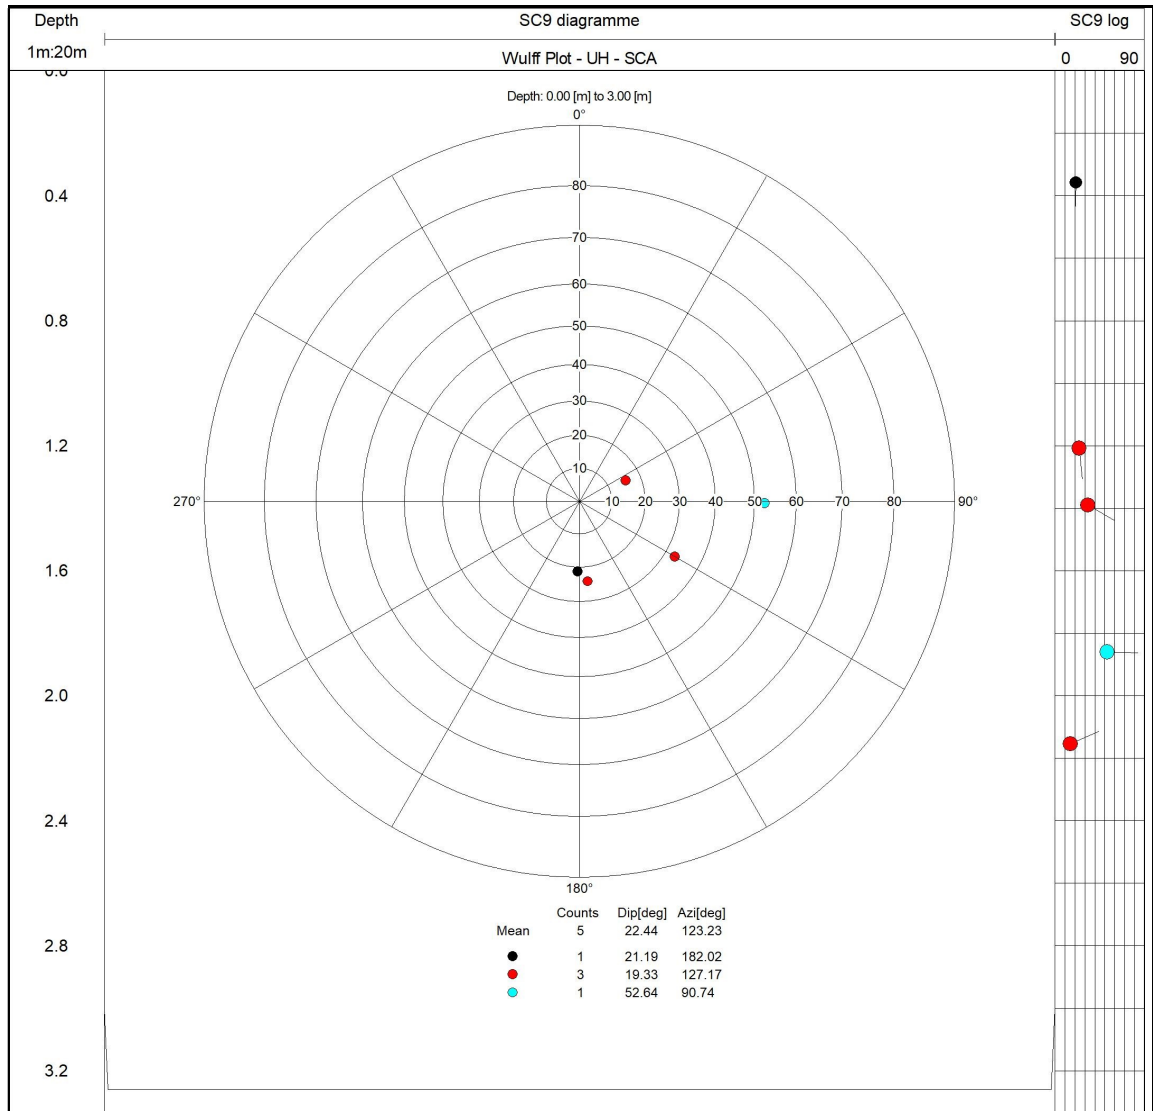
Figure 9 : Rose du sondage SC9

Sondage carotté SC9 : niveau d'eau à 1 m

De 0 à 0,3 m : béton à cailloux pluri millimétriques roulés ;

De 0,3 m à 0,4 m : zone de cave dans le béton au contact béton rocher ;

De 0,4 à 2,7 m : rocher globalement sain, avec quelques zones plus fracturées, notamment entre 1 et 1,4 m. Trois fissures liées à la foliation sont pointées, présentant une petite ouverture.

La discontinuité de type 3 pointée à 1,9 m est une fissure fermée.

Le béton à cailloux centimétriques est présent et visible dans les premiers décimètres des ouvrages. Il apparaît sain sur les sondages SC6 à SC8, avec un contact adhérent avec le rocher. Dans le sondage SC9, le béton a cavé au niveau du contact béton rocher, où le béton est dégradé sur près de 10 cm.

Le sondage SC9 montre un rocher légèrement plus fracturé entre 1 et 1,4 m.
