SÉCURISATION DU COMPLEXE HYDRAULIQUE FORMÉ PAR LES BARRAGES DE SAINTE-CÉCILE D'ANDORGE ET DES CAMBOUS

**Mise en sécurité de complexe formé par les barrages
départementaux de Sainte Cécile d'Andorge et des Cambous**

RAPPORT – Synthèse des investigations géotechniques

Réf. rapport : CMO2.C.2188-1

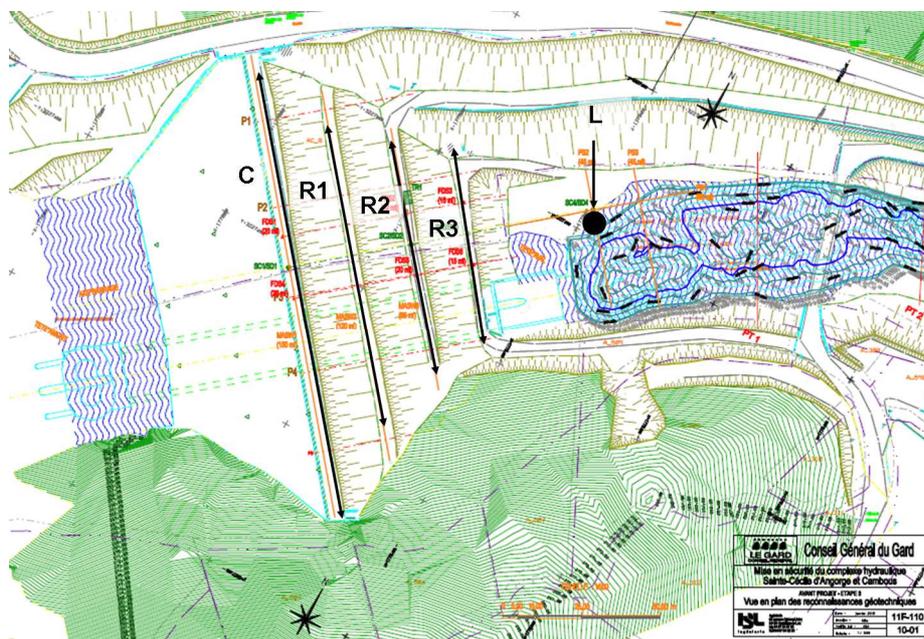
Figure 3: notation des positionnements des sondages

- La crête du barrage à la côte 267.5 NGF en moyenne notée C.
- La première risberme à la côte 256.5 NGF en moyenne notée R1.
- La deuxième risberme à la côte 245.2 NGF en moyenne notée R2.
- La troisième risberme à la côte 234.5 NGF en moyenne notée R3.
- La zone en pied aval de barrage proche du lit du Gardon d'Alès où des sondages et essais ont également été effectués notée L.

Dans la description des investigations géotechniques réalisées, on indique la position des sondages au moyen des conventions présentées plus haut. L'implantation précise des sondages est donnée en annexe, ainsi que leur relevé XYZ (référentiel CC44).

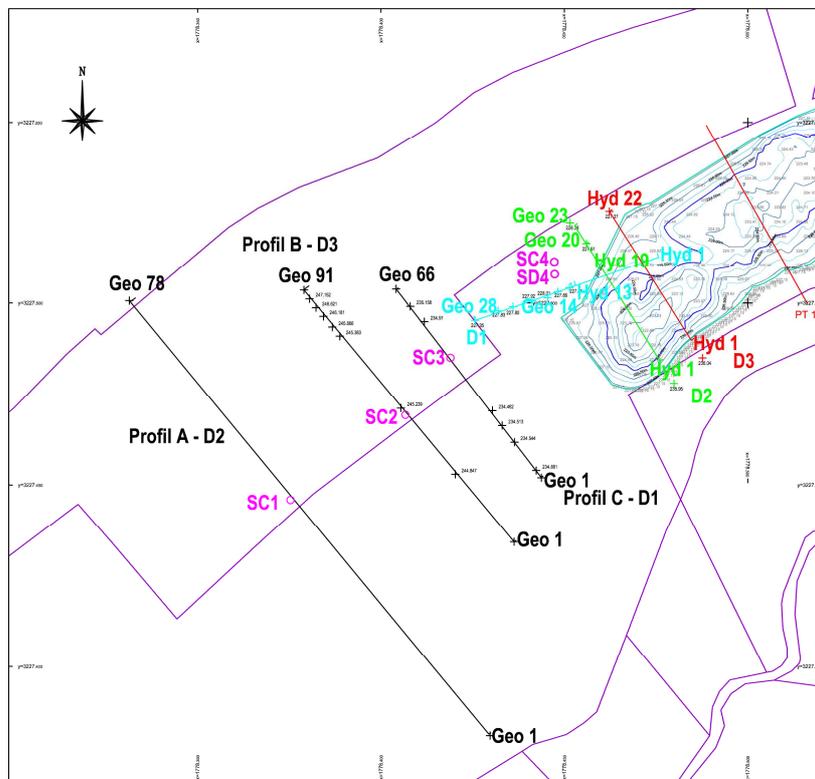
Figure 4: position des mesures par sismique réfraction et sismique onde de surface

- Profil D1 parallèle au lit du Gardon d'Alès – longueur 53 m.
- Profil D2 perpendiculaire au lit du Gardon d'Alès – une grande partie du dispositif est immergée (utilisation de géophones et d'hydrophones) – longueur 44 m.
- Profil D3 perpendiculaire au lit du Gardon d'Alès – le dispositif est réalisé avec des hydrophones – longueur 42 m.

Les profils D1 et D2 se recoupent dans la zone L définie au § 2.2 afin de permettre de recouper les profils avec le sondage carotté n°4.

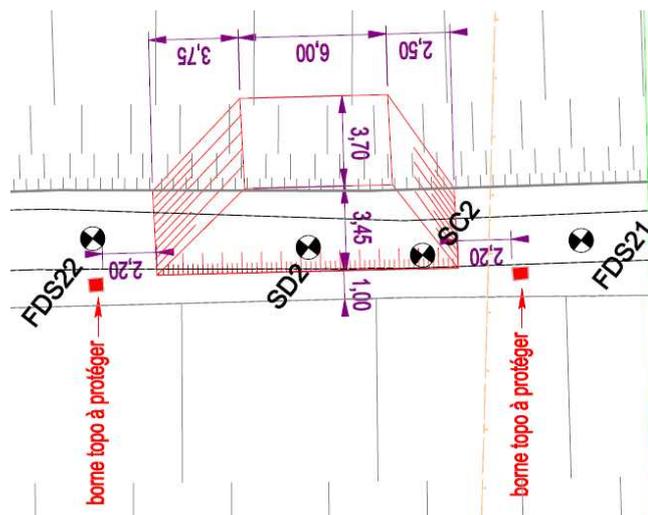
Figure 5: implantation et caractéristiques géométriques de la tranchée

- Le fond de fouille est rectangulaire 6 m x 3.5 m orienté le long de la risberme.
- Pour garantir la stabilité de la fouille, l'excavation est réalisée avec une pente égale à celle du remblai.
- Côté rive droite, la pente est dressée avec un fruit de 1H/1V.
- Côté rive gauche la pente est de 1H/1.5V pour permettre la descente de la pelle mécanique en fond de fouille.

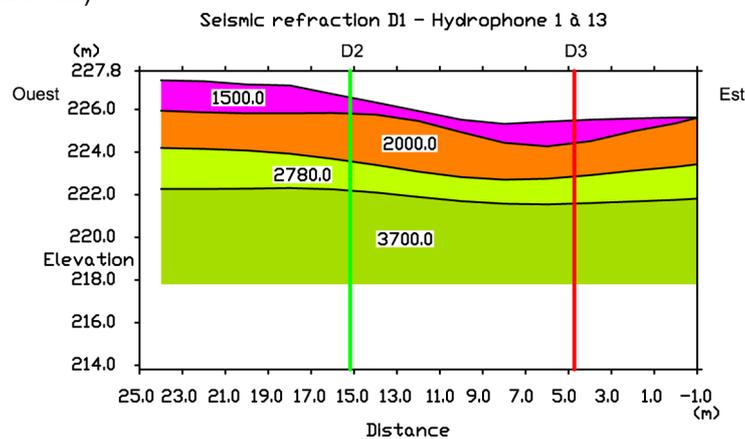
Figure 6: profil D1 - partie immergée

Le toit du substratum rocheux ($V_p=3700 - 3800$ m/s) est bien identifié pour les trois profils (couche vert foncé). Les différentes couches superficielles correspondent à des alluvions de surface ($V_p \sim 1500$ m/s) et à des couches de remblai ou de rocher altéré ($V_p \sim 2000 - 2800$ m/s).

La fiabilité des données acquises peut être jugée très variable. Dans la partie immergée des profils, le canon à air donne de bons résultats et les données sont bien exploitables. Dans la partie émergée des profils, les données sont moins fiables. Cela est dû selon SISMOCEAN à un rapport signal/bruit trop faible : tir à la masse peu énergétique compte tenu de la proximité du barrage (tir à l'explosif prohibé), bruit ambiant important. Pour cela on ne présente que les résultats des parties immergées des profils (rapport complet en annexe).

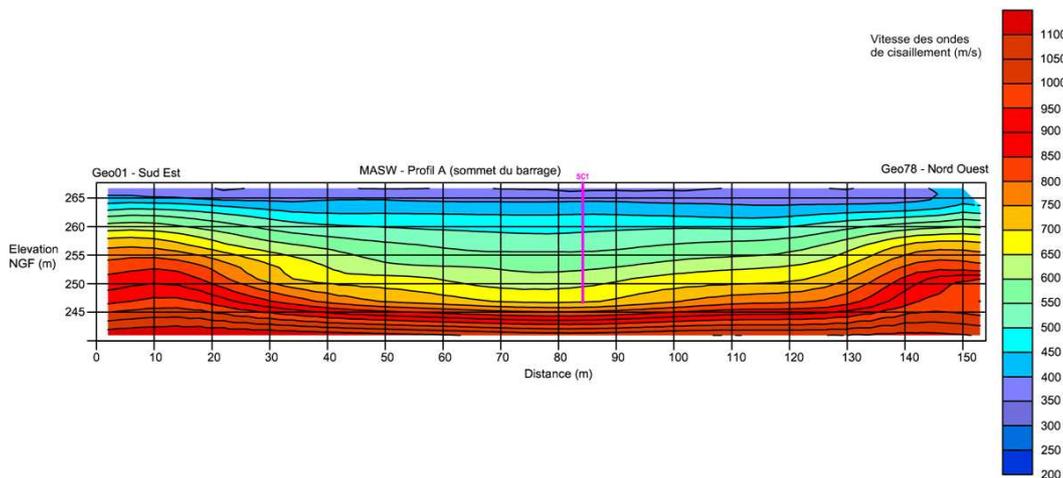
Figure 9: profil A – D2 - mesure MASW

Le trait noir plus épais indique la topographie du profil.

La qualité des données est assez variable. Les profils A – D2 et B – D3 sont d'assez bonne qualité. Le profil C – D1 est trop bruité pour être correctement exploité. Pour cela on ne présente ici que les résultats pour les profils A – D2 (sommet du barrage) et B – D3 (risberme à mi-hauteur du barrage).

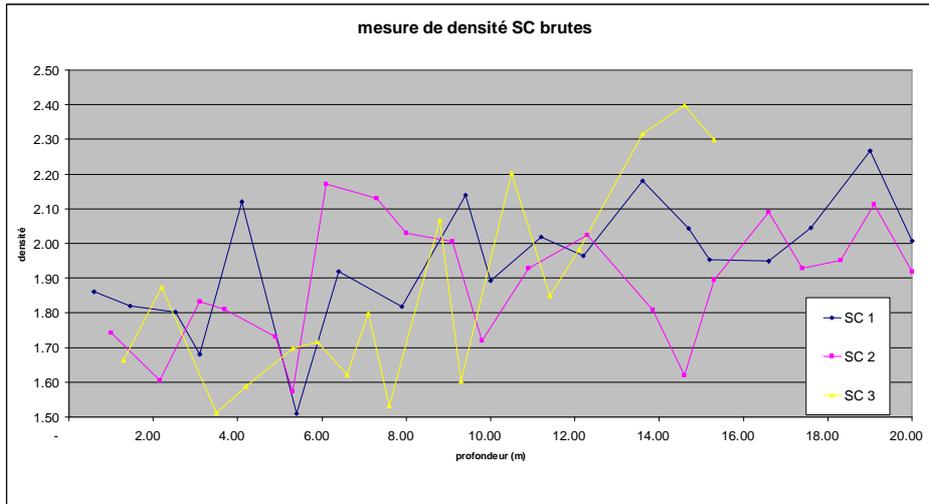
Figure 11: variation de la densité avec la profondeur - données brutes

Le tracé de l'évolution de la densité en fonction de la profondeur confirme les résultats de la sismique par onde de surface à savoir que la compacité augmente avec la profondeur.

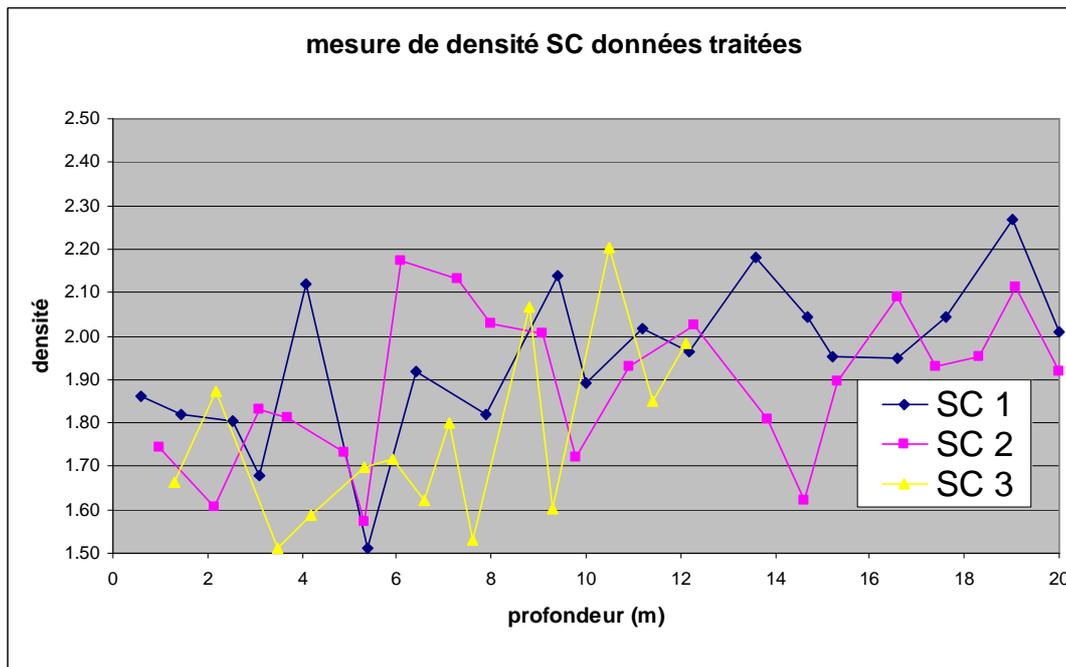
Figure 12: variation de la densité avec la profondeur – données traitées

Sur la figure ci-dessus les points avec un taux de récupération trop faible ou une photo montrant une carotte douteuse ont été enlevés. De même, les mesures de densité du substratum en SC3 sont écartées.

Les carottes dont la densité est inférieure à la densité obtenue avec la tranchée ($\rho=1.74$) ont été traitées. La mesure est écartée si le taux de récupération est trop faible. D'autre part l'examen des photos est complémentaire car il permet de remarquer des carottes douteuses (l'estimation du taux de récupération durant le sondage reste en effet soumise à une incertitude).

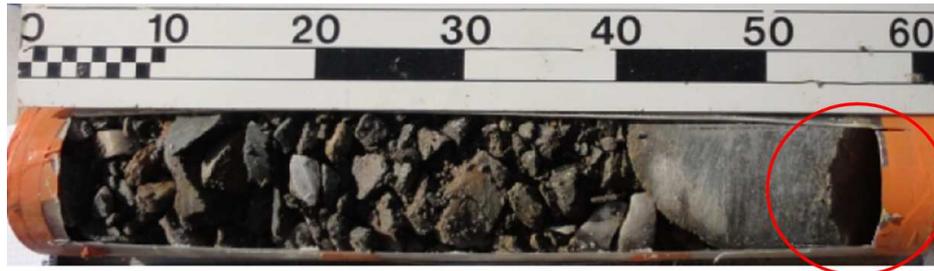
Figure 13 : SC 1 - carotte 2.5 -3.1 m

Déficit de récupération

n° SC	Prof.	n° échantillon	motif
SC 1	0.0-0.62	13M463	taux de récupération
SC 1	2.5-3.1	13M475	photo
SC 1	4.4-4.8	13M477	photo
SC 2	13.85-14.60	13M488	photo

Tableau 6 : valeurs de densité retirées après analyse des résultats

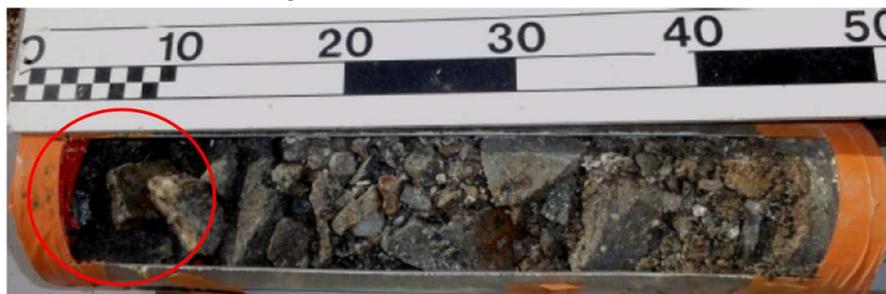
Figure 14 : SC 1 - carotte 4.4 - 4.8m

Déficit de récupération

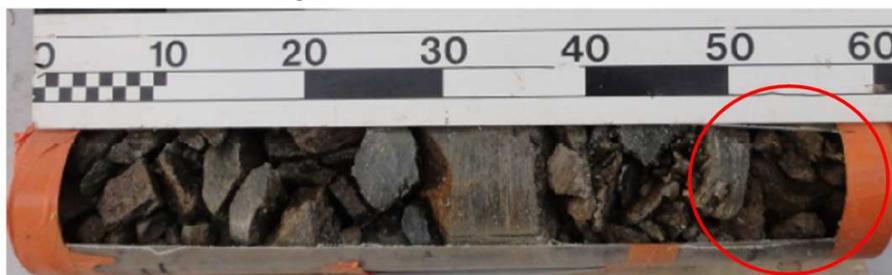
Figure 15 : SC 2 - carotte 13.85 - 14.60 m

Déficit de récupération

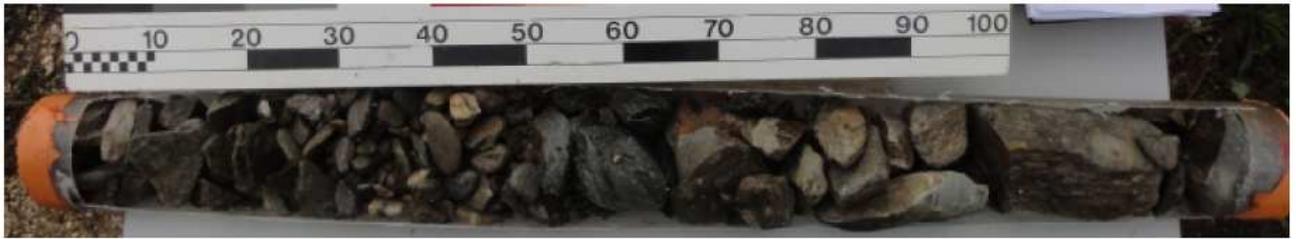
Figure 16: SC 3 - tronçon 2.2 – 4.5m - d=1.51

Néanmoins les valeurs très faibles de densité ne peuvent être totalement écartées, elles peuvent être représentatives d'une réalité du remblai. Les photos montrent des zones crues. On présente ci-dessous les photos de zones où la densité est inférieure à la valeur trouvée pour la tranchée $\rho = 1.74$ mais dont la mesure est fiable.

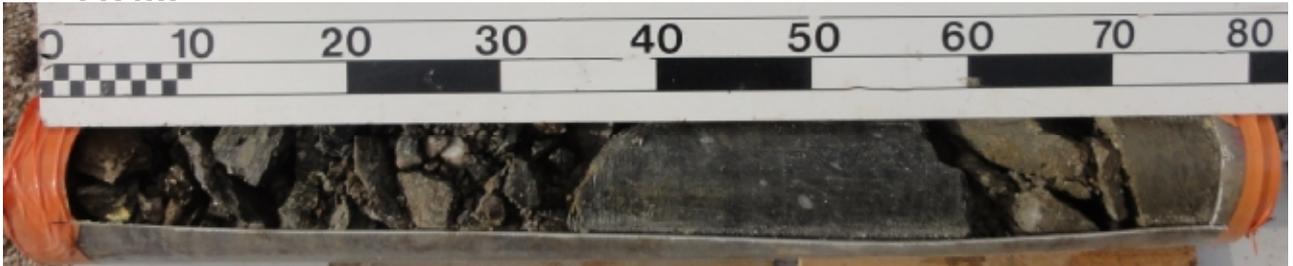
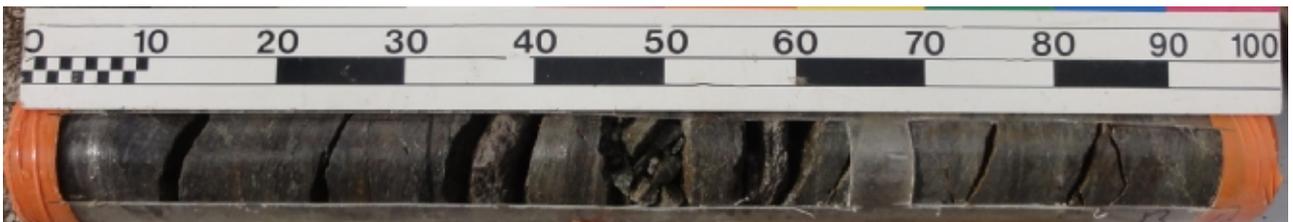
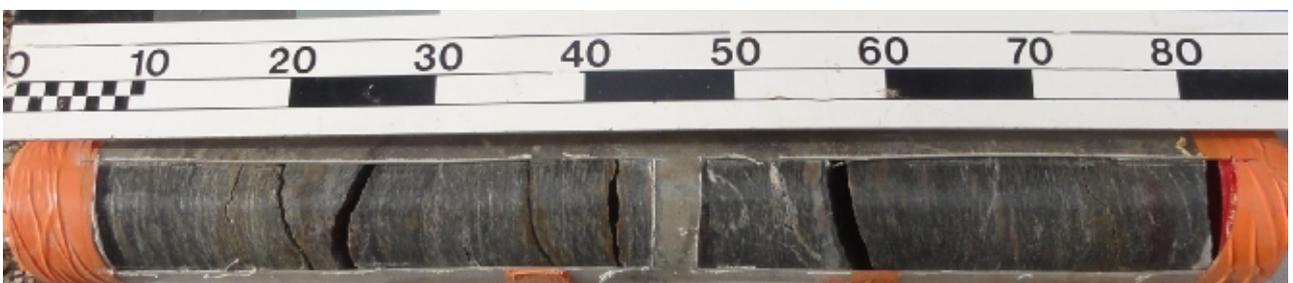
SC3 de 11.4 à 15.3m

12.75	Remblai : Cailloux (Ømax 60 mm) et sable argileux marron								
				13.60	Gneiss gris sombre. Pla de schistesité à 25°, fissuration selon la foliation, rubéfié localement oxydé rouillé à 13.15 et 13.45 m avec légère friabilité								
14			R R R R	14.60	Gneiss fracturé selon la foliation (20-25°) à 14. m fracturation et broyage lié possiblement à la foration localement rubéfié	14	0	150	0	0	25	0	200

219.80									
15			R R R R	219.10	Gneiss à fracturation selon la foliation (10-15°) plus sain	15	0	150	0	0	25	0	200
					[Arrêt du sondage]								
16													
17													
18													
19													
20
