<p>anteagroup Agence Sud 109 rue des Mercières 6914 RILLEUX LA PAPE</p> <p>EXPEDITEUR : Laurent MOIMEAUX Tél. : 06.20.71.77.37 Fixe : 04.37.85.19.77 E-mail : laurent.moimeaux@anteagroup.com</p>	Date : 09/07/2020 DESTINATAIRES : Voir tableau ci-dessous Dossier : LROP200187 <u>Maître d’Ouvrage :</u> Legal TP Lieu-dit La Deveze 873 rte dép 59, 30960 SAINT-JEAN-DE-VALÉRISCLE
Incendie de terril - Travaux de construction d’une tranchée pare-feu Compte-rendu de réunion de chantier n° 02 – sondages pelle du 06/07/2020

ACTION PAR	ECHEANCE
<p>I –Avancement des travaux le 06/07/2020</p>

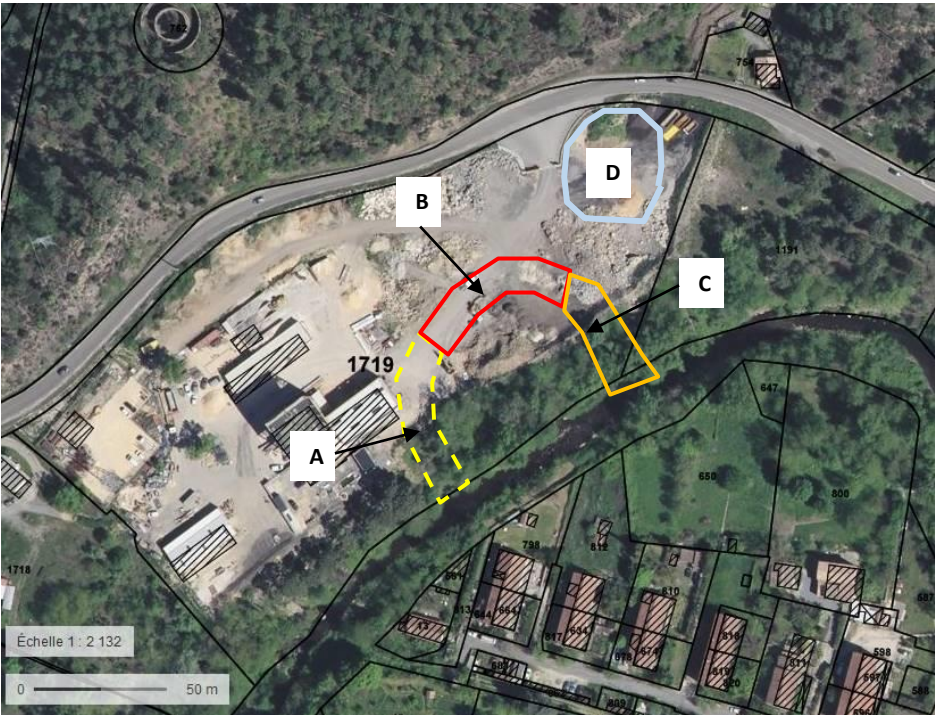
<p>Figure 1 : Situation de la tranchée de ceinturage</p> <p>A : Emprise approximative de la tranchée « Ouest » remblayée en juin dernier ; B : Emprise approximative de la tranchée centrale réalisée fin juin et remblayée semaine 27 (début juillet) avec des matériaux inertes ; C : Emprise de la tranchée « Est » en cours de réalisation semaine 28 ; D : Zone de dépôts des matériaux défournés</p> <p>La zone d’incendie semble totalement ceinturée par la tranchée. Les mesures réalisées à la caméra thermique par GEODERIS le 29/06/2020 ne montrent pas de zones d’échauffement à l’extérieur de la tranchée réalisée.</p> <p>⇒ Continuer ces contrôles régulièrement en parallèle de GEODERIS afin de s’assurer de l’absence d’échauffement à l’extérieur de la tranchée.</p> <p>1. Sondages de contrôle du remblaiement sur la tranchée Ouest « A »</p> <p>La tranchée « A » a été creusée – cf. photos GEODERIS du 16/06/2020 - jusqu’au terrain naturel jusqu’à l’Auzonnet. Elle a ensuite été remblayée.</p> <p>En raison de la présence, le 29 juin, de matériaux charbonneux en surface de la tranchée remblayée, il a été décidé de faire réaliser 2 sondages à la pelle pour apprécier l’épaisseur de la couche charbonneuse.</p> <p>Ces sondages ont été réalisés le 6 juillet en matinée.</p>	<p>Entreprise</p>	<p>1 fois par semaine au minimum</p>

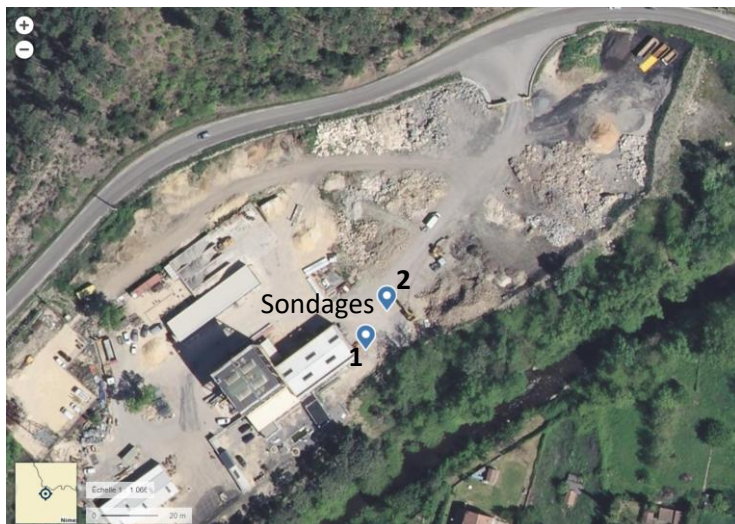
Figure 2 : Situation des 2 sondages

Les deux fouilles à la pelle ont été descendues à 3 m de profondeur. Elles confirment que le remblaiement a été réalisé avec des matériaux non charbonneux. Ces derniers ne forment qu'une pellicule superficielle de 1 à 10 cm d'épaisseur, qu'il conviendra de purger avant de mettre en place la couverture finale sur la plateforme.

- ⇒ Les interrogations sur le remblaiement en surface de la tranche ouest sont levées. Il conviendra cependant de purger la pellicule charbonneuse au sol avant de mettre en place la couverture finale de la plateforme.

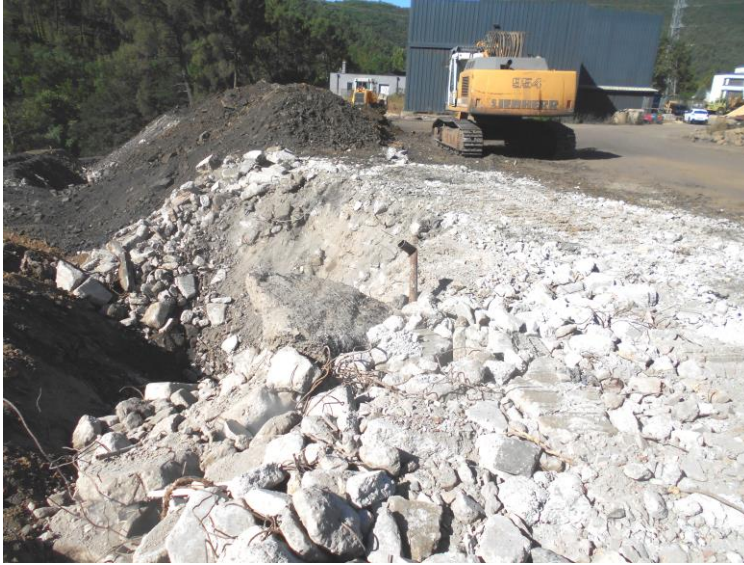
Le remblaiement de la tranchée centrale a été réalisé avec des matériaux non charbonneux.

Figure 5 : Tranchée centrale le 6 juillet

Rappel Antea : La mise en place de matériaux charbonneux susceptibles de favoriser des ponts thermiques est à proscrire.

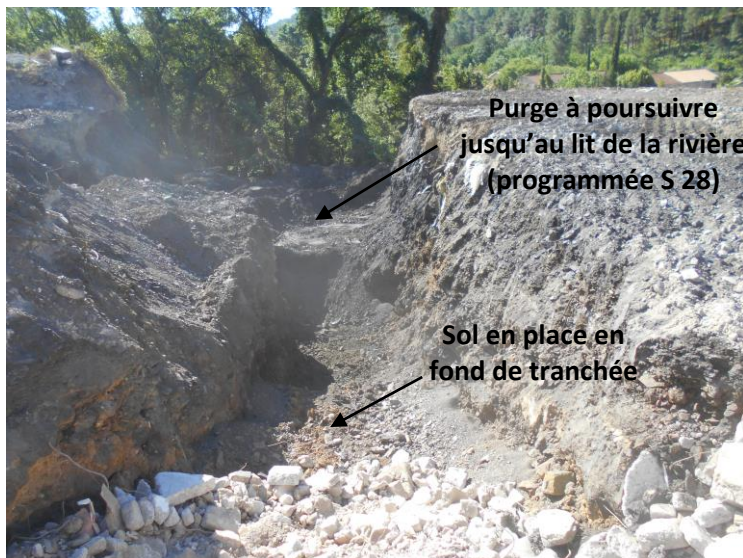
Il reste des matériaux charbonneux à purger jusqu'au niveau de l'Auzonnet.

Les terrains en place ont été touchés en fond de la partie amont de la tranchée. Il est encore nécessaire de poursuivre les terrassements jusqu'au niveau du cours d'eau. Deux grands arbres devront être abattus.

Figure 6 : Tranchée « Est » le 6 juillet

D'un commun accord, il a été convenu que l'entreprise LEGAL enverra des photos du fond de fouille à ANTEA (au 06 20 71 77 37 ou laurent.moimeaux@anteagroup.com), pour validation du fond de fouille par Antea avant début du remblaiement.

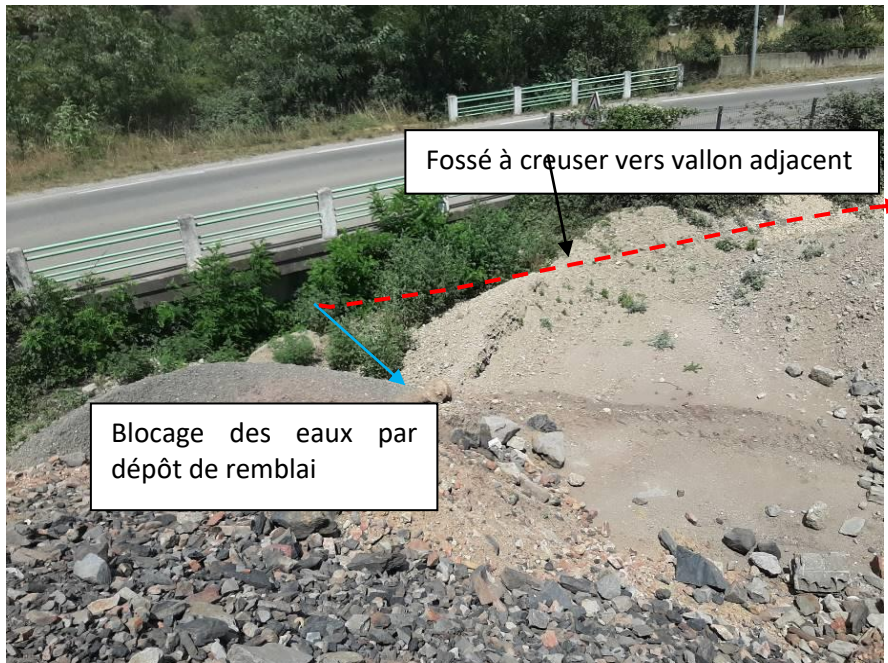
Rappel : Problématique d'écoulement des eaux de la buse passant sous la RD59 dont le débouché vient au contact de matériaux entreposés.

Figure 7 : débouché de la buse passant sous la RD 59

Nous conseillons de diriger ces eaux vers le vallon adjacent afin d'éviter une mise en charge des matériaux en dépôt sur la plateforme (cf. fig 7).

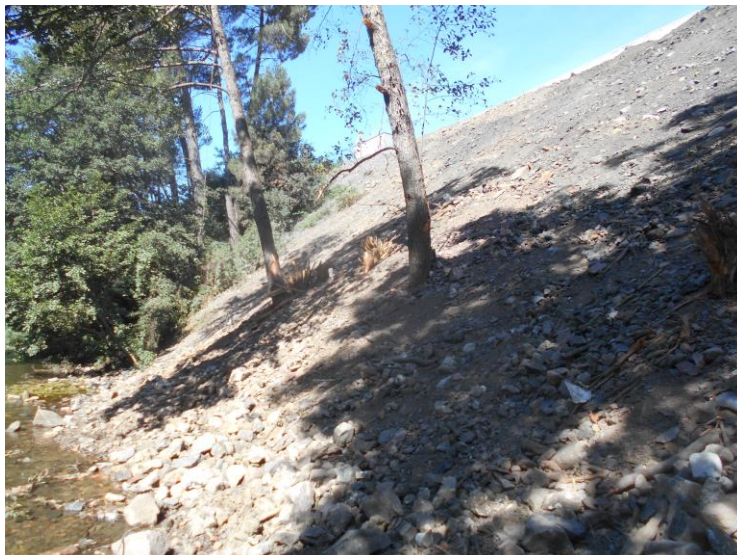
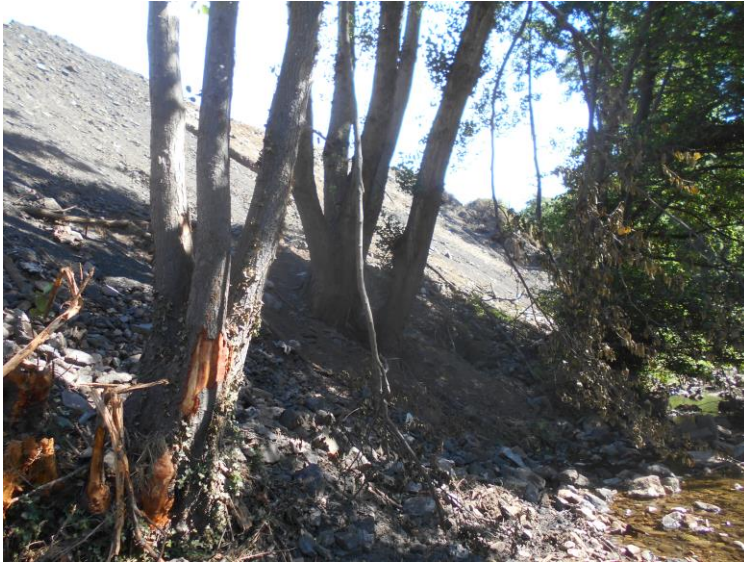
Le talus du terril a été mis à nu par les travaux de terrassement, hormis une ligne d'arbres en bordure du cours d'eau. Le risque principal est désormais lié à une érosion du talus, par suite du ruissellement ou en cas de crue de l'Auzonnet. La solution la plus économique consistera à favoriser la revégétalisation du talus (par hydroseeding ou replantation) dans les zones où la température de surface le permet.

Figure 8 : Talus en rive gauche de l'Auzonnet

En parallèle, on cherchera éloigner du talus les eaux de ruissellement issues de la plateforme. Prévoir ainsi une légère déclivité de la plateforme vers le nord.
