## **ENQUETE GEOLOGIQUE RÉGLEMENTAIRE**

relative à la détermination des périmètres de protection  
du captage de CANNAUX utilisé pour l'alimentation en eau  
destinée à la consommation humaine

de la commune de LAVAL-SAINT-ROMAN (Gard)

***Pierre BÉRARD***

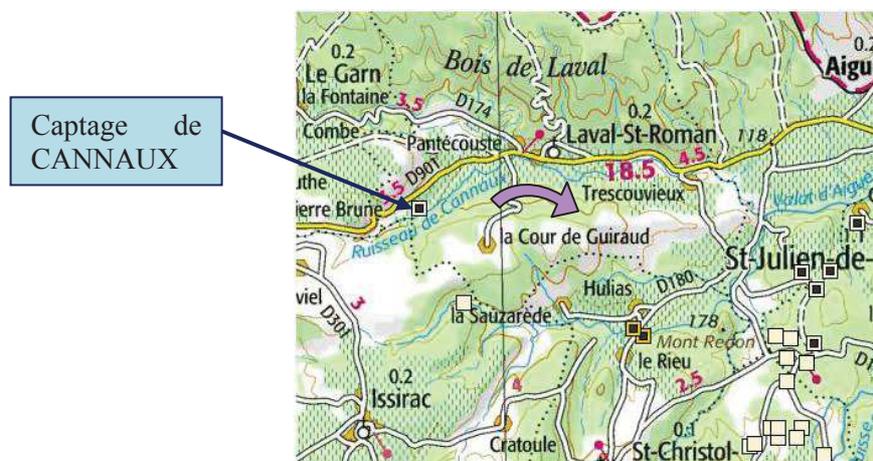
Figure 1A

La commune de LAVAL-SAINT-ROMAN est traversée par la route départementale D 901 qui relie PONT-SAINT-ESPRIT à BARJAC. À l'ouest du village, la RD 174 rejoint ORGNAC-L'AVEN (**Figure 1A**). Le village d'ISSIRAC se trouve à 2 500 m au sud du captage de CANNAUX, en limite de bassin versant superficiel de l'Ardèche au nord et de la Cèze au sud.

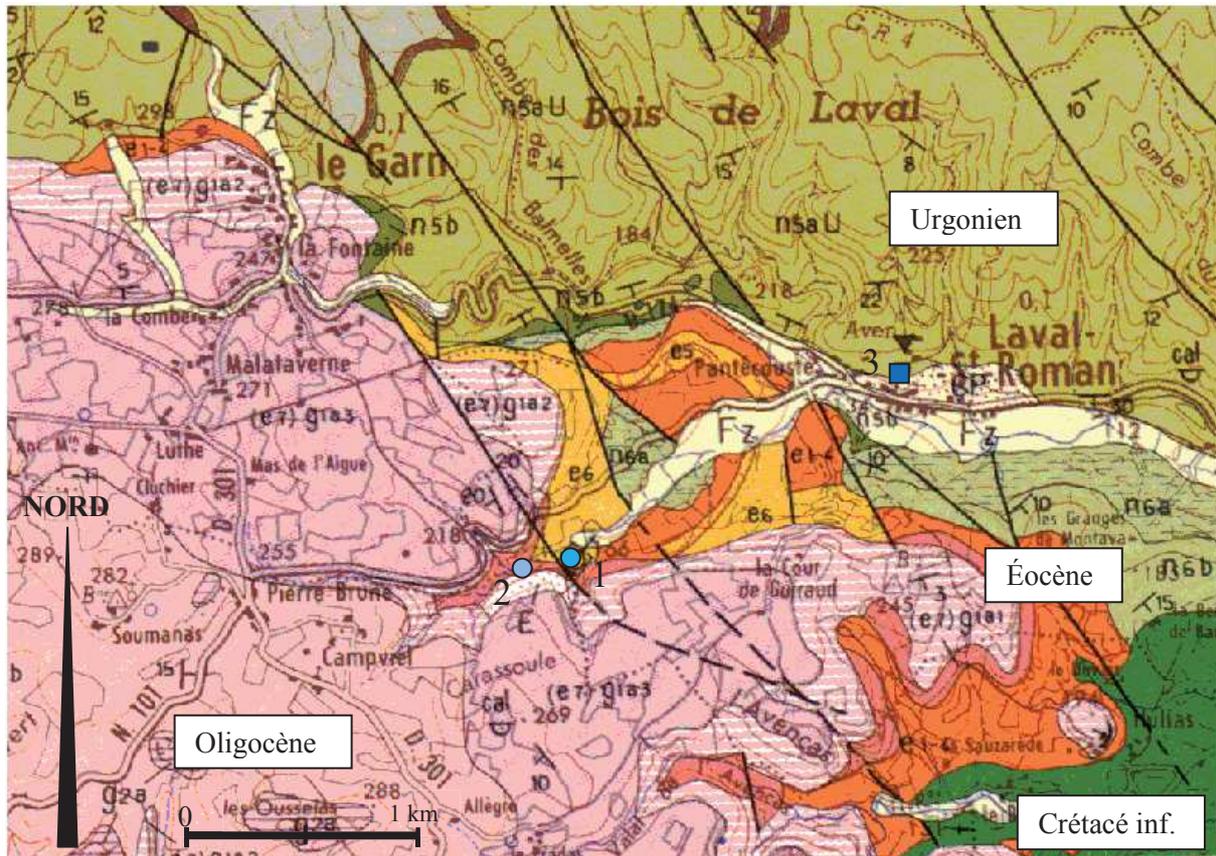
Figure 2 - Extrait de la carte géologique

Carte géologique du BRGM, feuille de BOURG-SAINT-ANDÉOL, n°889

- 1 Captage de CANNAUX      ● 2 Source du MOULIN d'ISSIRAC      ■ 3 Réservoir de 220 m<sup>3</sup>

Comme le montre assez bien la localisation de la source du MOULIN d'ISSIRAC sur l'extrait de carte géologique de la **Figure 2**, il ne s'y trouve pas de contact ou liaison avec les calcaires récifaux urgoniens. L'origine de la source est associée aux infiltrations superficielles au sein des séries carbonatées de l'Oligocène (calcaires marneux et lacustres du Ludien e7-g1a), les formations plus marneuses de l'Éocène (marnes rouges du Bartonien e6 et du Paléocène e<sup>1-4</sup>) faisant écran à des circulations plus profondes.

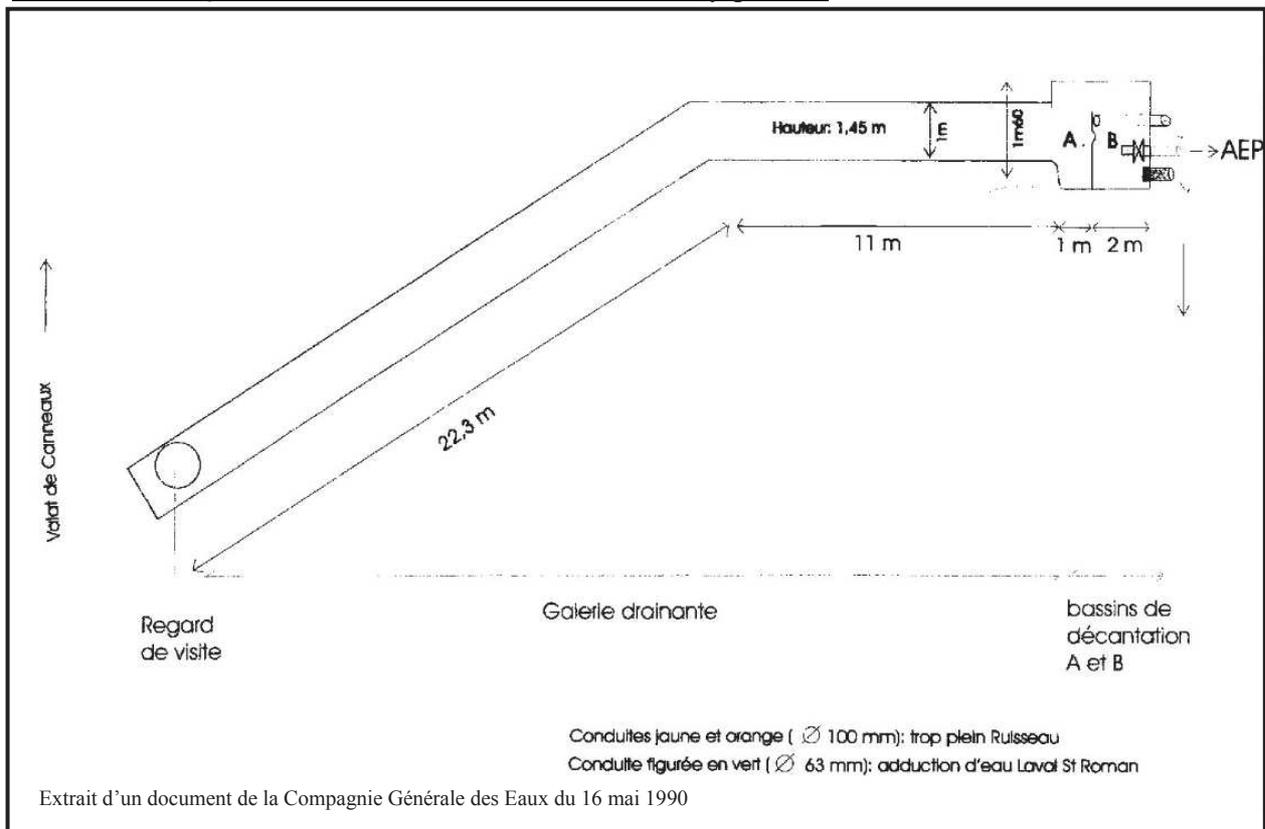
Figure 3 - Représentation schématique du captage de CANNAUX

Ce captage comprend une **galerie drainante** de 22,3+11 m de long et de 1 m de large orientée d'abord vers le nord-ouest puis coudée vers le sud-ouest (**Figure 3**). L'eau est drainée à partir de barbacanes situées à la base de blocs calcaires formant les parois (**Photo 1**). Elle aboutit par gravité dans un bassin de décantation A (L = 1 m, l = 0.95 m) puis transite en surverse par un bassin de prise B (L = 2 m). En secteur aval, la prise d'eau du captage de CANNAUX est incluse dans un bâti cimenté fermé à clé par une porte métallique avec un seuil bétonné de 0.45 m de haut censé les protéger ce bâti lors des fortes crues du ruisseau de Cannaux.

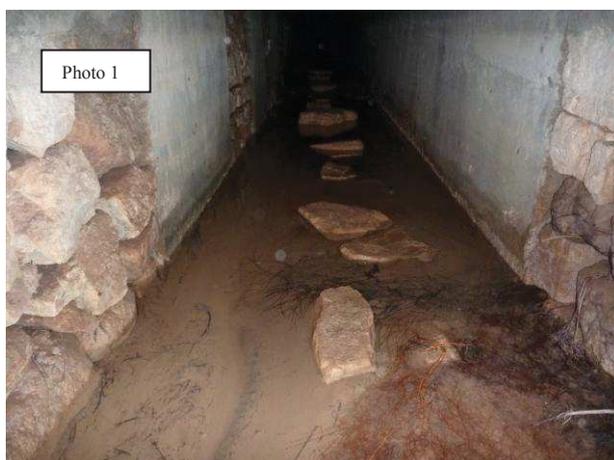
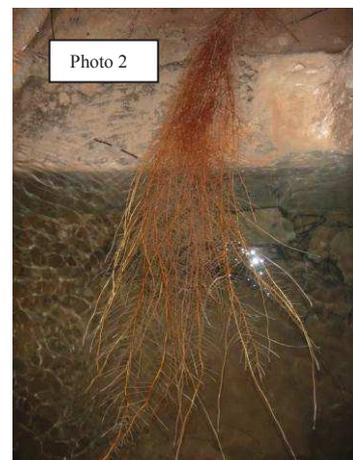
En secteur amont on accède directement à la galerie par un regard de visite protégé par un capot en fonte doté d'une fermeture standard (par clé triangulaire) et pourvu d'une cheminée d'aération. Cette structure bétonnée de 1.20 m de côté dépasse le TN (terrain naturel) de 0.75 m. La section du puits d'accès à la galerie est carrée. Il est muni sur l'une des parois de 6 barreaux de fer servant d'échelle.

Sur la **Photo 2** jointe ci-avant, on observe de grandes "queues de renard" indicatives de la présence d'arbres et d'arbustes au-dessus de la galerie. Des vases très fines de couleur brun clair se sont accumulées à la fois sur le radier et en fond des deux bassins de décantation et de prise. Elles indiquent l'importance de la turbidité de l'eau en périodes de crues du cours d'eau voisin et confirment, en l'absence de filtration, la sensibilité de ce captage aux pollutions d'origine superficielles arrivant du ruisseau depuis le secteur amont de la galerie (dépôts, rejets et lessivage de produits polluants).

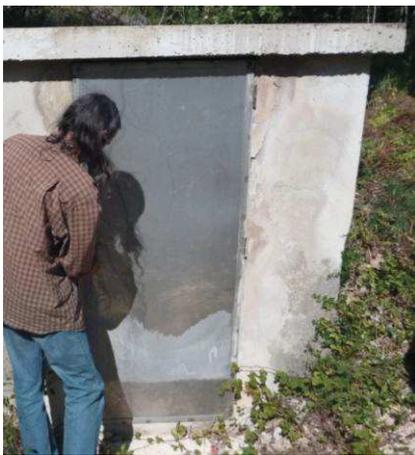
Photo 3A

Suivant les photos prises par M. J.M. VEAUTE (ARS30) le 15 janvier 2014, en période de hautes eaux lorsque la galerie de drainage est en charge, le niveau de l'eau s'élève à l'intérieur du captage. L'eau développe alors une forte poussée sur la porte métallique allant jusqu'à dégrader et fracturer le ciment des attaches de son cadre au niveau des gonds (**Photos 3A et 3B**). On constate que les deux trop-pleins du bassin de prise en Øint. 100 mm, l'un en façade horizontale et l'autre vertical, sous la cloison de séparation avec le bassin de décantation, ne parviennent pas à évacuer les eaux en excès lors des crues. Pour éviter l'intrusion d'insectes et de petits animaux, ces ouvertures de trop-pleins seront à couvrir d'un grillage type moustiquaire.

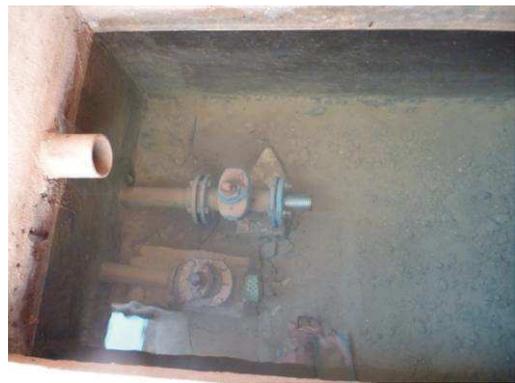
Photo 4 (du 12.09.2014)

**Dans le bassin de prise (Photo 4)**, on note deux départs de canalisations. Celui au bas de la photo n'est plus fonctionnel, celui pourvu de la crépine en inox amène l'eau de façon gravitaire par une canalisation PVC en Ø 53x63 mm jusqu'à une pompe relais (accélérateur) située sous les dalles devant la mairie, puis jusqu'au réservoir de tête semi-enterré. Son trop-plein alimente la fontaine du village.

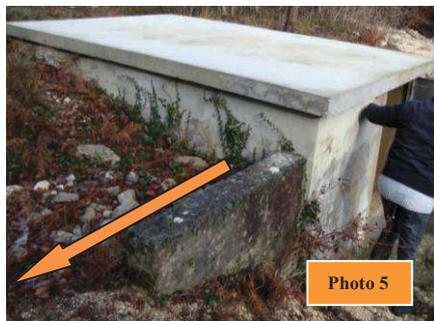
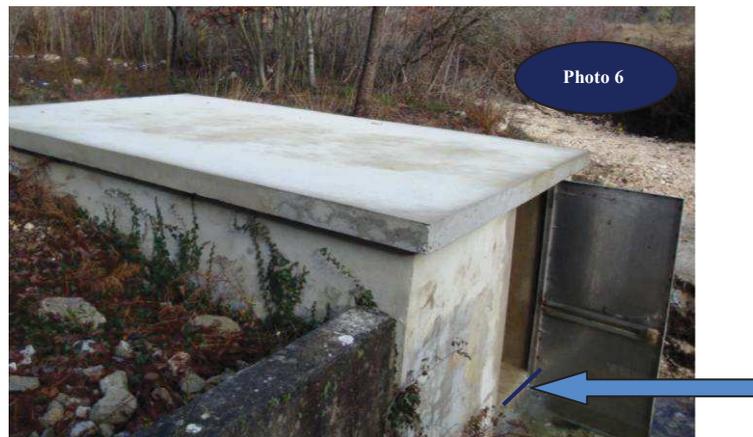
Sur le mur côté sud-est du captage, on devra en outre aménager une ouverture également grillagée afin de laisser l'air circuler et permettre l'évacuation de l'eau lors des plus fortes crues (**Photo 5**). Une canalisation en Ø 150 à 200 mm avec grille à mailles fines serait à mettre en place et à protéger au départ par le mur noir adossé au captage. Son altitude haute serait à positionner à peine un peu plus bas que le seuil bétonné de la porte en fer (**Photos 5 et 6** du 12.09.2014).

Cette nouvelle conduite de trop-plein de 20 à 25 m de long devra être située en rive droite du ruisseau. Son extrémité aval sera pourvue d'un clapet anti-retour et protégée des crues par un cube bétonné parfaitement ancré au-dessus du niveau des crues maximales du ruisseau de Cannaux.

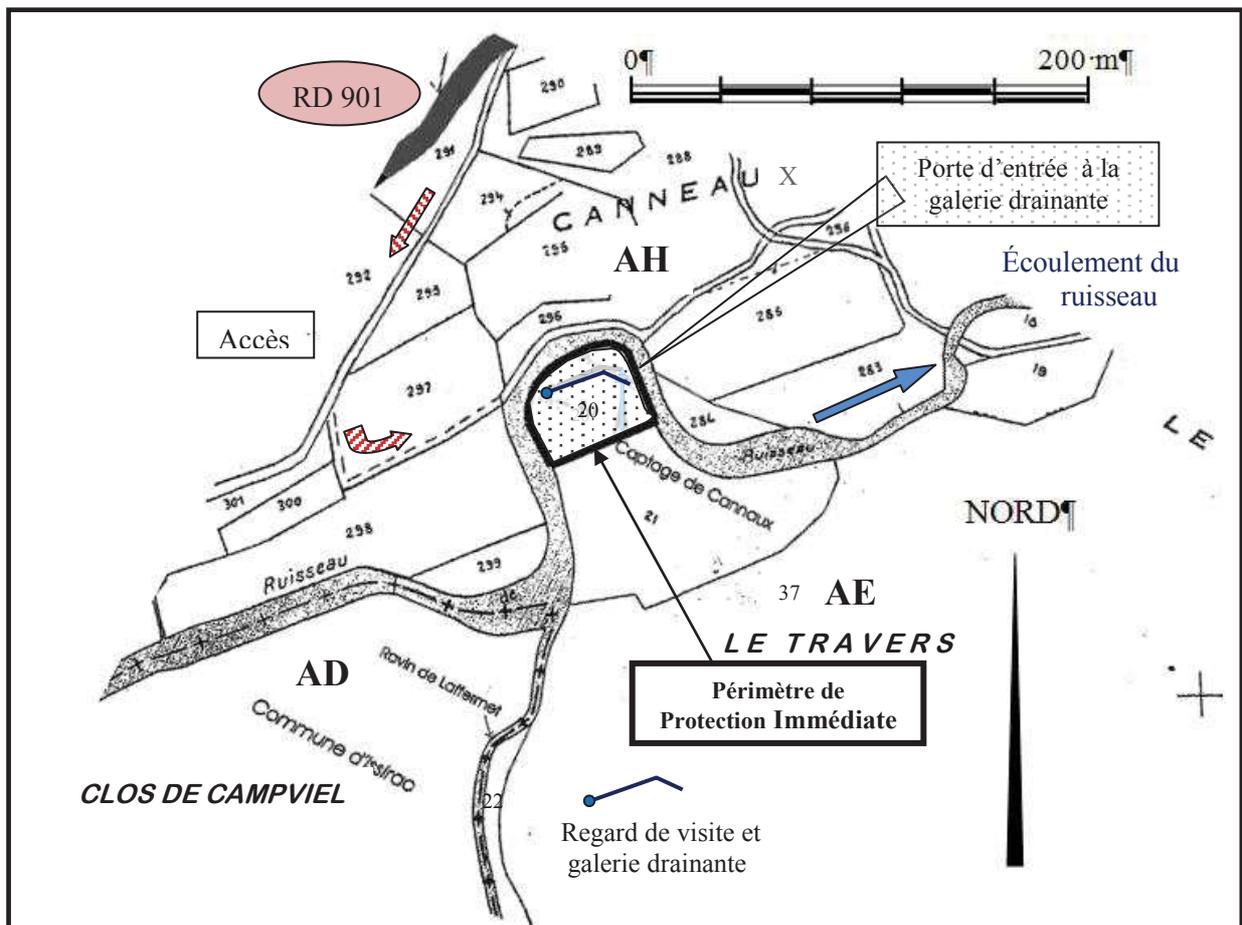
## PLAN de LOCALISATION du captage au sein du Périmètre de Protection Immédiate

Extrait de plan cadastral à environ 1/3 500<sup>e</sup>  
Parcelles des sections AH au nord-ouest et AE au sud-est du ruisseau de Cannaux  
sur la commune de LAVAL-SAINT-ROMAN :  
**captage de CANNAUX sur la parcelle AE n°20**  
et section AD du Clos de CAMPVIEL sur la commune d'ISSIRAC au sud-ouest

Le PPI du **captage de CANNAUX** coïncide avec les limites de **la parcelle n°20 de la section AE au lieu-dit LE TRAVERS DE ROUVET**, propriété de la commune de LAVAL-SAINT-ROMAN est matérialisée sur l'extrait de plan cadastral à 1/3 500<sup>e</sup> en **Annexe 2**.

Elle s'étend sur environ 2 500 m<sup>2</sup> en rive droite et sur la totalité du méandre du ruisseau de Cannaux.

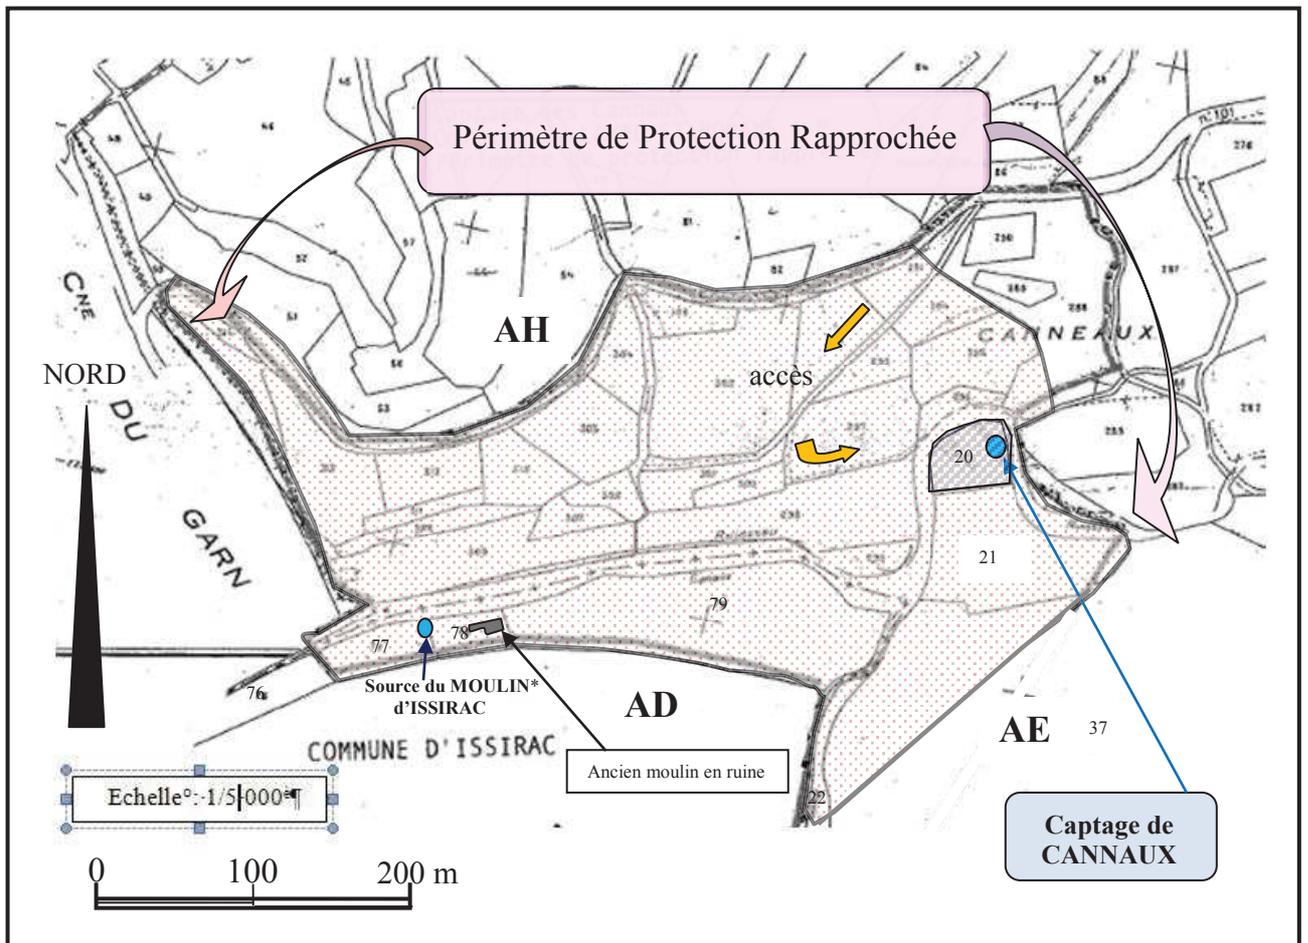
## Extension du Périmètre de Protection Rapprochée sur les communes de LAVAL-SAINT-ROMAN et d'ISSIRAC

Extrait de plan cadastral à environ 1/5 000<sup>e</sup>  
Section AD, lieu-dit Clos de Campviel sur ISSIRAC au sud-ouest  
Sections AH lieu-dit CANNEAUX,  
et AE lieu-dit LE TRAVERS de ROUET sur LAVAL-SAINT-ROMAN au sud

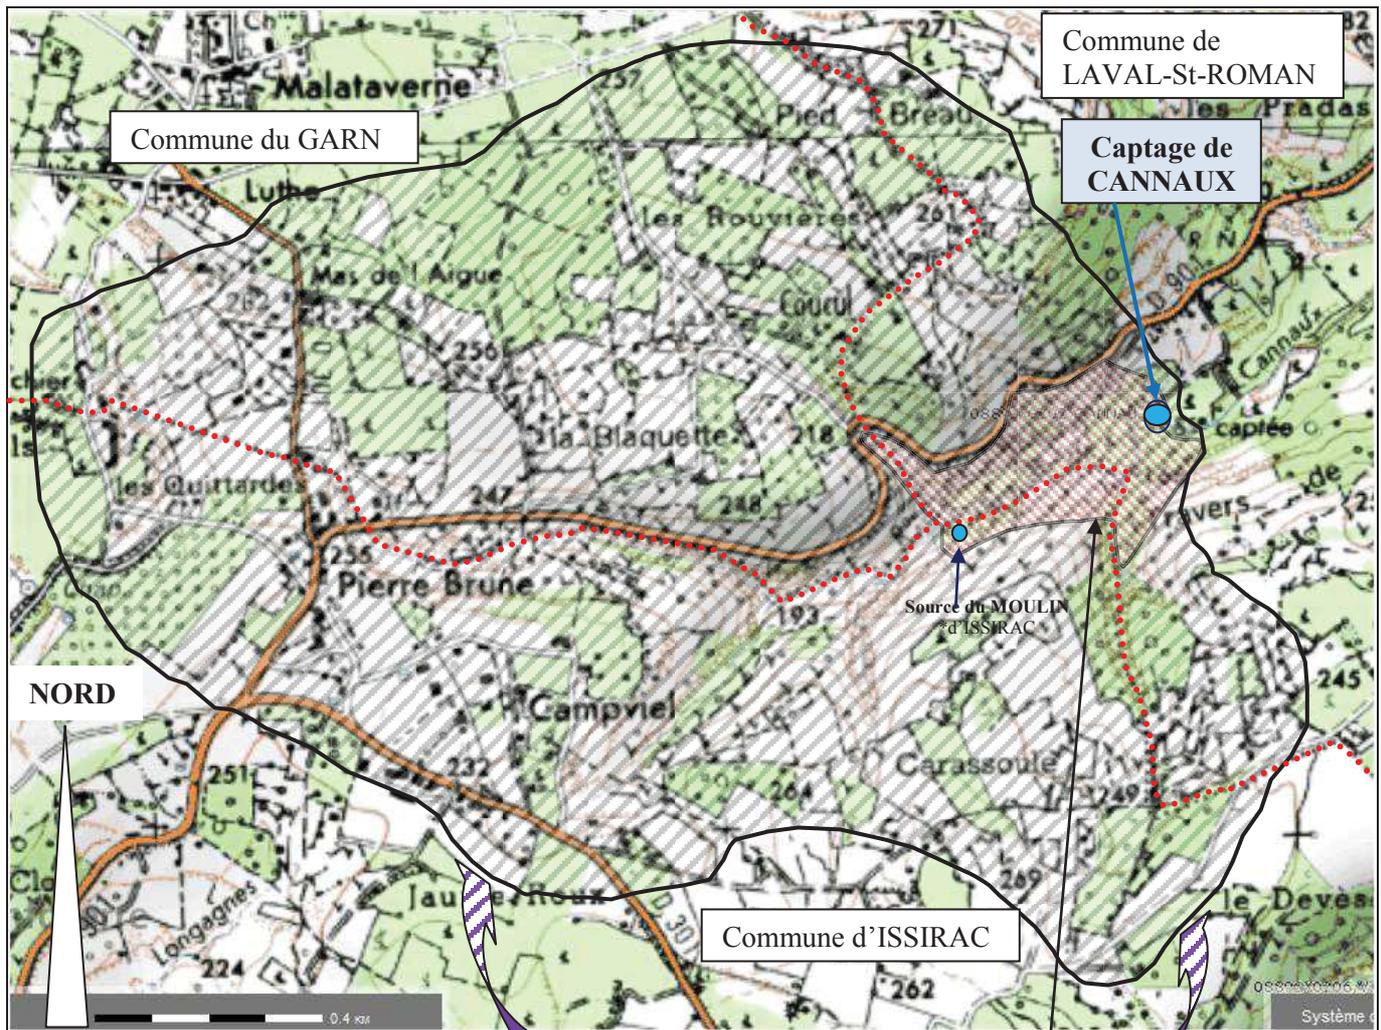
**Périmètre de Protection Éloignée  
du captage de CANNAUX**

Extrait de la carte IGN

ramenée à l'échelle de 1/14 000<sup>e</sup>

Source du MOULIN  
d'ISSIRAC  
localisation approximative
