Réhabilitation Environnementale
de Terrains Industriels Anciens

DADT du puits GALLICIAN 9 (GAL9)

Puits : GALLICIAN 9 (GAL9)

Objet : Déclaration d'Arrêt Définitif de Travaux miniers

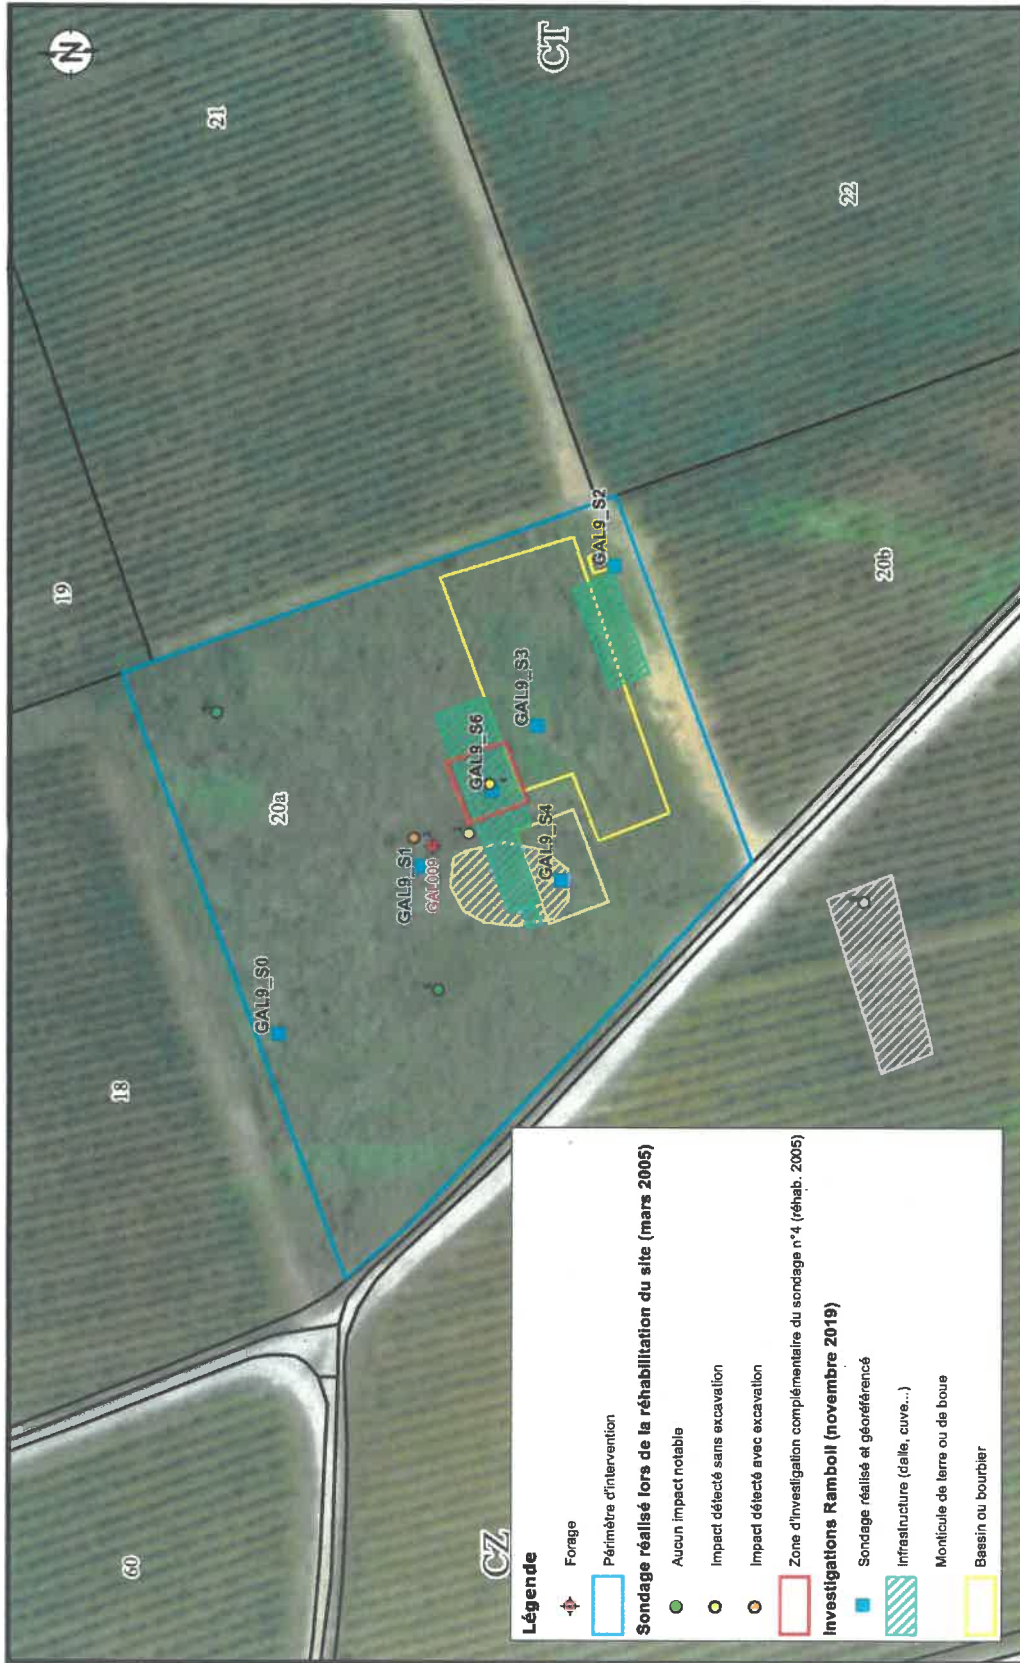
Figure 2 : Plan d'implantation des investigations réalisées au droit du site GAL9 (RAMBOLL)

La localisation de l'ensemble des investigations réalisées sur le site GAL9 est présentée sur le plan en **figure 2**.

Figure 3 : Synthèses des Infrastructures observées par photographie aérienne ou sur plan (GAL9)
 Direction par : VDA
 Version : 1
 Date : 10/12/2019
 VÉRIFIÉ par : ABE
 Service : Topo Etude

Le programme d'investigations sur les sols du site GAL9 a compris la réalisation de 6 sondages jusqu'à une profondeur maximale de 4m, à l'aide d'une sondeuse Géoprobe (S0 à S4 et S6). L'absence de sondage S5 est à noter : cela fait suite à une erreur de dénomination en phase terrain du point, nommé alors S6.

Le sondage GAL9_S0, positionné hors des zones d'activité de l'ancienne plateforme, correspond à l'ouvrage de référence pour le fond géochimique local. Les concentrations en chrome, cuivre et nickel sur brut dépassent légèrement la valeur de référence ASPITET pour un sol « ordinaire » mais restent inférieures à la valeur de référence pour un sol « d'anomalie modérée ».

- Les échantillons prélevés au sondage GAL9_S3 (ancien borbier) contiennent des traces de divers métaux (Cu, Hg, Pb et Zn). Seules les teneurs en cuivre sont légèrement supérieures à la gamme de concentration représentative du bruit de fond géochimique local sur les échantillons prélevés entre 0 et 0,5 m de profondeur (73mg/kg) et entre 0,5 et 1,2 m de profondeur (74 mg/kg). L'horizon profond (1,5-3,2 m) ne présente plus d'anomalie de concentration en cuivre ;*
- L'échantillon prélevé au sondage GAL9_S4 (emplacement d'un monticule d'origine et de nature inconnue et sur un ancien borbier) contient des traces de cuivre ; la concentration mesurée est, cependant, du même ordre de grandeur que celle du bruit de fond géochimique local. La présence d'une nappe vers 2,8 m de profondeur, n'a pas permis de prélever au-delà de 2,7 m.*
