SÉCURISATION DU COMPLEXE HYDRAULIQUE FORMÉ PAR LES BARRAGES DE SAINTE-CÉCILE D'ANDORGE ET DES CAMBOUS

Barrage de Sainte-Cécile d'Andorge

Rapport d'études de projet (PRO) – ANNEXES n°13 à 18

AVP de la rénovation du masque du barrage de
Sainte Cécile d'Andorge

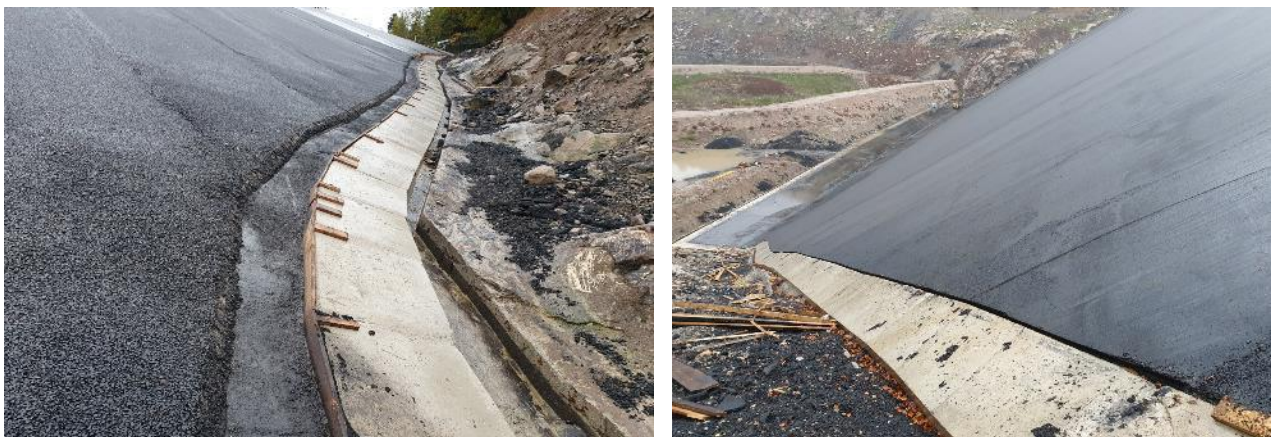
La figure ci-dessous illustre la poutre de butée mise en œuvre dans le cadre de la réfection du masque du barrage de Kruth (2020). Sur la photo de gauche, l'espace destiné à accueillir la clé d'étanchéité est bien visible (entre le bas de la couche drainante et la poutre). Des réservations (planches de bois) sont disposées en prévision de la réalisation du joint bitumineux.

Figure 9 : Vue de la poutre de butée sur Kruth, avant et après mise en œuvre de la couche d'étanchéité supérieure

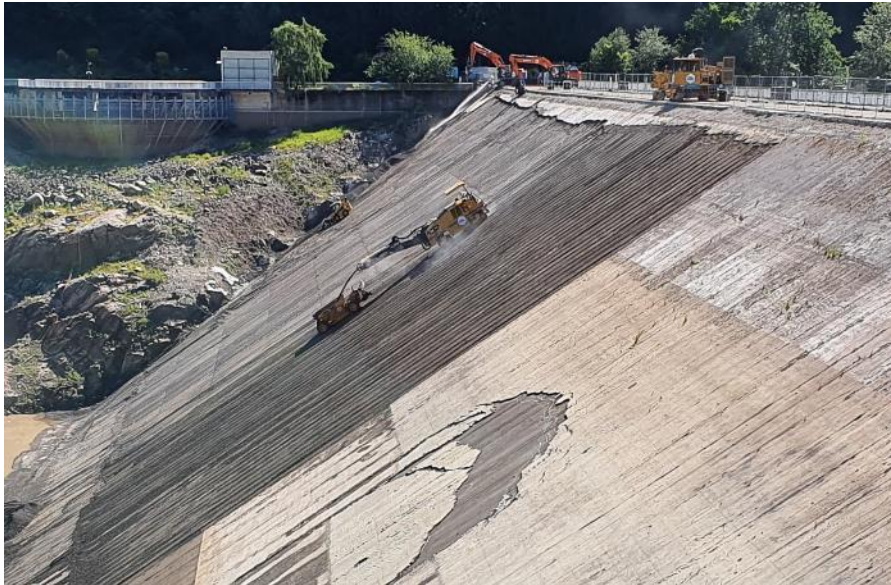
Les travaux de rabotage de la couche A existante et de mise en œuvre des nouvelles couches seront assurés par des engins travaillant sur le parement incliné à l'aide de treuils installés en crête. Ces travaux nécessitent donc le dépôt du parapet existant au préalable.

Figure 10 : Travaux de rabotage du masque existant de Kruth, avant réfection (2020)

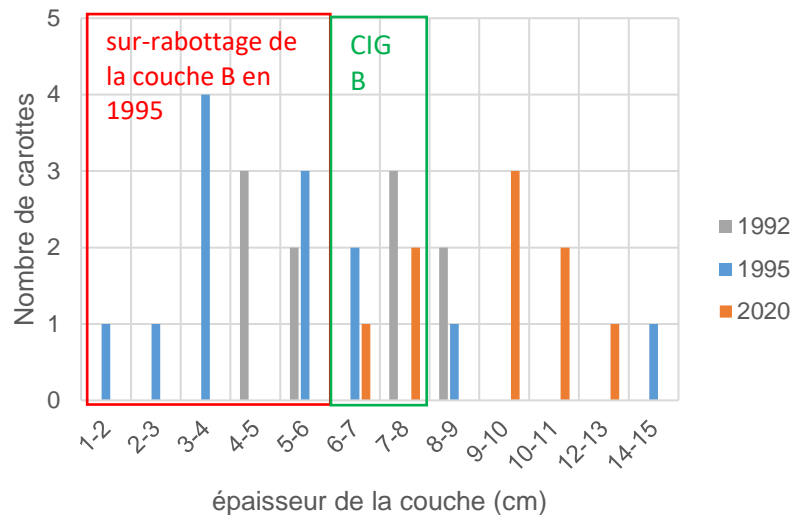
Comme le montre le graphique ci-dessous (issu du rapport de diagnostic du masque), le rabotage réalisé lors des travaux de 1995 avait déjà conduit à réduire l'épaisseur moyenne de la couche B de 6 à 5 cm, et à augmenter les irrégularités d'épaisseur (certaines zones présentant une épaisseur résiduelle inférieures à 3 cm). Il est donc probable que le nouveau rabotage conduise à une épaisseur résiduelle très faible à nulle de la couche B, dans certaines zones ce qui pourrait altérer localement la fonction d'étanchéité de la couche B.

Figure 11 : Mesures d'épaisseur de la couche B

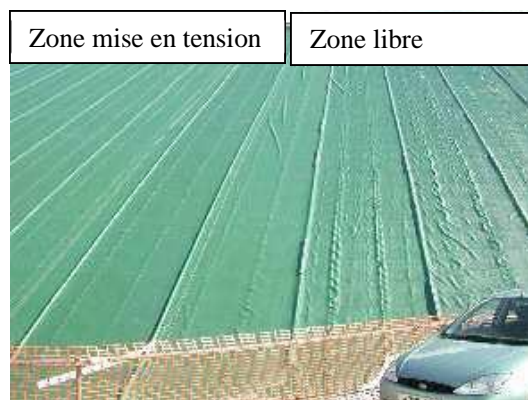
Figure 16 : Effet du tensionnement (Source : CARPI)

Le géocomposite est maintenu par des lignes longitudinales d'ancrages, réalisées avec des profilés de tensionnement en acier inoxydable. Le profilé inférieur a une épaisseur de 3 mm et le supérieur une épaisseur de 4 mm leur permettant de résister à des pressions telle que la neige / glace ou des hauteurs d'eau supérieures à 100 m. Les profilés de tensionnement sont installés sur le rampant en lignes continues depuis la fixation haute jusqu'à la fixation basse.

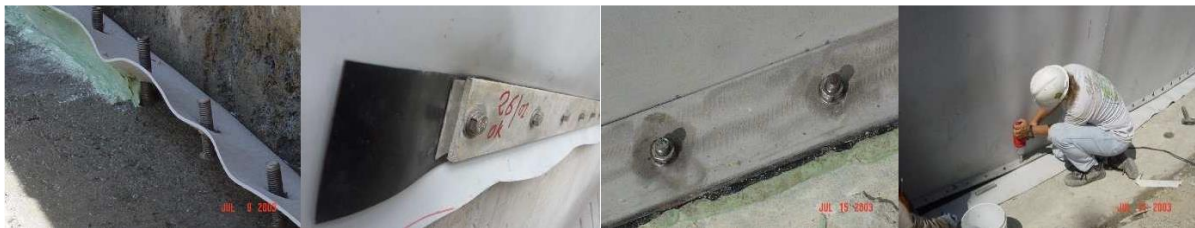
Figure 19 : Fixation étanche (de gauche à droite : résine d'assise, garniture caoutchouc, fer plats inox, mise en œuvre des ancrages) – source : CARPI

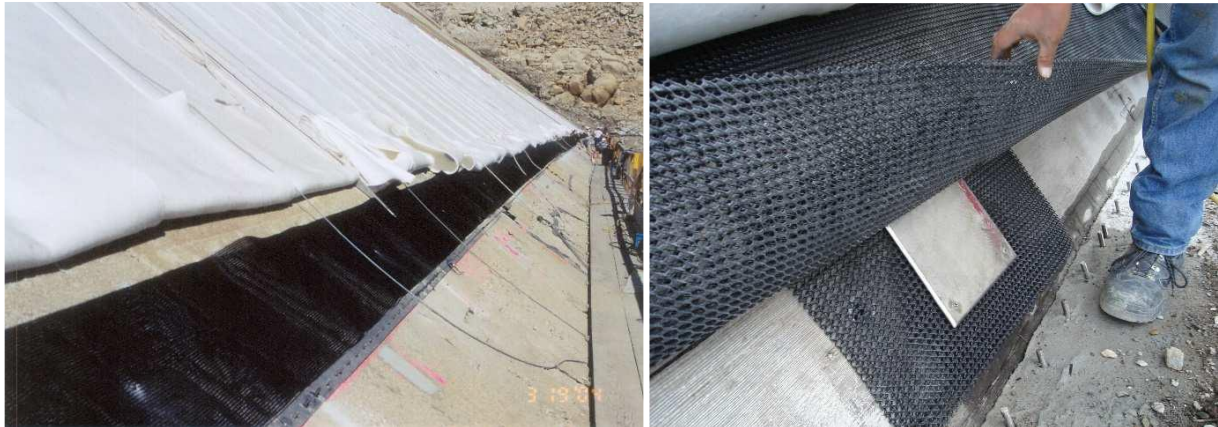
Les fixations intermédiaires seront conçues de façon telle à permettre l'écoulement des eaux drainées vers la partie basse du DEG.

Figure 20 : Détails de bande de géodrain additionnelle en pied d'ouvrage (barrage de Salt Springs, Etats Unis 2005, à gauche) et de plaque anti-intrusion (barrage de Sabrina, Etats Unis 2006, à droite) – source : CARPI

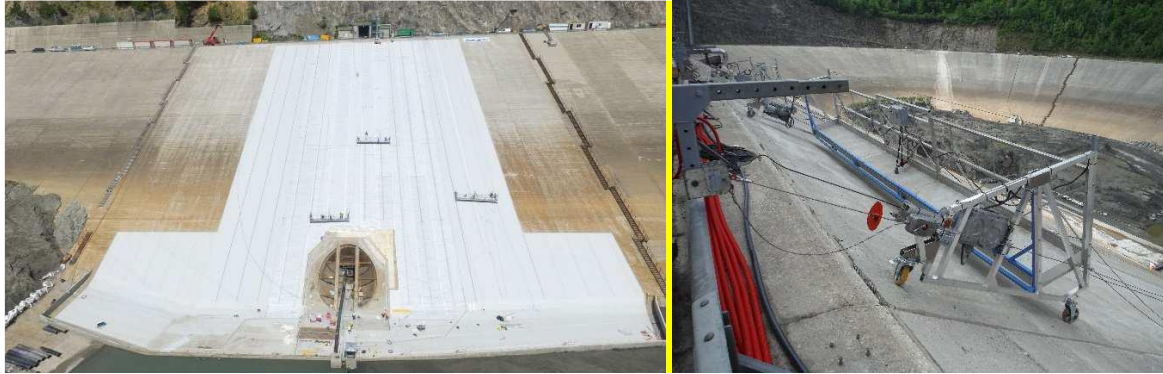
Les photos ci-dessous présente l'installation d'un DEG sur le bassin de La Coche en France qui présente un profil similaire au parement amont du barrage de Sainte Cécile.

Figure 22 : Nacelles suspendues mobilisées dans le cadre des travaux sur La Coche en 2018
(source : CARPI)

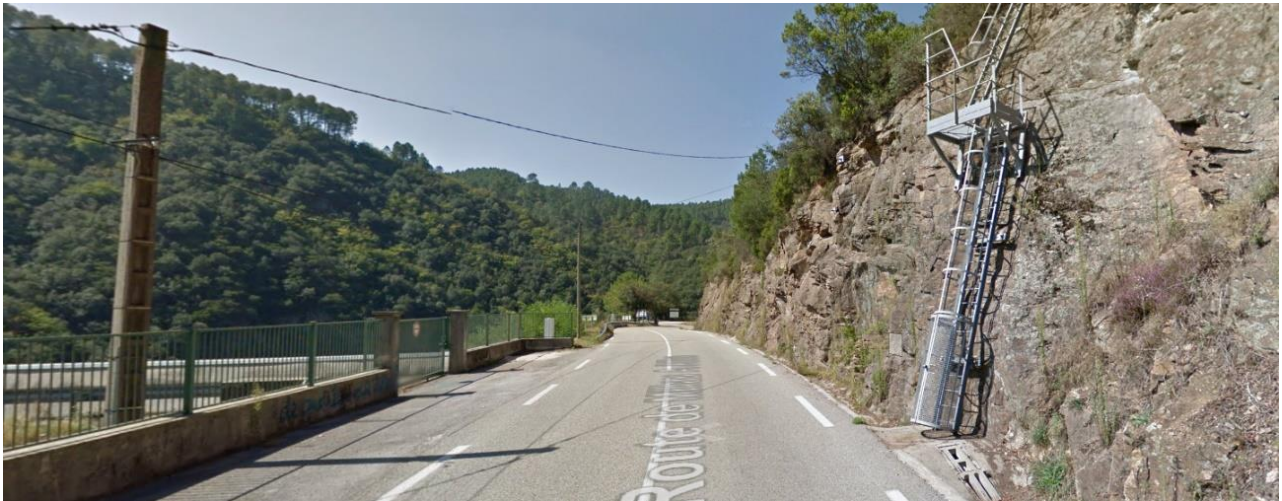
Figure 2 : Vue depuis l'aval de la RN106 et de l'extrémité RG de l'axe du barrage

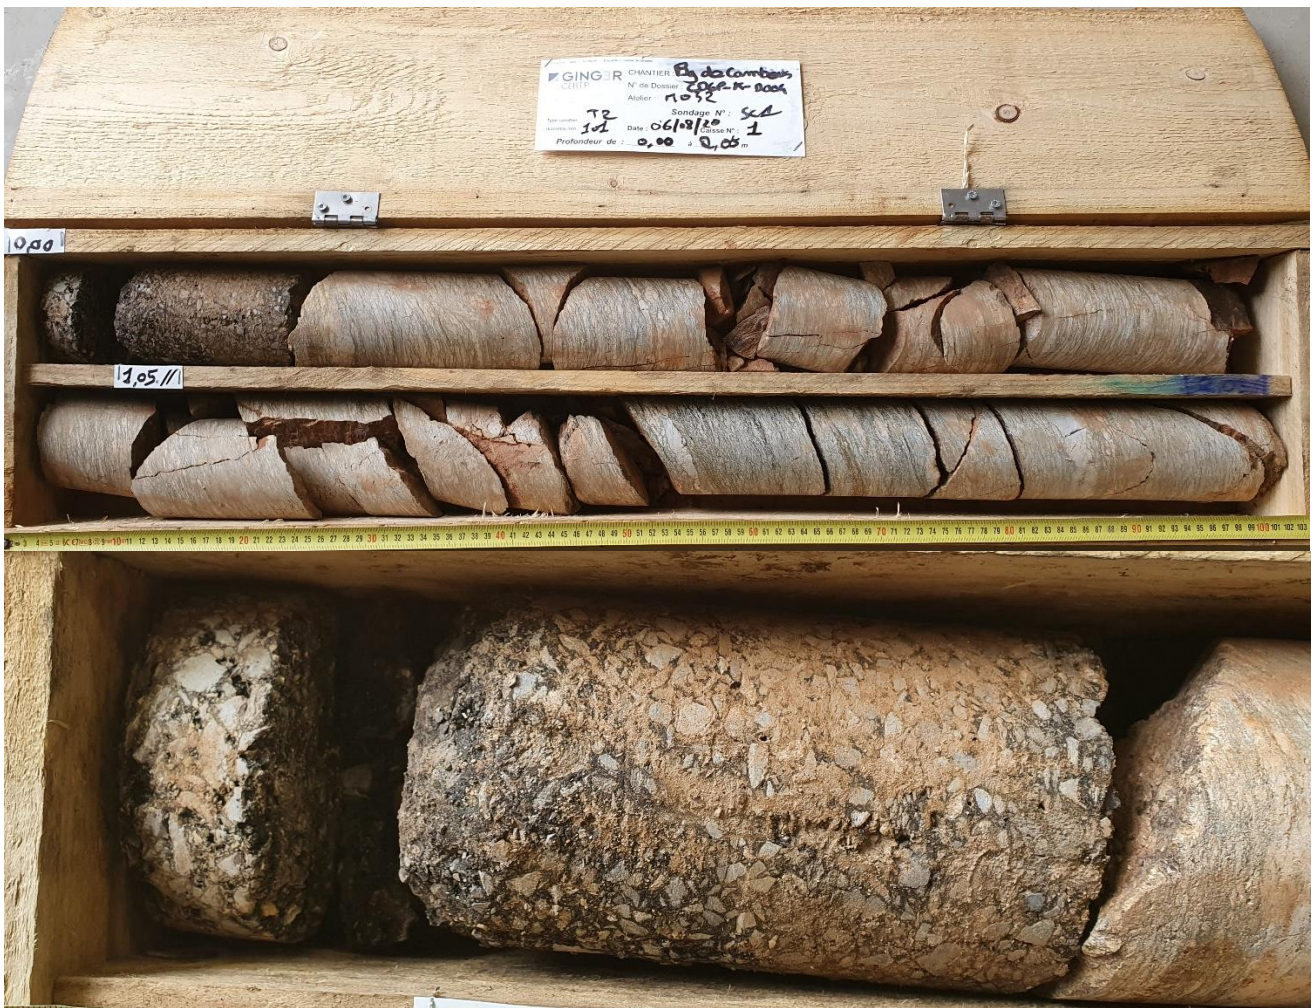
Le substratum apparaît sain dans la masse, mais fracturé.

Figure 3 : Sondage carotté dans l'axe du barrage (de 0 à 2,0 m en haut et de 0 à 0,2 m en bas)

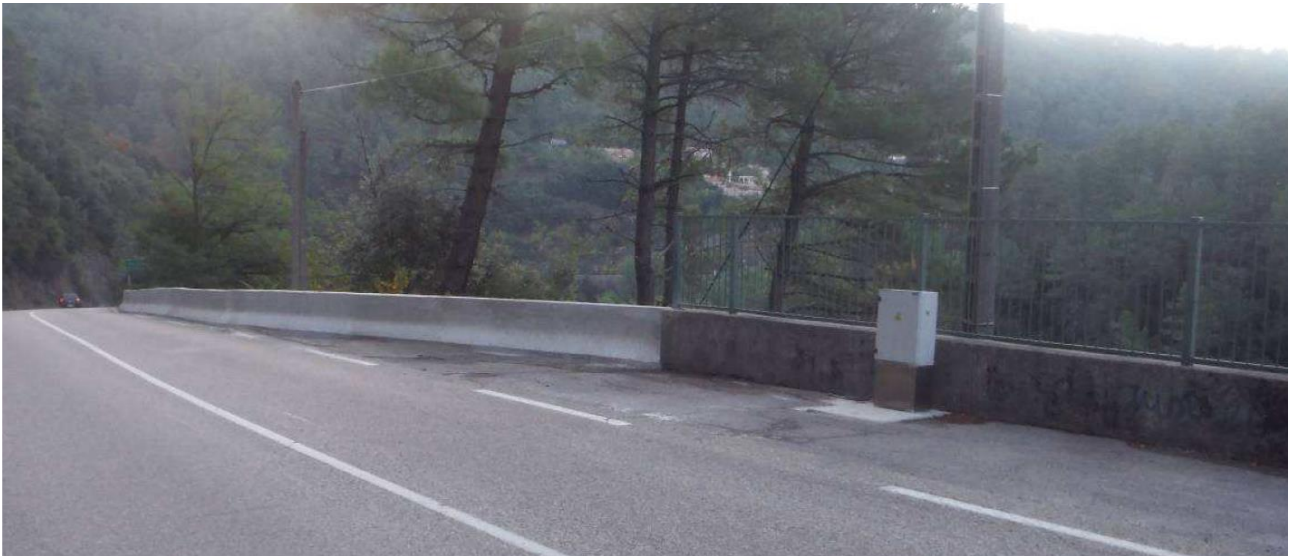
Figure 5 : Glissière en béton armée GBA réalisée en 2017

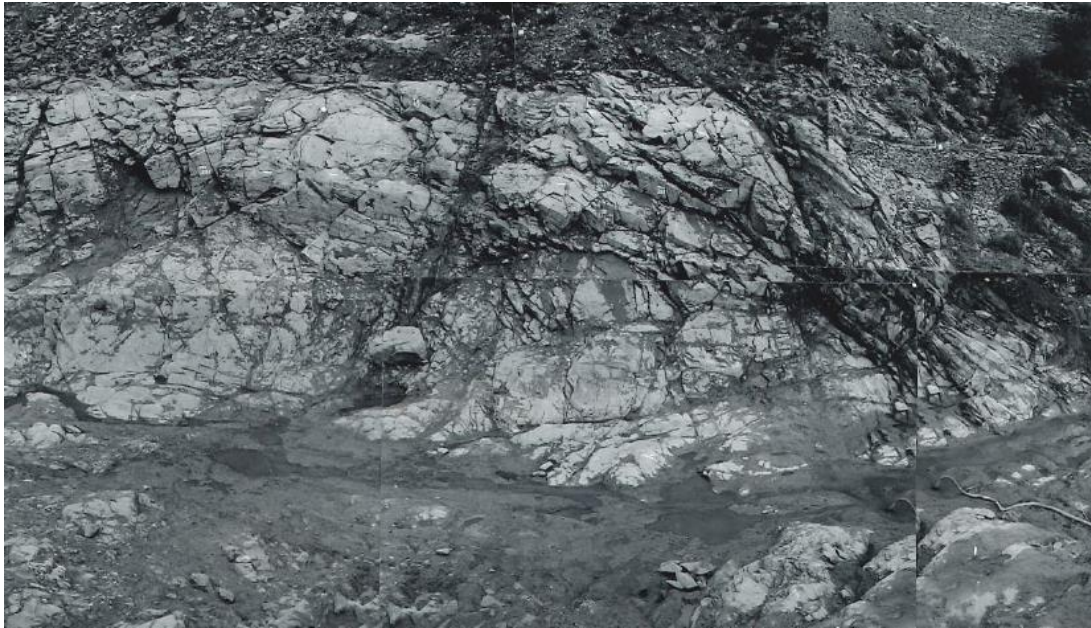
A titre d'illustration, la photographie suivante présente une photo d'une réception partielle du versant de rive gauche après décapage lors de la construction du barrage.

Figure 13 : Photo de la réception intermédiaire des fouilles de rive gauche (4/02/1966)

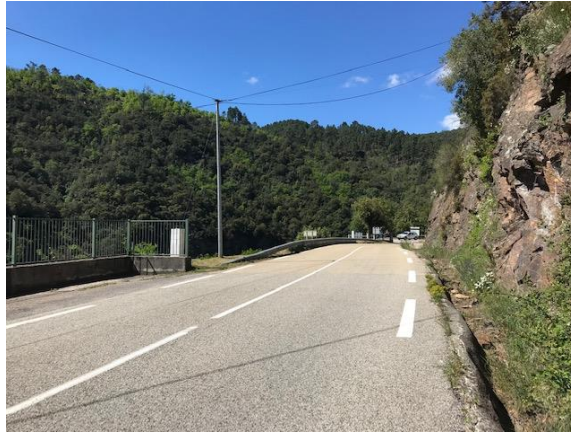
Photo : RN106 au droit du barrage

L'aménagement consiste à surélever la RN106 au droit du barrage de 20 cm environ.

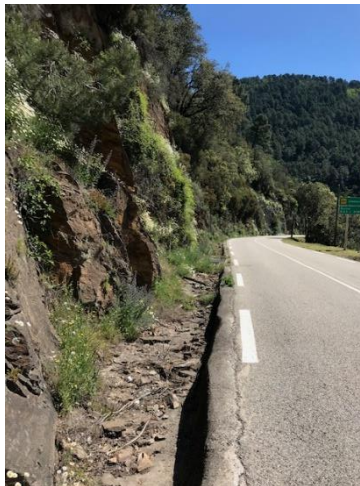
Fossé bétonné côté falaise

- Reprofilage en micro grave ou GB et reprise des devers adaptés à la géométrie,
 - Couche de base en GB4 0/14 7 cm mini d'épaisseur,
 - Couche de roulement en BBSG 0/10 6 cm d'épaisseur,
 - Engravure par rabotage aux extrémités.
- Le fossé bétonné coté falaise sera repris de manière à conserver la section et la profondeur initiale, avec renforcement de l'accotement en béton tel qu'actuellement. Des seuils enpierrés seront mis en place pour réduire la vitesse d'écoulement.

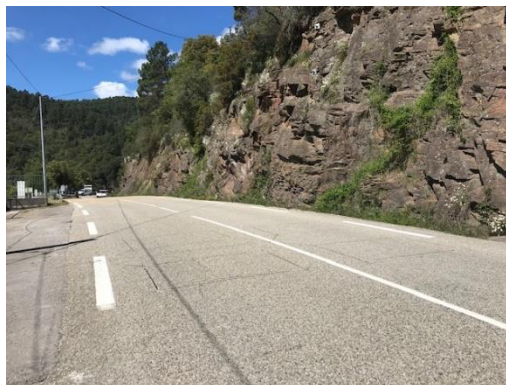
Boucle de détection sous chaussée

- La boucle de détection existante sera reprise à l'identique.

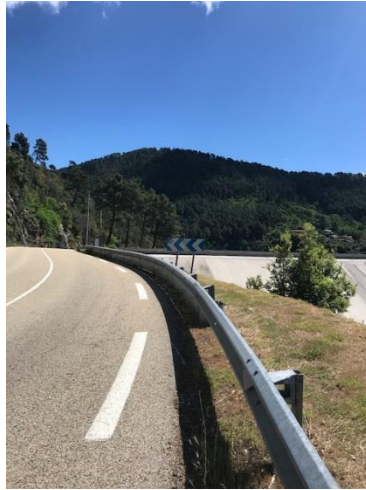
Glissière de sécurité à l'amont du barrage

- La glissière de sécurité métallique côté barrage sera remplacée pour mise en conformité avec une glissière de type N1W2 équipée d'un écran motocycliste. L'accotement au niveau de cette glissière sera reconstitué avec apport d'une GNT compactée sur 15 à 20 cm d'épaisseur.

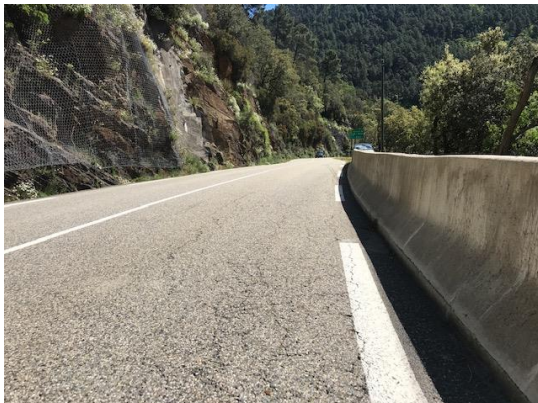
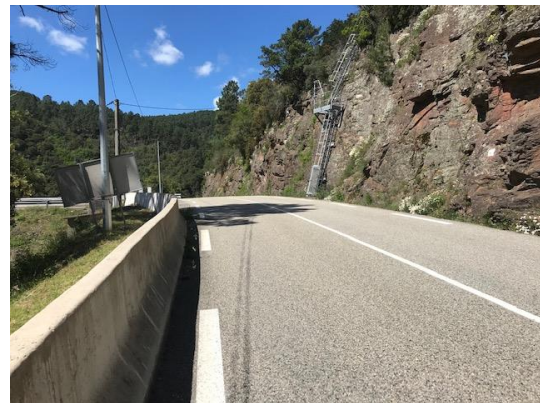
GBA existante côté aval du barrage

GBA existante depuis portail d'accès

- Cet aménagement intègre le remplacement de la GBA existante à l'aval du barrage afin d'assurer la mise en conformité de la hauteur et d'assurer son ancrage par la réalisation d'une fondation avec une semelle en béton liée avec la GBA avec des cadres en U type HA10.
