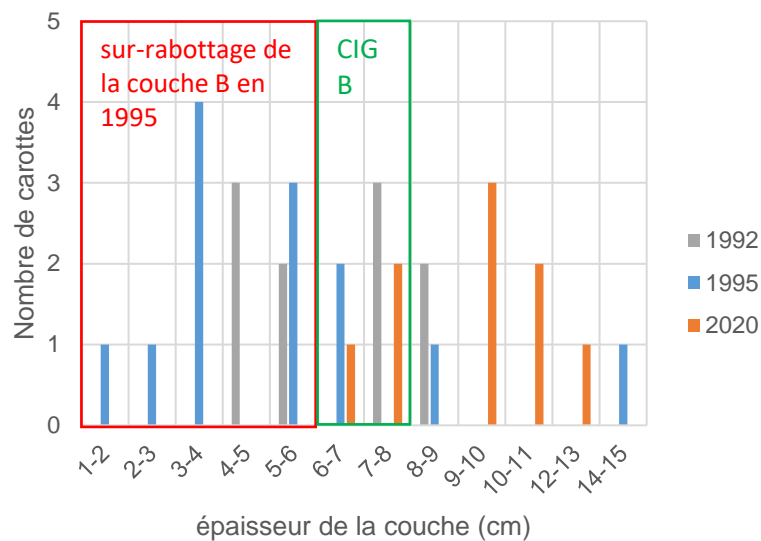
**Figure 32 : Mesures d'épaisseur de la couche B**

70 % des mesures réalisées en 1995 montrent une épaisseur inférieure à 6 cm, probablement suite au sur-rabotage de la couche supérieure. Cette épaisseur est inférieure à l'épaisseur minimale recommandée pour une couche d'étanchéité. L'épaisseur minimale pourrait résulter de la mise en œuvre de 2 couches dans les années 60 compte tenu de la médiocre qualité des équipements et du doute de pouvoir réussir des joints suffisamment étanche sans cette double couche avec des joints décalés.

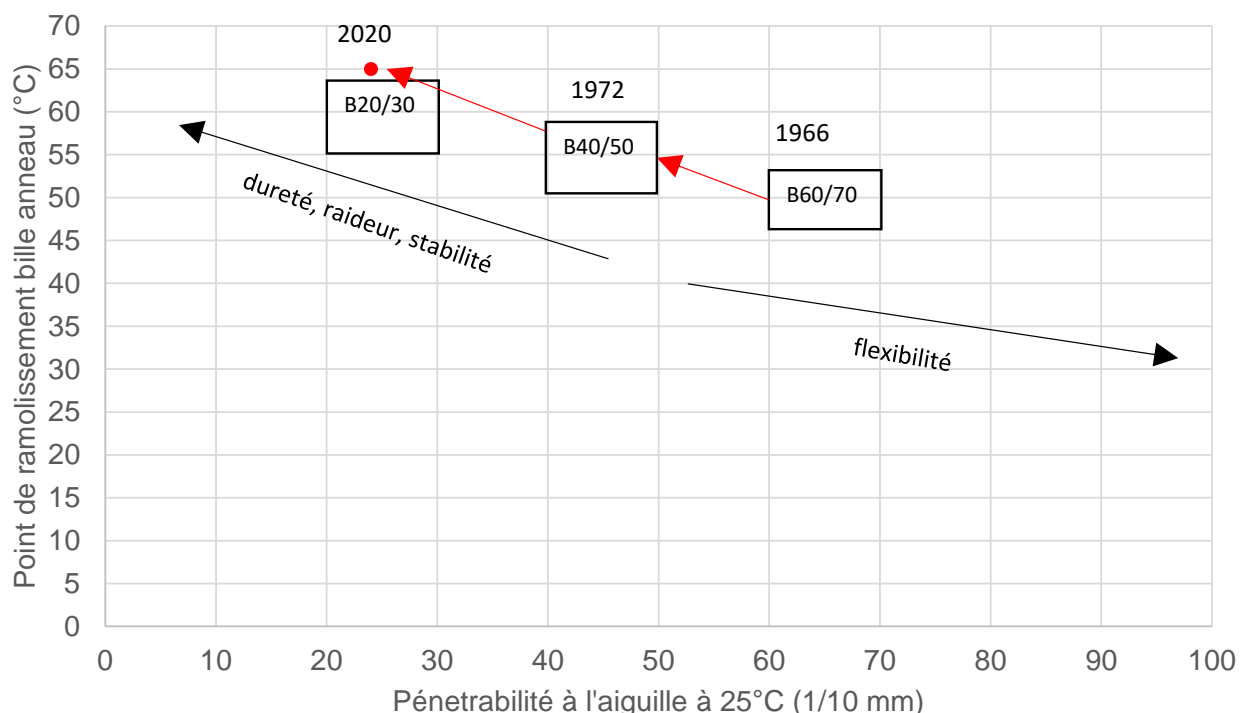
Figure 35 : Evolution de l'élasticité du bitume de la couche B

Les essais réalisés en 2020 sur un échantillon de la couche B montrent que le durcissement du bitume de la couche B s'est poursuivi, ce dernier s'apparentant désormais à la classe B20/30, avec une température de ramollissement légèrement supérieure. Ce bitume plus raide aura tendance à être cassant en cas de déformation et de sollicitation sous faibles températures. En revanche, il est peu susceptible de fluer (d'autant que le fluage n'intervient généralement que pendant quelques jours à partir de la mise en œuvre sous de très fortes températures).

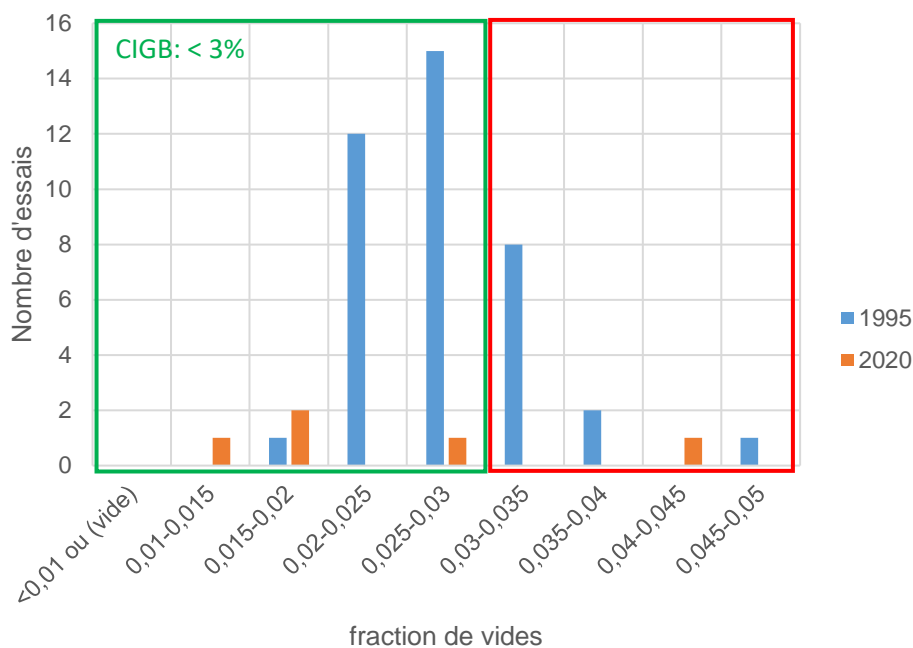
**Figure 44 : % de vides de la couche A**

D'après les essais réalisés, près de 30 % de la couche dispose d'un pourcentage de vide supérieur à 3 %. Cela est en partie dû au fait que la quasi-totalité des carottes réalisées en 1995 dans les zones mises en œuvre manuellement présente un pourcentage de vide supérieur ou égal à 3%.

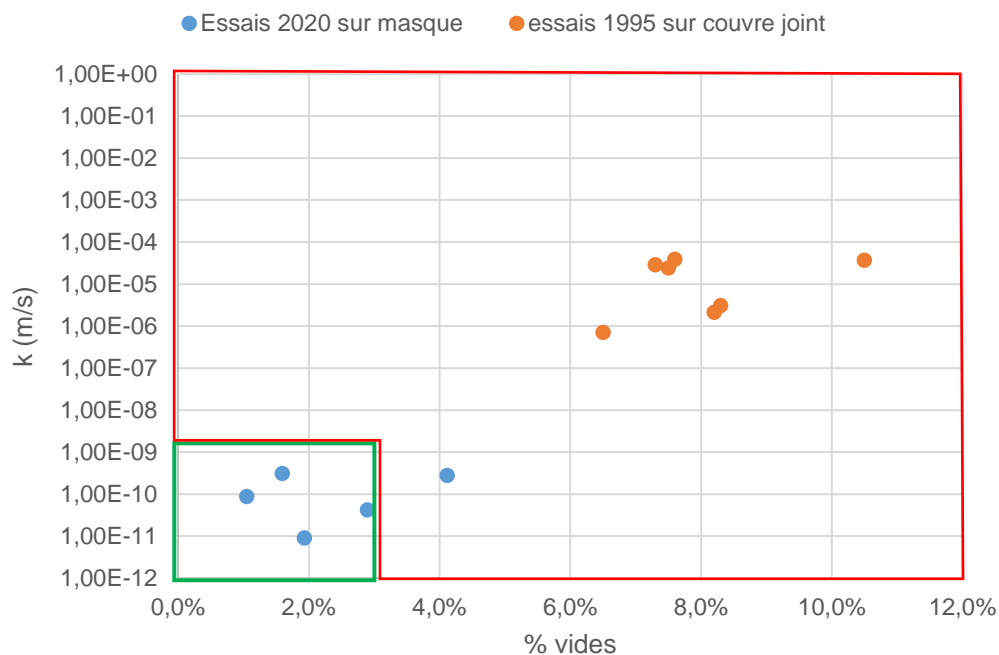
Figure 45 : % de vides et perméabilité de la couche A

La valeur maximale admissible recommandée par le CIGB pour la perméabilité de la couche étanche est de  $10^{-7}$  cm/s soit  $10^{-9}$  m/s. Comme le montre la figure ci-dessous, l'ensemble des essais réalisés en 2020 sur la couche A présentent des perméabilités plus faibles. En revanche, les couvre joints n'assurent pas de barrière d'étanchéité supplémentaire au raccordement du masque avec la galerie, leur perméabilité étant 3 à 5 ordres de grandeur plus forte que celle du masque.

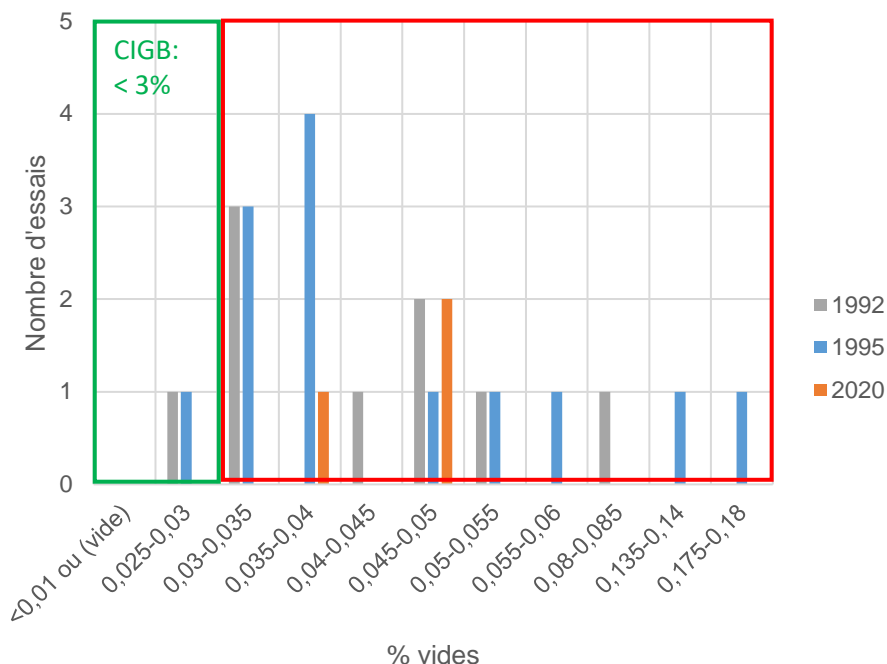
**Figure 46 : Pourcentage de vides de la couche B**

Le graphique ci-dessous présente les estimations des % des vides des échantillons prélevés en 1995 et 2020<sup>10</sup>, pour la couche B. Les valeurs extrêmes relevées sur la couche existante en 1995 (de 13,5 % à 18 % de vides) paraissent erronées pour une couche de perméabilité et il se peut que la couche support C ait été incluse dans l'essai.

Plus de 93 % des échantillons présentent un pourcentage de vides supérieur aux 3 % recommandés par la CIGB. En revanche, les essais de perméabilité réalisés en 2020 (cf. figure suivante) présentent des perméabilités acceptables pour une couche étanche (de l'ordre de  $10^{-9}$  à  $10^{-10}$  m/s).

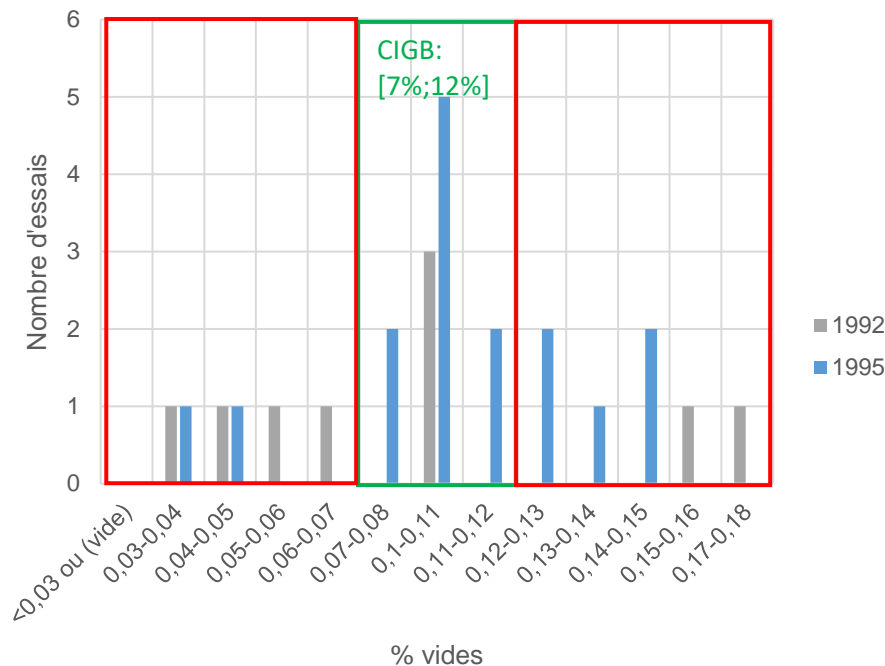
**Figure 48 : Pourcentage de vides de la couche C**

La porosité de la couche respecte globalement l'intervalle recommandé par le CIGB. Une faible proportion des essais indique une porosité relativement faible (< 7 %), ce qui explique peut-être la formation de quelques cloques entre la couche B et la couche C, signalées dans le DOE des travaux de 1995 (notamment en rive droite, au droit de la tour).

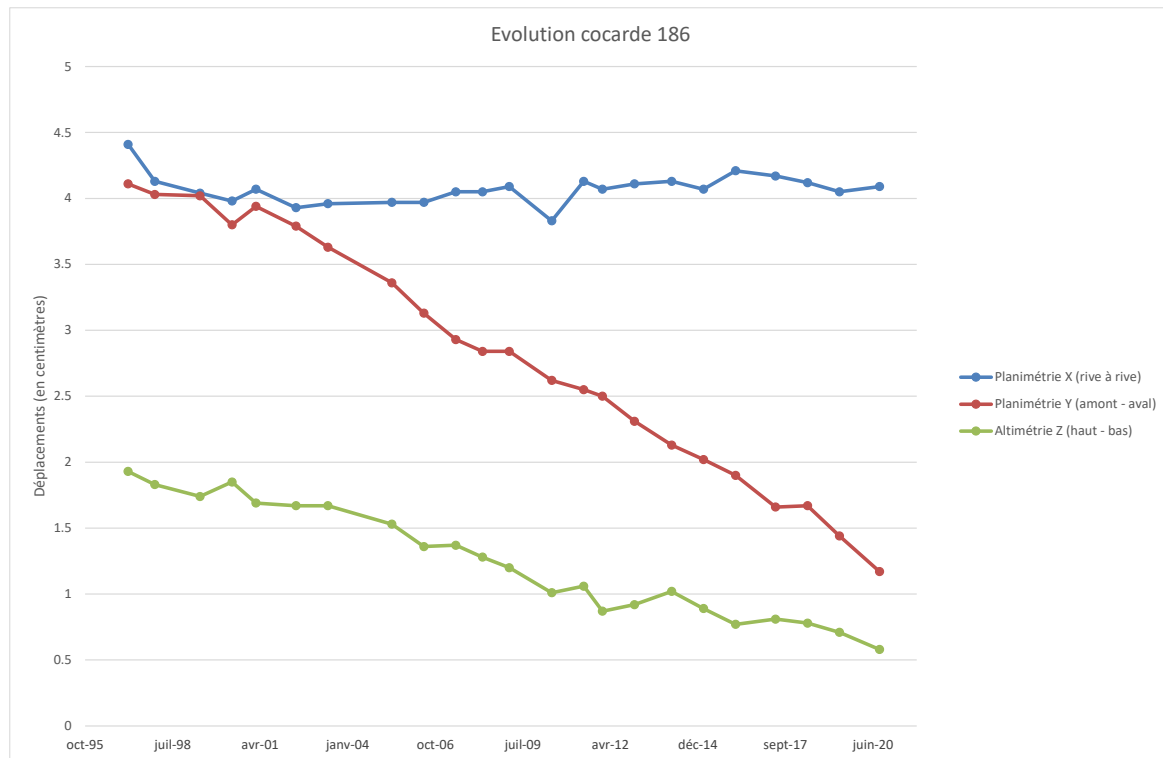
**Figure 53 : Déplacements de la cocarde 186**

Le suivi des déplacements montre une dérive locale concernant principalement deux cibles. Ces dérives sont attribuées au fluage du masque.

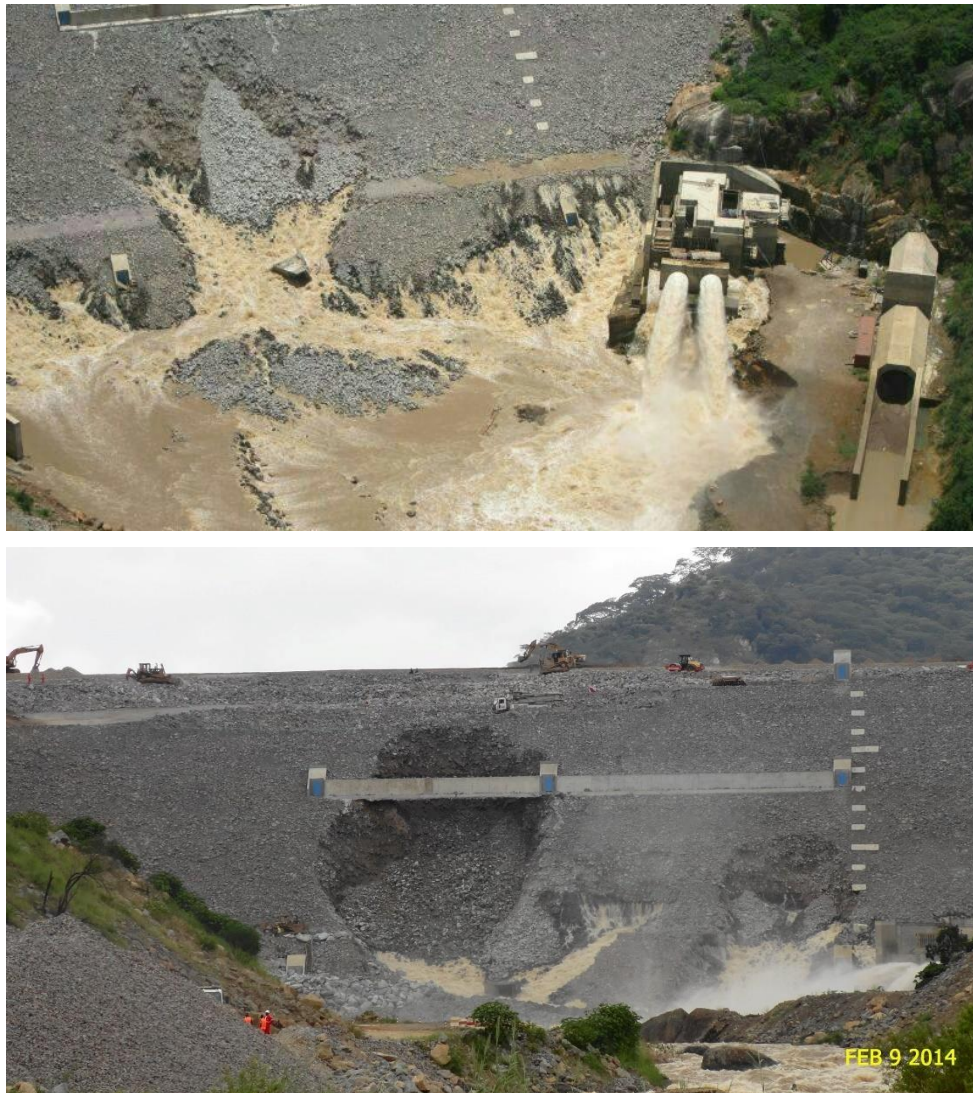
Figure 58 : Déchaussement du pied aval du barrage de Tokwé-Mukorsi (2014)

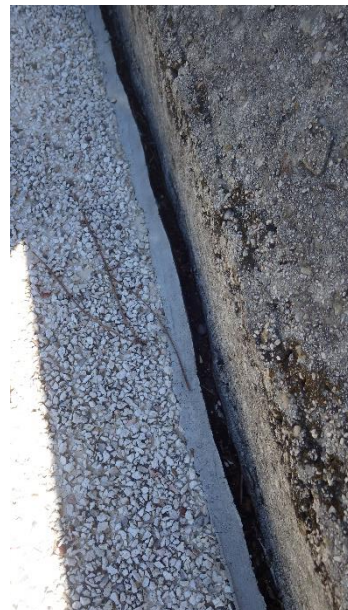
Photo 42 : Décollement de l'étanchéité entre le mur de couronnement et le masque en partie supérieure

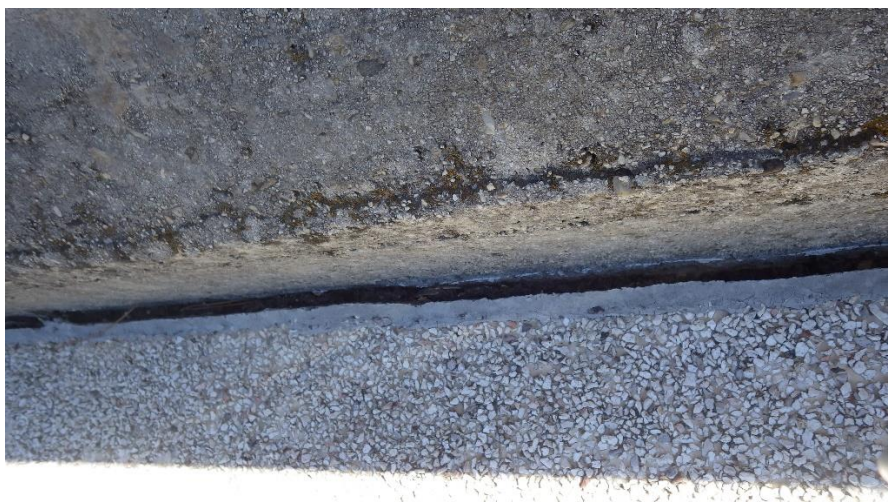
Photo 43 : Décollement de l'étanchéité entre le mur de couronnement et le masque en partie supérieure

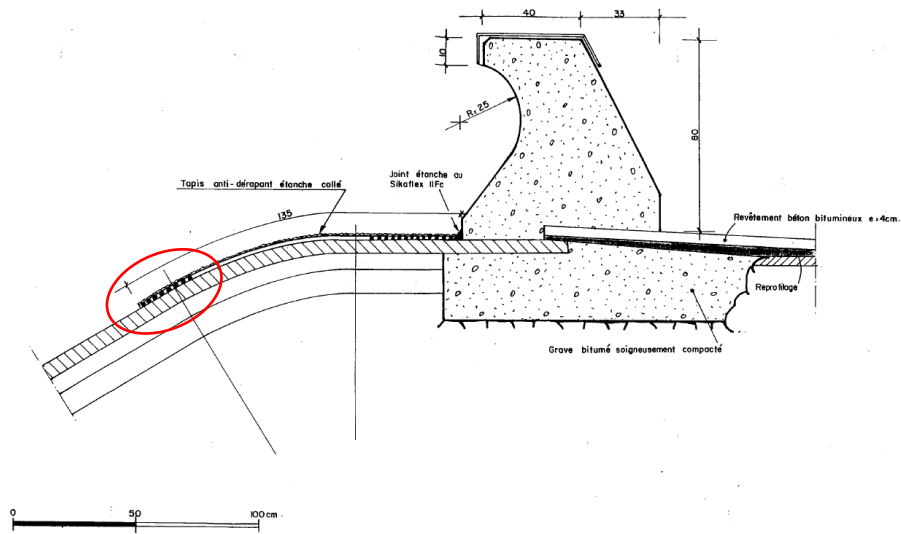
Figure 2 : Plan de détail de l'étanchéité au niveau du couronnement

Au niveau de la jonction du masque avec le couronnement, il est possible de constater de longs décrochements du bitume. Il s'agit en réalité d'une surépaisseur, qui n'impacte pas à proprement parler l'étanchéité du masque.

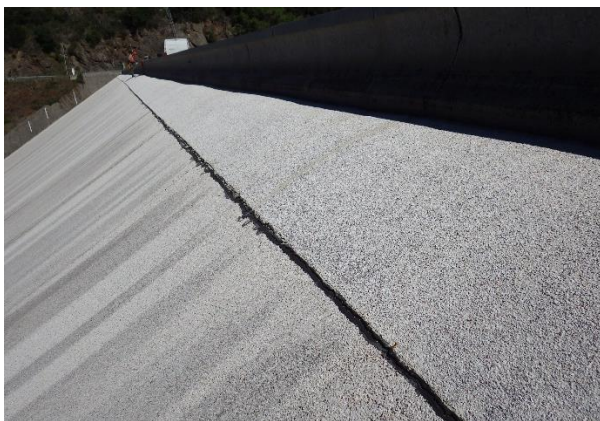
Photo 44 : Décollement de la surépaisseur

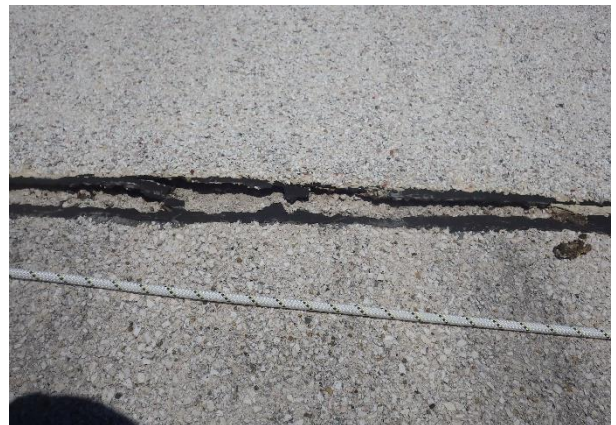
Photo 45 : Décollement de la surépaisseur

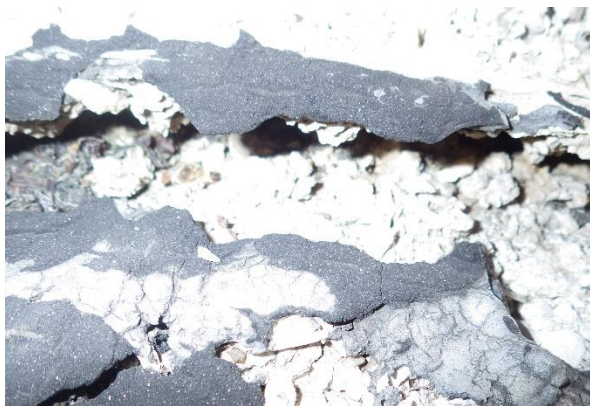
Photo 46 : Décollement de la surépaisseur

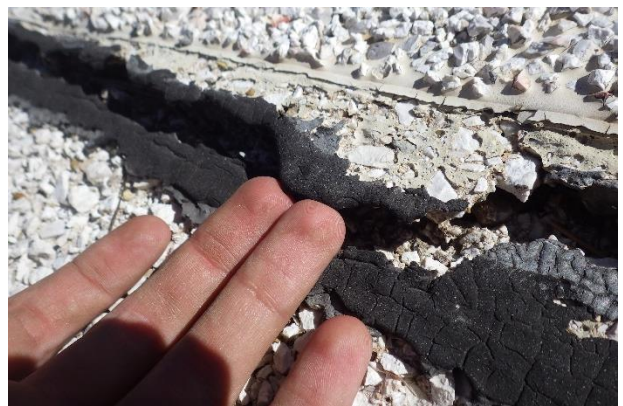
Photo 47 : Décollement de la surépaisseur
