**Bassin houiller des Cévennes (30)
Commune de Saint-Jean-de-Valerisclé
Assistance Technique dans le cadre de la
maîtrise la combustion de l'ancien terril du
Parc à Bois
Etats des lieux des 10 et 16 juin 2020 et
préconisations de travaux pour empêcher la
propagation du phénomène d'échauffement**

RAPPORT 2020/138DE – 20NAT90020

Date : 19/06/2020

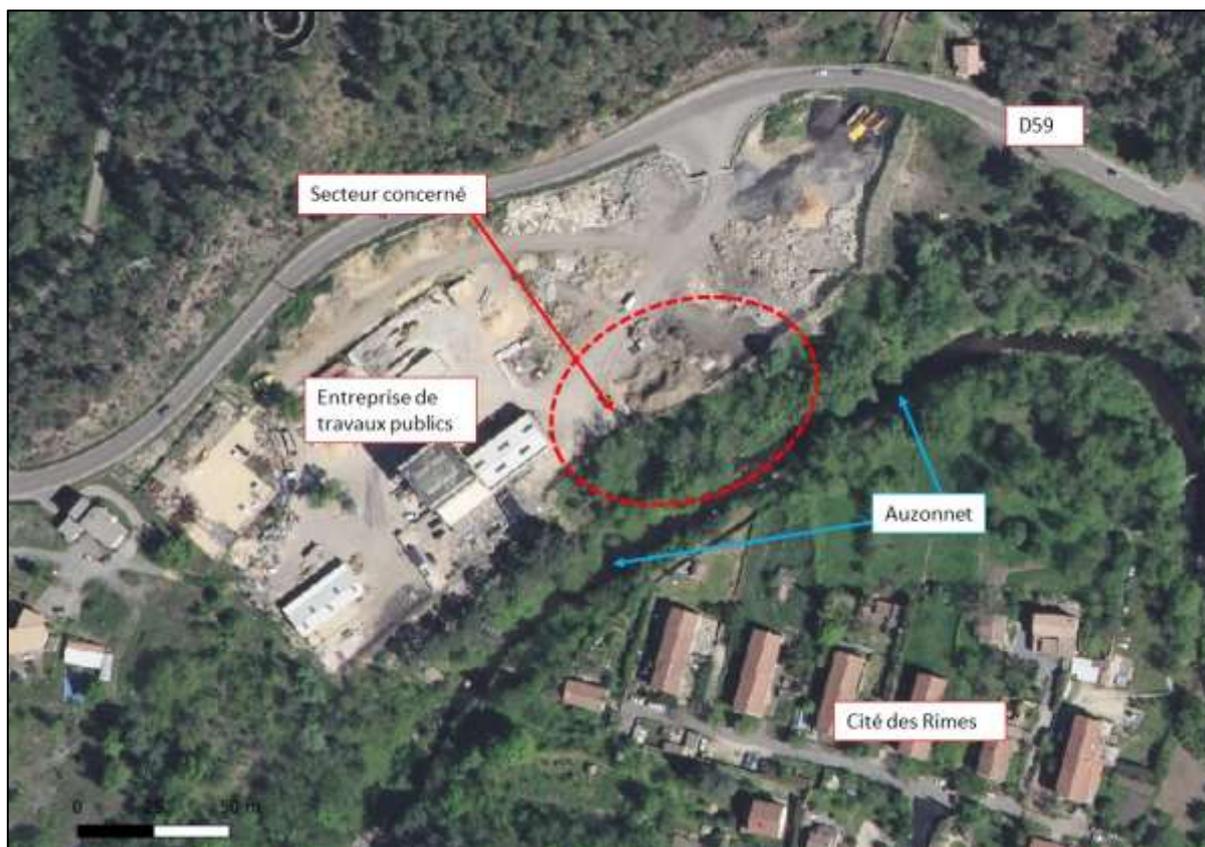
Figure 2: Localisation sur fond BD ORTHO© IGN

Le contour approximatif de la zone en combustion mise en évidence en janvier est reporté sur la Figure 2.

La combustion affectait lors de la visite du 28 janvier 2020 une surface d'environ 2000 m² située sur le talus du terril (2/3 haut) et sur une partie de la plateforme (bande d'environ 10 à 15 m de large).
