Préfecture du Gard

Etudes et travaux à Saint Sébastien d'Aigrefeuille

Point d'avancement

Réunion du comité de suivi du 26 mai 2016

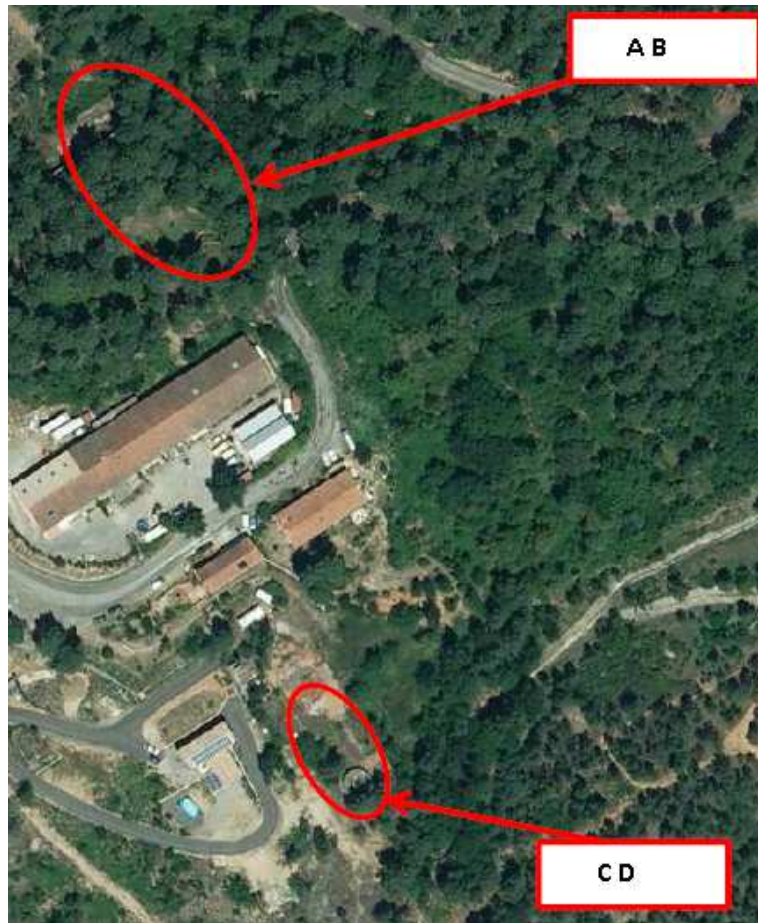
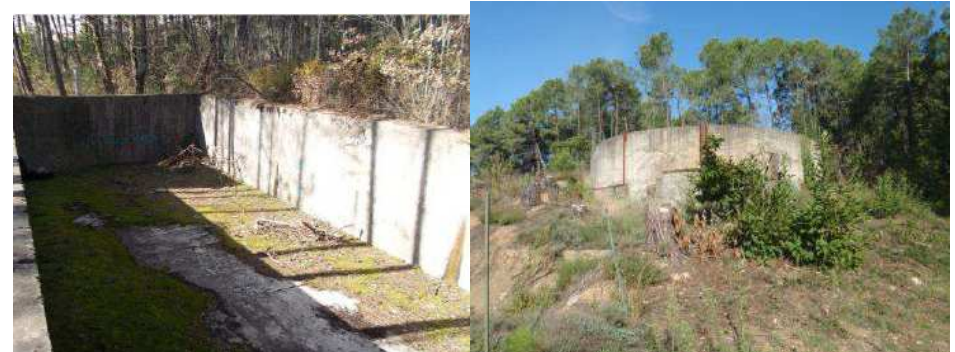
Anciens ouvrages miniers en dehors du secteur de la mine

Sécurisation prévue dans le marché de travaux
(propriétaire des terrains mairie)

Sécurisation non prévue (propriétaire privé)

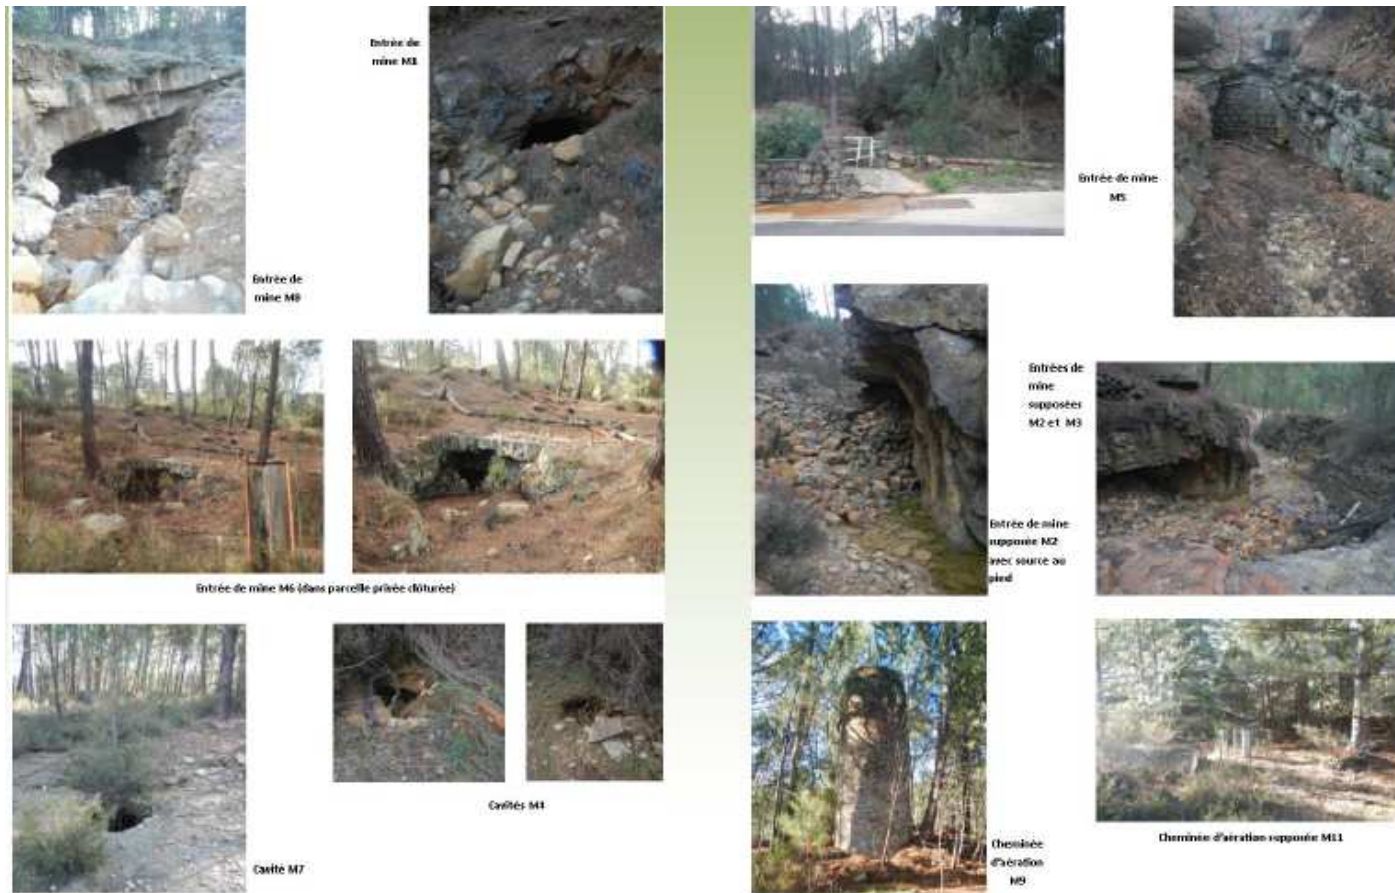
Ouvrages sur le secteur de la mine identifiés par ICF puis TESORA

Ouvrages miniers sur le secteur de la mine identifiés par ICF puis TESORA

Mines souterraines - Observations du 9/02/2016

-   Mine souterraine (plan 1952)
-   Entrée de mine n'existant plus en 2016 (sous des haldes)
-   Cheminée d'aération (2016)
-   Entrée de mine obturée (2016)
-   Entrée de mine (plan 1952)
-   Cavité vers mine ? (2016)
-   Entrée de mine ouverte (2016)

Il est recommandé de prévoir la sécurisation de ces anciens accès
